**Fastighetsuppgifter**

Bagaren 8

Gammelvägen 12

| Besiktningsdatum | 2025-09-15 |

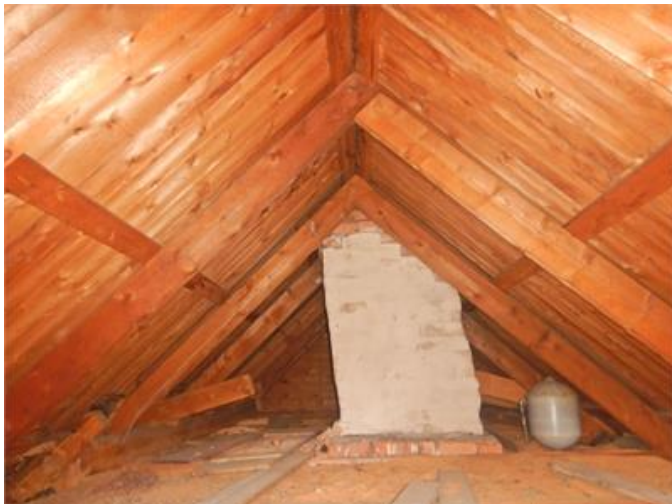
Vind från luckan

| Besiktningsresultat | | | | | |
|---|---|---|---|---|---|
| Vind | | X | | | -Besiktigat från lucka i gavel, besvärlig ingång<br>-Missfärgningar förekommer efter tidigare fuktpåverkan. |

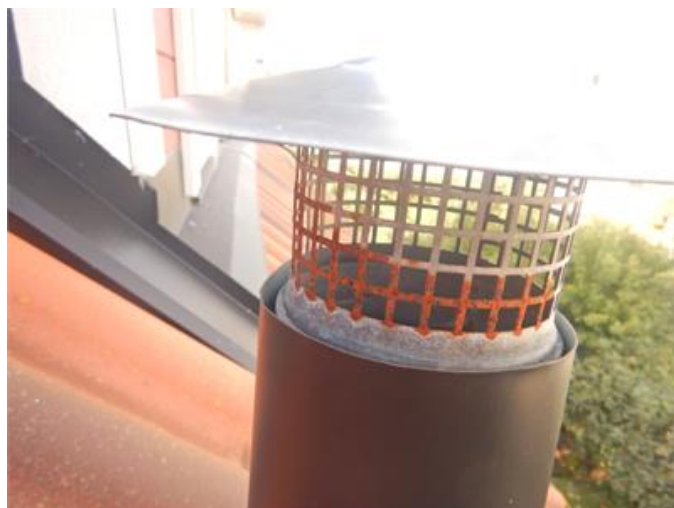
Avloppsluftning

| Besiktningsresultat | | | | | |
|---|---|---|---|---|---|
| Tak | | X | | | -Färgsläpp på plåttak.<br>-Nedre raden av takpannor ej skruvade<br>-Fotplåt monterad ovanpå nedersta läktraden<br>-Ovanstående avsteg bedöms inte påverka funktion eller teknisk livslängd.<br>-Nockpannor ej skruvade, bör åtgärdas.<br>-Plåtstos omkring avloppsluftning bör tätas mot inre röret. |
