# Besiktningsprotokoll

Anticimex Försäkringsbesiktning i samarbete med Fastighetsbyrån

| Fastighetsadress:<br>Fyrmästarevägen 6 | |

| Besiktningsdatum:<br>2025-09-11 | Protokollnummer:<br>69252432 |

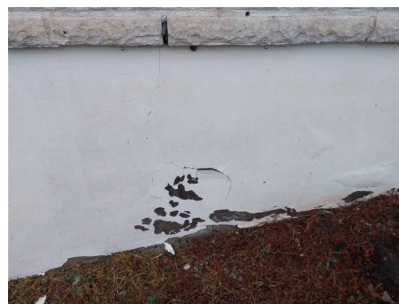
Sockeln är lokalt i behov av målning/underhåll.

Sockeln där målningsbehov finns riskerar att få fuktskador på grund av sämre vattenavvisande förmåga. För att öka livslängden på sockeln rekommenderas målning och underhåll.

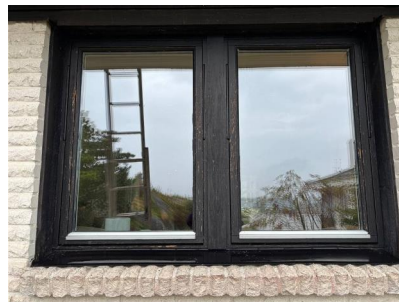
Isolerglasfönster är lokalt äldre.

Befintliga fönster är äldre vilket betyder att tätningen mellan fönsterrutorna kan vara sämre. Detta kan leda till att missfärgning/imma kan uppstå mellan glasrutorna.

Fönster är lokalt i behov av målning/underhåll.

Fönsterbågar och fönsterkarmar där målningsbehov finns riskerar att få fukt- och rötskador på grund av sämre vattenavvisande förmåga. För att öka livslängden på fönster rekommenderas målning och underhåll.

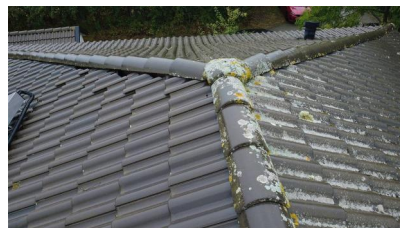
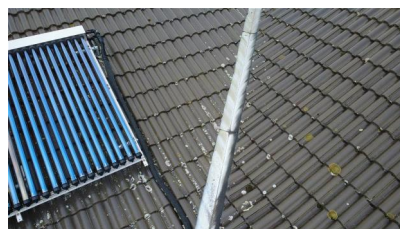
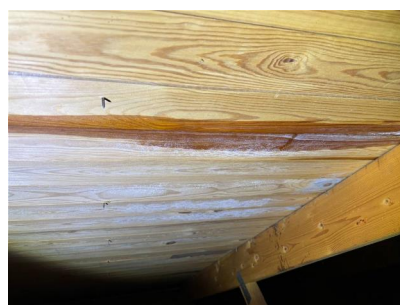
Yttertaket är äldre och i behov av renovering.

Originalpapp finns kvar, takpannor är utbytta. Underlagstaket har lokala fuktskador och viss mikrobiell påväxt. Höga fuktvärden noterades vid fuktindikering, vilket kan tyda på tidigare eller pågående läckage.

Taket har passerat sin tekniska livslängd. Renovering bör utföras av takentreprenör, och närliggande konstruktioner bör kontrolleras för eventuella följdskador.

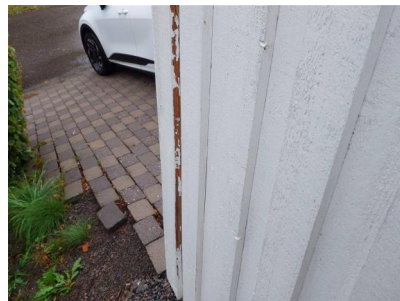
Fasadpanelen är i behov av målning/underhåll.

Fasadbeklädnad och träkonstruktioner där målningsbehov finns riskerar att få fukt- och rötskador på grund av sämre vattenavvisande förmåga. För att öka livslängden på fasadbeklädnaden rekommenderas målning och underhåll.

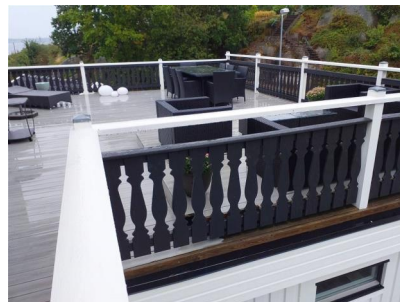
Taket under terrass (ovan garage) kunde inte besiktas då trallen döljer takets yta.

Vi rekommenderas att trätrallen delas upp i mindre sektioner så att taket kan besiktigas.

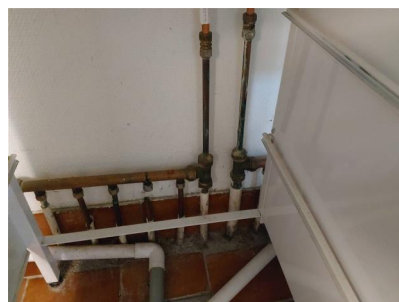
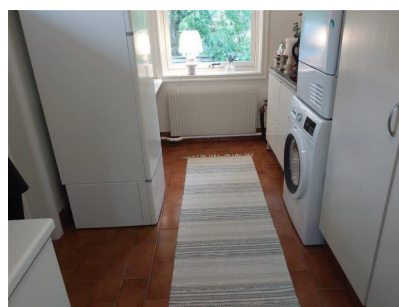
Våtutrymmet har äldre yt-/tätskikt och golvbrunn.

Eftersom funktionen, som innebär att ytskiktet/tätskiktet ska vara vattentätt, kan vara nedsatt finns en ökad risk att vatten tränger igenom ytskiktet/tätskiktet med vattenskador i omkringliggande konstruktioner som följd.

Rör genomföring finns i golv.

Rör genomföringar i golvet medför en ökad risk för att vatten tränger ner i omkringliggande konstruktioner och orsakar fuktskador. Vid uppbyggnaden av utrymmet var detta tillåtet och utförandet anses därför vara fackmässigt utfört. I dagens branschregler är detta inte längre tillåtet.

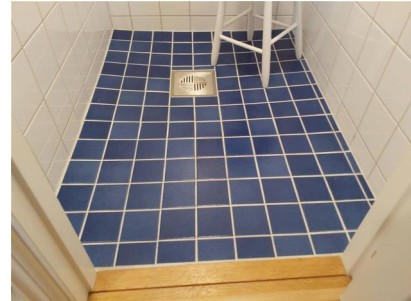
Våtrumströskeln är för låg.

En felmonterad tröskel eller avsaknaden av en tröskel medför risk att vatten tränger in i angränsande konstruktioner och rum vilket i sin tur kan leda till fuktrelaterade skador.

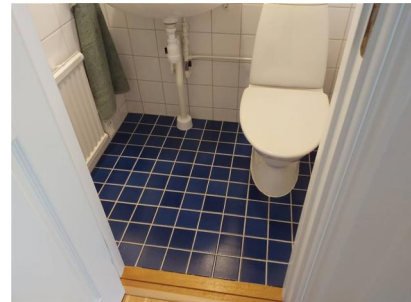
Våtrumströskeln är för låg.

En felmonterad tröskel eller avsaknaden av en tröskel medför risk att vatten tränger in i angränsande konstruktioner och rum vilket i sin tur kan leda till fuktrelaterade skador.

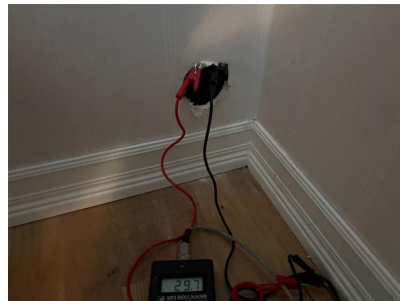
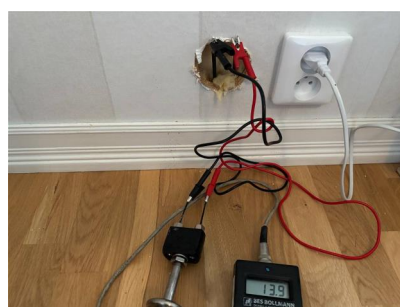
Vid kontroll av konstruktion uppmättes fuktvärden över och under kritisk nivå för mikrobiell tillväxt och en avvikande lukt upplevdes.

Provhål 1 togs i den utreglade väggen i källarens allrum/sovrums. Fuktkvoten uppmättes över 28% (fuktmättat virke) i en regel som har kontakt med grundmuren. mikrobiell lukt upplevdes i konstruktionen.

Provhål 2 togs i ytterväggsyllen i sovrums 2. Fuktkvoten uppmättes till 13,9 % i en regel som har kontakt med bottenplattan. Normal lukt upplevdes i konstruktionen.

Flytande golvkonstruktioner, utreglade väggar och eventuella väggssyllar riskerar att drabbas av fuktskador på grund av naturlig fuktpåverkan om fuktskyddet är bristfälligt utfört alternativt saknas. Fuktvandring kan ske från marken genom betongen till organiskt material genom så kallad kapillärsugning och diffusion, vilket kan leda till skador med lukt av mikrobiell karaktär. Om reglarna är tryckimpregnerade kan även en kemisk lukt förekomma.

Vi rekommenderar en fördjupad undersökning för att bedöma orsak och omfattning. Det är viktigt att tänka på att denna rekommendation om fördjupad undersökning gäller hela husets syllar, och flytande golv samt källarplanets utreglade väggar.
