Ormsta 1:423

Marmorvägen 3

| Besiktningsdatum | 2025-09-16 |
| Besiktningsföretag | OBM Besiktningservice AB |

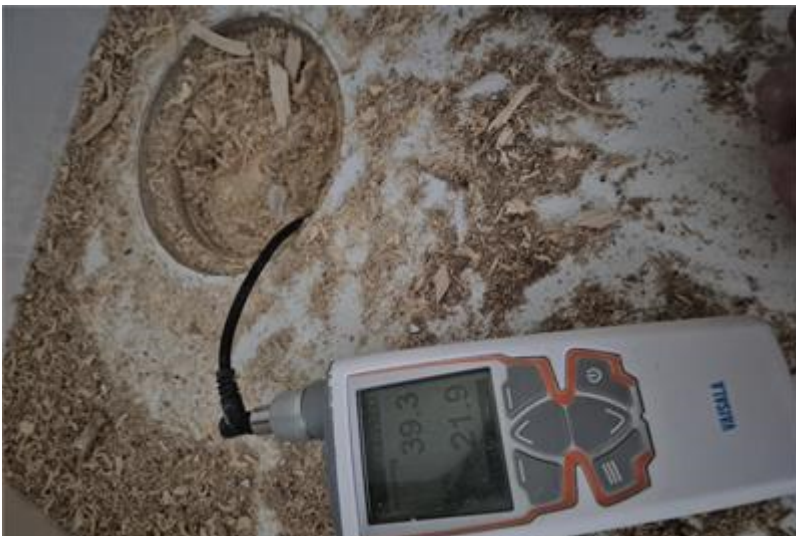
| Konstruktionsuppbyggnad | Parkettgolv, undergolv av brädor, golvreglar, betongplatta. Vid provplats under kyl/frys i köket noterades ingen isolering. |

Relativ fuktighet uppmättes i golvet till ca 40% RF.

Det kritiska gränsvärdet för mikrobiell tillväxt brukar anges till ca 15-17% fuktkvot (FK) eller ca 70-75% i relativ luftfuktighet (RF).

Notera att stickprovsmässig undersökning är utförd samt att mätvärden normalt sett kan variera över årstiderna. För att säkert fastställa konstruktionens kondition och fuktstatus måste en mer omfattande undersökning utföras.
