# Besiktningsprotokoll

Anticimex Försäkringsbesiktning i samarbete med Fastighetsbyrån

| Fastighetsadress:<br>Barongatan 10b | |

| Besiktningsdatum:<br>2025-09-15 | Protokollnummer:<br>69242278 |

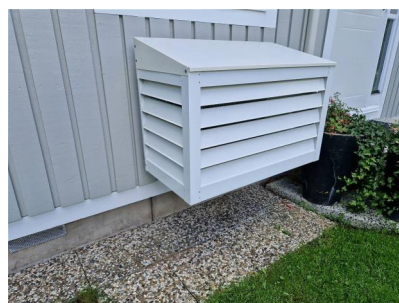
Kondensvatten från luftvärmepumpens utedel leds inte bort från husgrunden.

Detta medför ökad risk för att vatten tränger in i anslutande konstruktioner, vilket i sin tur kan leda till fuktrelaterade skador. Observera att besiktning av byggnadens värmesystem eller värmepumpen inte har ingått i uppdraget.

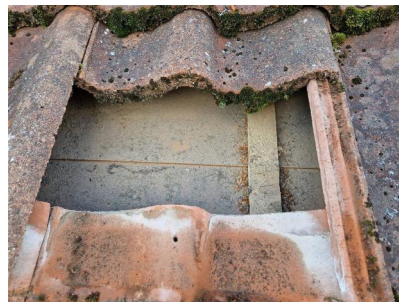
- Underlagstak består av masonitskivor.

Med denna konstruktion är det extra viktigt att takpannorna är hela. Eftersom underlagstaket inte har en papp kan regn och snö som tränger in genom otätheter leda till fuktskador i underliggande konstruktion.

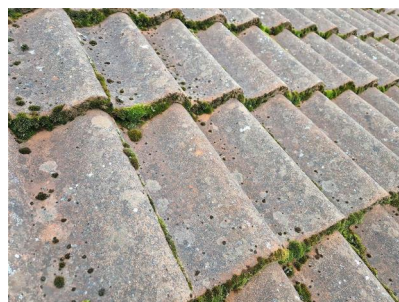
- Mosspåväxt finns på takpannor.

Mossa som växer på taket kan leda till att taktäckningen har ett minskat motstånd mot vatteninträngning. Detta i sin tur kan leda till fuktskador på träläkt och takkonstruktionen vilket kan resultera i mikrobiella skador (angrepp av mikroorganismer).

För att öka livslängden på taket rekommenderas att mossan tas bort från takpannorna.

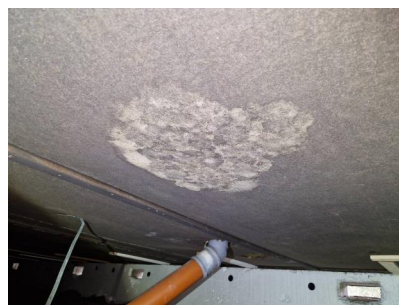
- Fläck/missfärgning noterades i blindbotten.
- Fuktindikering utan anmärkning vid besiktningstillfället.

Fuktfläckar kan bero på olika saker, och kan vara ett tecken på en tidigare eller en pågående fuktskada.

Vi rekommenderar en fördjupad undersökning för att bedöma orsaken till och omfattningen av detta.

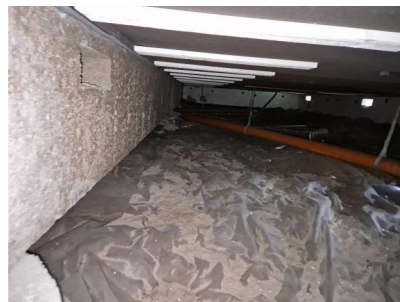
- Vid kontroll av krypgrunden har fuktvärden över kritisk fuktnivå för mikrobiell tillväxt uppmätts. Ingen avvikande lukt känns i utrymmet.

Dem uppmätta fuktvärdena i bjälklagets undersida indikerar att grunden under delar av året är så pass fuktig att mikroorganismer kan utvecklas. Detta kan i sin tur leda till rötskador i konstruktionen. För att undvika detta så måste krypgrundens klimat bli torrare. Fuktkvoten uppmättes till 19 %.

Läs Anticimex faktablad om uteluftsventilerade krypgrunder för tips och råd.

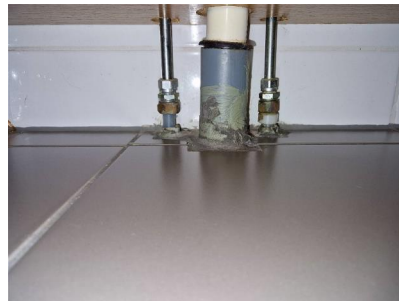
- Rör genomföring finns i golv.

Rör genomföringar i golvet medför en ökad risk för att vatten tränger ner i omkringliggande konstruktioner och orsakar fuktskador. Vid uppbyggnaden av utrymmet var detta tillåtet och utförandet anses därför vara fackmässigt utfört. I dagens branschregler är detta inte längre tillåtet.

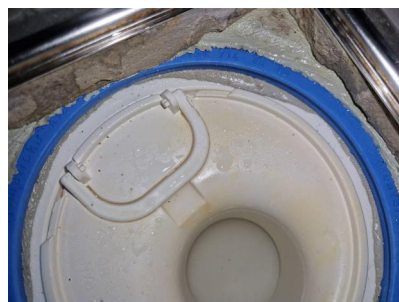
- Tätskikt är felmonterat i golvbrunnen (brunnsmanschett sticker fram under klämring).

När tätskikt är felmonterat i golvbrunnen innebär det risk för fuktskador. Vatten kan tränga ner i omkringliggande konstruktioner med fuktrelaterade skador som följd.

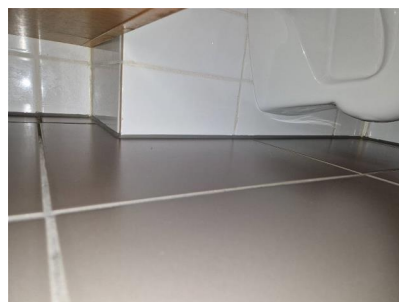
- Inbyggd spolcistern till toalett saknar skvallerrör.

Utan skvallerrör finns risk att eventuellt läckage inte upptäcks, vilket kan leda till fuktskador i omkringliggande konstruktioner.

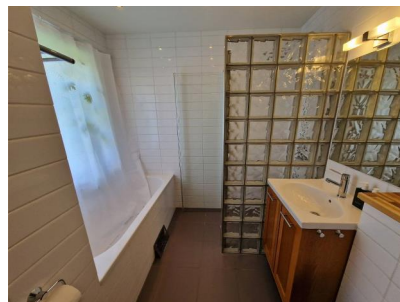
- Normala fuktvärden indikerades mot klinker/kakel.

En viss fukt tränger alltid in bakom kakel/klinker via fogarna, detta är helt normalt och innebär inte att tätskiktet/ våtrumsisoleringen under kaklet/klinkern är bristfälligt eller ur funktion.

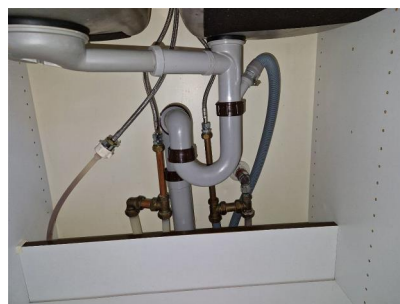
- Upphängningsbygel saknas på avloppslang från diskmaskinen.

När upphängningsbygel saknas ökar risken för brott på slangen med läckage som möjlig följd.

För att hindra brott på avloppsslang rekommenderas komplettering av upphängningsbygel.

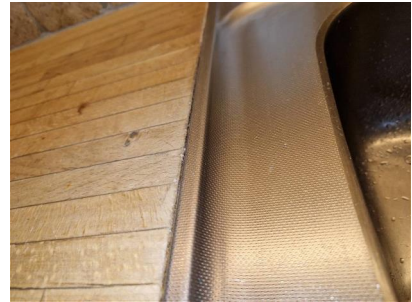
- Mindre otäthet noterades mellan bänkskiva och diskbänk.

Täta med silikon.

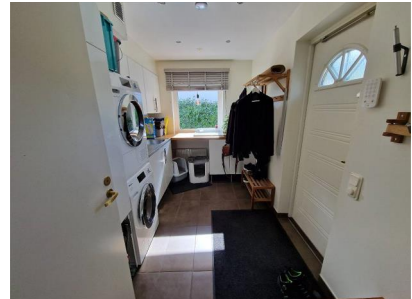
- Fuktindikering i utrymmet gav inga förhöjda fuktindikationer.

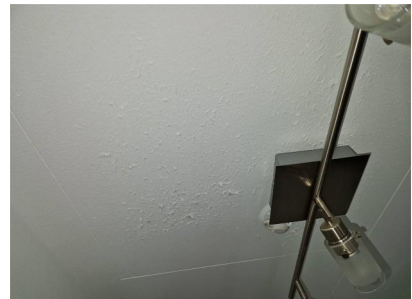
- Mindre färgsläpp noterades i innertak.

Det bedöms inte finnas någon bakomliggande skada.

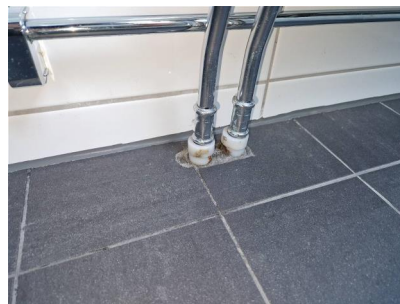
- Rörgenomföring finns i golv.

Rörgenomföringar i golvet medför en ökad risk för att vatten tränger ner i omkringliggande konstruktioner och orsakar fuktskador.

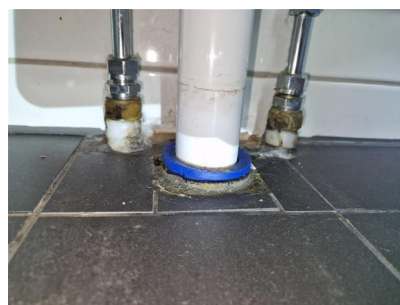
- Anslutningsstos avslutas lågt.

När handfatsrörets anslutning till avloppsrör avslutas lågt eller under golvnivå, finns risk att eventuella otätheter inte upptäcks i tid. Detta kan resultera i läckage med fuktskador som följd och att lukter uppstår.

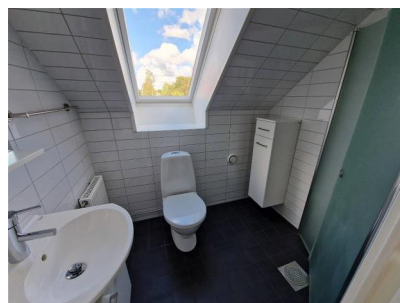
- Normala fuktvärden indikerades mot klinker/kakel.

En viss fukt tränger alltid in bakom kakel/klinker via fogarna, detta är helt normalt och innebär inte att tätskiktet/ våtrumsisoleringen under kaklet/klinkern är bristfälligt eller ur funktion.

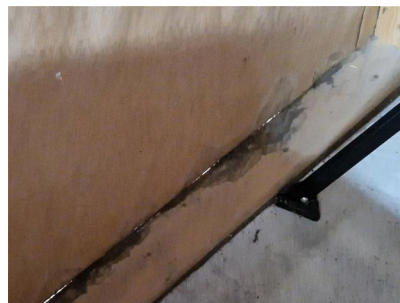
- Lokala fläckar noterades på syll.

Det rekommenderas att man utför en fördjupad undersökning för att bedöma orsaken till och omfattningen av detta samt lämplig åtgärd.
