# Besiktningsprotokoll

Anticimex Försäkringsbesiktning i samarbete med Fastighetsbyrån

| Fastighetsadress:<br>Sparreholmsvägen 18 | |

| Besiktningsdatum:<br>2025-09-15 | Protokollnummer:<br>69221966 |

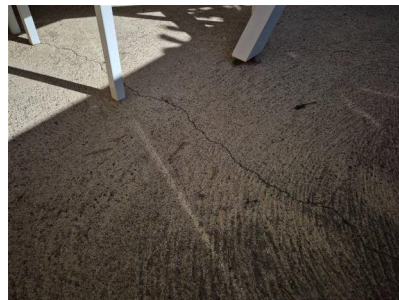
Spricka finns i betongplatta.

Bedöms inte ha lett till några följdskador.

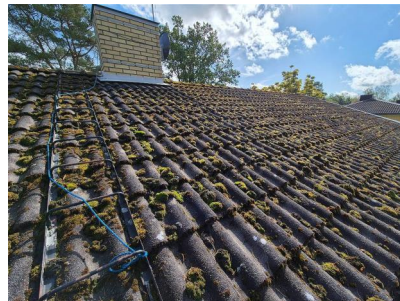
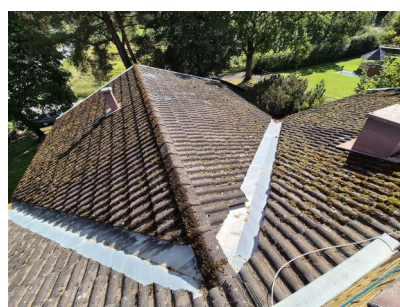
Yttertaket är äldre och mosspåväxt finns på takpannorna.

Takpannor, plåtdetaljer och underlagspapp har enligt vår bedömning en begränsad livslängd. Eftersom husets taktäckning är äldre har det ett minskat motstånd mot vatteninträngning. Detta i sin tur kan leda till fuktskador på träläkt och vidare ner i underliggande konstruktioner.

Taket är besiktat via takstegen.

Se information samt rekommendation under "vind".

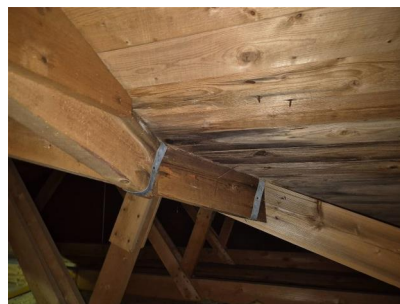
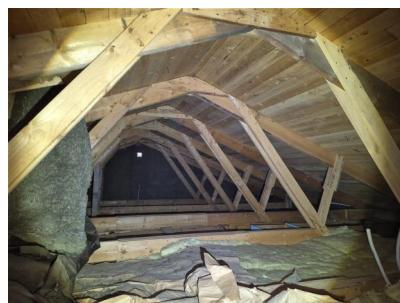
Underlagstaket har fuktfläckar och förhöjda fuktvärden uppmättes lokalt.

Vid kontroll av övriga vinden uppmättes fuktvärden under kritisk fuktnivå för mikrobiell tillväxt och en normal lukt upplevdes.

Fuktkvoten i underlagstak/takbjälkar på övriga vinden uppmättes vid besiktningstillfället till 11 % (Gränsvärde 17%).

Det finns risk för mikrobiell tillväxt om den relativa fuktigheten (RF) i den omgivande luften är över 75 %. I furuvirke motsvarar det en fuktkvot (FK) på 17 %.

Fuktfläckar kan bero på olika saker, och kan vara ett tecken på en tidigare eller ett pågående läckage.

Vi rekommenderar en fördjupad undersökning för att konstatera fuktfläckarnas orsak och omfattning.

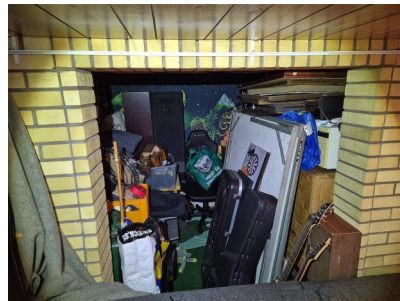
Utrymmet har påreglade källarväggar.

Påreglade källarväggar har en naturlig fuktpåverkan från mark. Detta leder till mikrobiella skador (angrepp av mikroorganismer) som i sin tur leder till att mikrobiell lukt sprids till boendemiljön.

Kontroll av konstruktionen är ej utförd då ytterväggarna vid tidpunkten för besiktningen ej var åtkomliga.
