Besiktningssprotokoll

Anticimex Försäkringsbesiktning i samarbete med Fastighetsbyrån

Fastighetsbeteckning: Björkil 1:110	
Fastighetsadress: Björkil Näbben 1	
Postnummer: 683 95	Ort: Sunnemo

Besiktningdatum: 2025-05-28	Protokollnummer: 69027979
Temperatur: 15 °C	Väderlek: Sol
Tekniker: Lennart Davidsson	
E-post: Lennart.Davidsson@anticimex.se	
Kontor: Karlstad	
Närvarande:

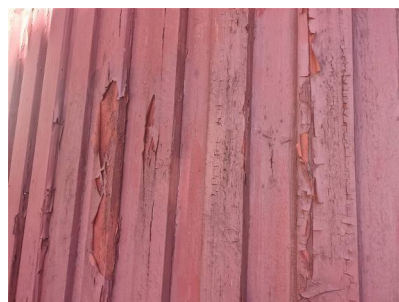
Utvändigt / Fasad

Fasadpanelen är i behov av målning/underhåll.
Kraftiga färgsläpp förekommer.

Fasadbeklädnad och träkonstruktioner där målningsbehov finns riskerar att få fukt- och rötskador på grund av sämre vattenavvisande förmåga. För att öka livslängden på fasadbeklädnaden rekommenderas målning och underhåll.

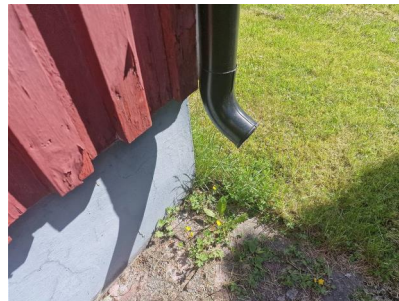
Utvändigt / Hängrännor / Stuprör

Stuprör är bristfälligt anslutet till markledning.

Stuprör som avslutas intill huset (ovan mark) kan medföra en ökad fuktbelastning på grundmur/sockel som i sin tur kan leda till fuktrelaterade skador.

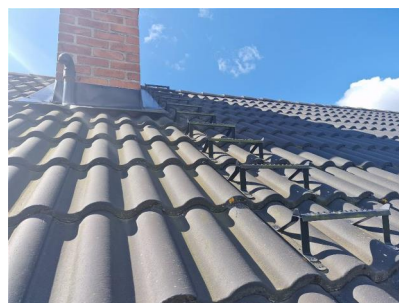
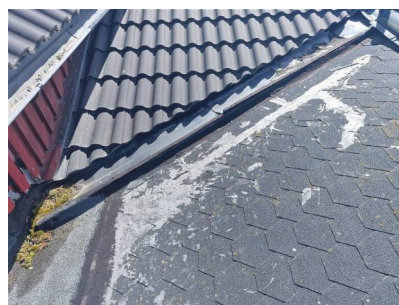
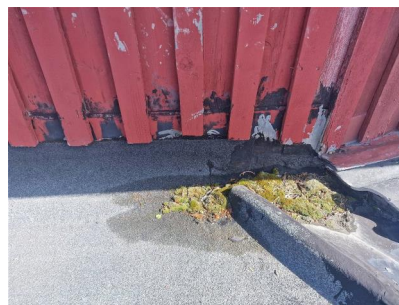
Utvändigt / Tak

Taket består på huvudbyggnad av betongpannor
Denna takdel har inga noteringar.

- Låg lutning kan noteras på takkupa baksida.
- Delar av tak på utbyggnader har både plåt och papp.
- Papptak är lagat med tätningsmassa
- Papp är uppvikt mot väggdel och brister kan noteras.
Risk finns för fuktinträngning.

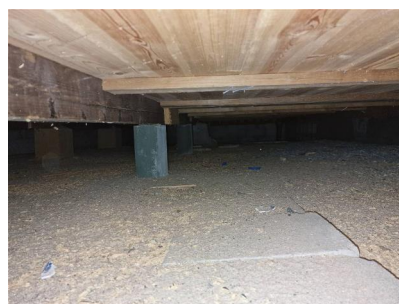
Utvändigt / Krypgrund

Vid kontroll av konstruktionen i krypgrund uppmättes fuktvärden under kritisk fuktnivå för mikrobiell tillväxt och normal lukt upplevdes.

Grunden saknar luckor utvändigt men ena delen kan nås via källarfönster. Plast bedöms finnas under grus och torra förhållanden kan noteras. Del mot baksida besiktad via ventil.

Golvbjälklaget ovan den uteluftsventilerade krypgrunden riskerar att drabbas av fuktskador på grund av naturlig fuktpåverkan. Detta kan i sin tur leda till mikrobiella skador (angrepp av mikroorganismer) som kan leda till att mikrobiell lukt sprids till boendemiljön.

Fuktkvoten uppmättes till 12 %.

Risk för mikrobiell tillväxt föreligger om den relativa fuktigheten i den omgivande luften är över 75 % vilket motsvarar en fuktkvot på 17 %

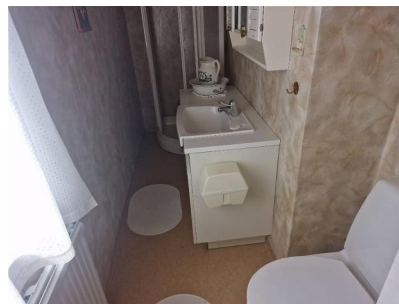
Entréplan / Dusch/Toalett

Våtutrymmet har äldre yt-/tätskikt med plastmatta på golv och vägg
- Friskluftsventil finns, fläkt saknas.
 - Rör förekommer genom golv
 - Golvbrunn placerad under kabin, ej besiktat

Eftersom funktionen, som innebär att ytskiktet/tätskiktet ska vara vattentätt, kan vara nedsatt finns en ökad risk att vatten tränger igenom ytskiktet/tätskiktet med vattenskador i omkringliggande konstruktioner som följd.

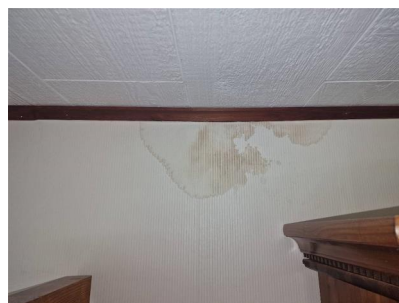
Entréplan / Vardagsrum

Fläckar kan noteras på tapet strax nedanför taklist.
- Detta bedöms vara äldre men en vidare undersökning bör göras för att utreda om större bakomvarande skador finns.

Se även utvändigt tak med brister på uppvikt papp.

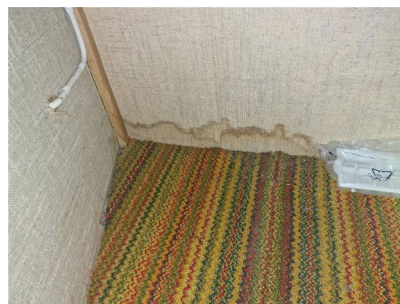
Källarplan / Passage

Fuktfläckar på nedre del av vägg, se källare allmänt.

I källare förekommer det källargrundmurar med påreglade isolerade ytterväggar.
Ingen kontroll utförd.

Befintlig påreglad vägg och eventuella väggsyllar riskerar att drabbas av fuktskador på grund av naturlig fuktpåverkan. Detta i sin tur kan leda till mikrobiella skador (angrepp av mikroorganismer) som kan resultera i att mikrobiell lukt sprids till boendemiljön. Om reglar/syllar är tryckimpregnerade kan även en kemisk lukt förekomma.

Eftersom det förekommer fuktfläckar på vissa väggar och ingen kontroll är utförd rekommenderas att detta görs en vidare kontroll/ bedömning.

Man bör vara medveten om att det alltid kommer att finnas naturlig fukt under huset och även till viss del upp i väggarna. Av denna anledning bör det undvikas täta ytskikt och organiskt material mot golv och väggar i källaren.

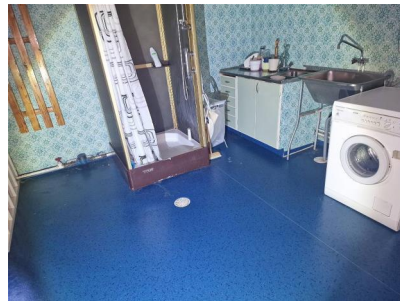
Källarplan / Tvättstuga/Dusch

Våtutrymmet har äldre yt-/tätskikt med plastmatta på golv och äldre golvbrunn.

Eftersom funktionen, som innebär att ytskiktet/tätskiktet ska vara vattentätt, kan vara nedsatt finns en ökad risk att vatten tränger igenom ytskiktet/tätskiktet med vattenskador i omkringliggande konstruktioner som följd.

Se mera om väggar under allmänt källare.

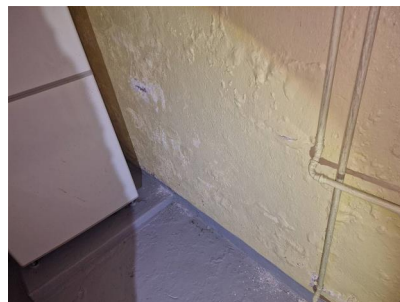
Källarplan / Pannrum

Färg och putsläpp förekommer på väggar.
Se mera under källare allmänt.

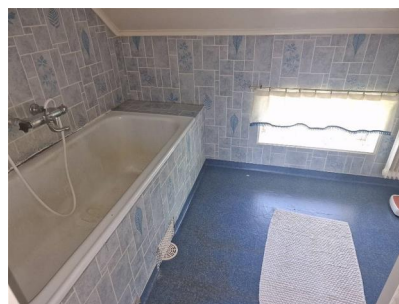
Övre plan / Badrum/Wc

Våtutrymmet har äldre yt-/tätskikt med plastmatta på golv och
- Äldre golvbrunn
- Rör förekommer genom golv

Eftersom funktionen, som innebär att ytskiktet/tätskiktet ska vara vattentätt, kan vara nedsatt finns en ökad risk att vatten tränger igenom ytskiktet/tätskiktet med vattenskador i omkringliggande konstruktioner som följd.
