# Besiktningsprotokoll

Anticimex Försäkringsbesiktning i samarbete med Fastighetsbyrån

| Fastighetsadress:<br>Herrgårdsstigen 21 | |

| Besiktningsdatum:<br>2025-09-15 | Protokollnummer:<br>69266385 |

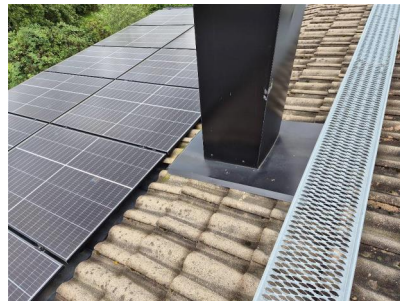
Läckage finns vid lokalt vid skruv nära skorsten.

Vi rekommenderar en fördjupad undersökning för att bedöma orsak och omfattning.

Kontakta takläggare/fackman för rätt åtgärd.

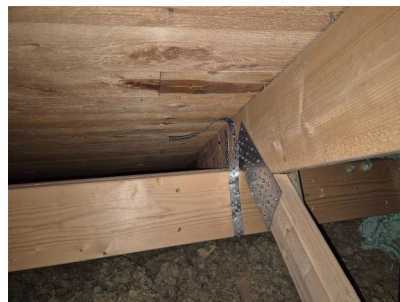
Vid kontroll av vinden uppmättes fuktvärden över kritisk fuktnivå för mikrobiell tillväxt.

Fuktkvoten uppmättes lokalt till 26 % vid fuktfläck nära skorsten.

Vi rekommenderar en fördjupad undersökning för att bedöma orsak och omfattning.
