# Besiktningsprotokoll

Anticimex Försäkringsbesiktning i samarbete med Fastighetsbyrån

| Fastighetsadress:<br>Fårhagsvägen 36 | |

| Besiktningsdatum:<br>2025-09-15 | Protokollnummer:<br>69262436 |

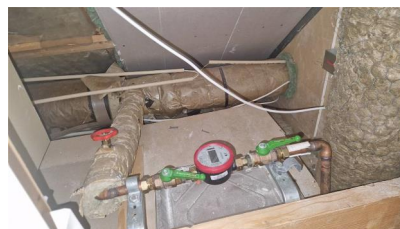
Varmvindar.

Vattenkran för inkommande vatten.

Installation är typisk för området och förekommer på olika platser i husområden.

Skulle ett dropläckage uppstå finns risk för fuktrelaterade skador. Det rekommenderas därför att man om möjligt vallar in området under installationen och tätar den samt ev kompletterar med ett vattenlarm.

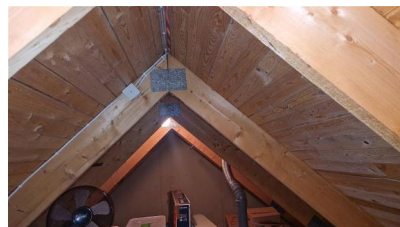
Vid kontroll av vinden uppmättes fuktvärden under kritisk fuktnivå för mikrobiell tillväxt.

Fuktkvoten i underlagstak/takbjälkar uppmättes till 7 %.

Risken för mikrobiell tillväxt föreligger om fuktkvoten överstiger 17%.

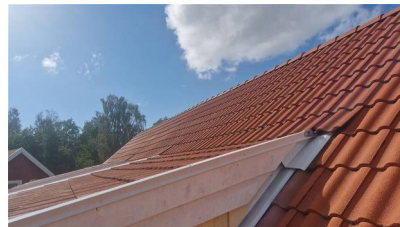
Yttertaket börjar bli äldre men är tvättat och behandlat.  
Gäller även förrådstak som har underlagstak av träfiberskivor.

Takpannor, plåtdetaljer och underlagspapp har enligt vår bedömning en begränsad livslängd. Eftersom husets taktäckning är äldre har det ett minskat motstånd mot vatteninträngning. Detta i sin tur kan leda till fuktskador på träläkt och vidare ner i underliggande konstruktioner.

Tak besiktigat från taksteg på tak samt från mark/anliggande stegen.

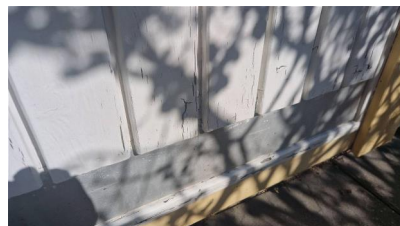
Stuprör är inte anslutet till markledning.

Stuprör som inte är anslutet till markledning kan medföra en ökad fuktbelastning på grundmur/sockel som i sin tur kan leda till fuktrelaterade skador.

Dörr är i behov av målning/underhåll.

Dörrar där målningsbehov finns riskerar att få fukt- och rötskador på grund av sämre vattenavvisande förmåga.

För att öka livslängden på dörr rekommenderas målning och underhåll.

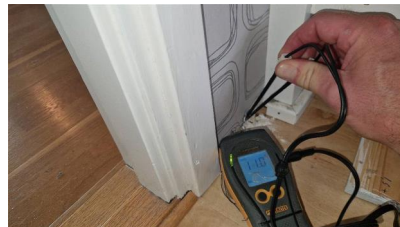
Betongplatta på mark med flytande golvspånskiva på cellplastisolering finns.

Flytande golvkonstruktion och eventuella väggssyllar riskerar att drabbas av fuktskador på grund av naturlig fuktpåverkan om fuktskyddet är bristfälligt utfört alternativt saknas. Fuktvandring kan ske från marken genom betongen till organiskt material genom så kallad kapillärsugning och diffusion, vilket kan leda till skador med lukt av mikrobiell karaktär. Om golvkonstruktion och syllar är tryckimpregnerade kan även en kemisk lukt förekomma.

Fuktkvot uppmättes till 11% i innerväggssyll i hall via hål taget bakom golvlist.

Risken för mikrobiell tillväxt föreligger om fuktkvoten överstiger 17%.

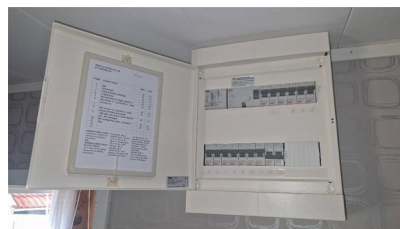
El-centralen har jordfelsbrytare.

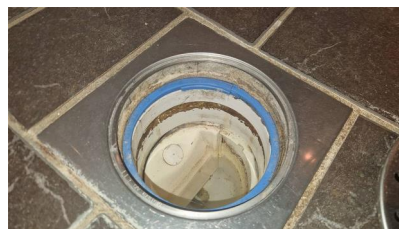
Förhöjningsring finns i golvbrunnen som ej är utbytt vid renovering då detta ej var ett branschkrav.

Förhöjningsringen i golvbrunnen är en riskkonstruktion eftersom det ofta förekommer otätheter mellan förhöjningsringen och brunnen. Detta kan i sin tur leda till fuktskador i omkringliggande konstruktioner.

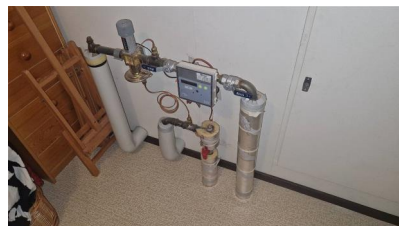
Fjärrvärmens undercentral installerad i utrymmet.

Installation är typisk för området och förekommer på olika platser i husområden.

Skulle ett droppläckage uppstå finns risk för fuktrelaterade skador. Det rekommenderas därför att man om möjligt vallar in området under installationen och tätar den samt ev kompletterar med ett vattenlarm.
