# Besiktningsprotokoll

Anticimex Försäkringsbesiktning i samarbete med Fastighetsbyrån

| Fastighetsadress:<br>Bergartsgatan 60 | |

| Besiktningsdatum:<br>2025-08-12 | Protokollnummer:<br>69178351 |

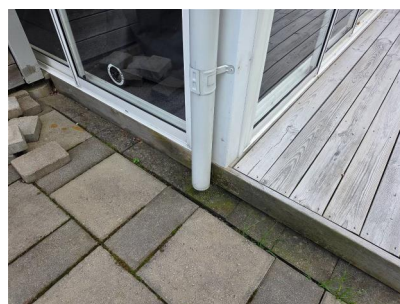
Fals på stuprör är vänd mot fasad. Vidare noteras att stuprör avslutas nära uterummets husliv och kan med fördel ledas längre bort.

Falsen på stuprören kan med fördel vändas ut från fasaden för att lättare se om röret blivit skadat efter vinterns påfrestningar samt för att undvika skador på fasad vid ett eventuellt läckage.

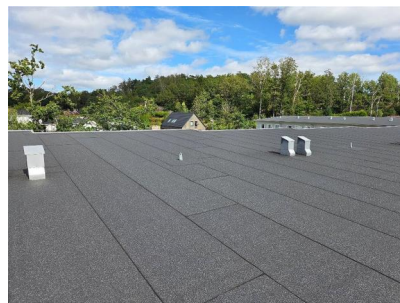
Inget att notera.

Yttertak gick att beträda och besikta i sin helhet.

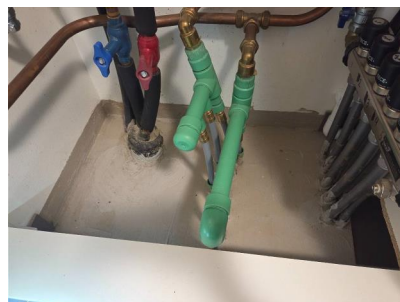
Det finns rörgenomföringar som kommer upp genom klack i golvet som tätats och försetts med tätskikt.

Även om detta inte är i linje med då gällande branschregler bedöms utförandet avsevärt minimera risken för följdsador vid eventuella läckage.

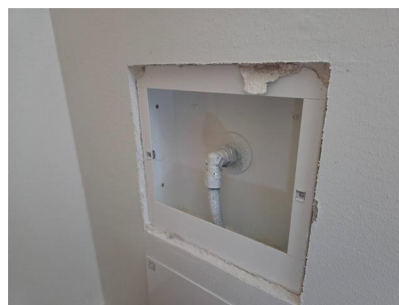
Inbyggd koppling till vattenutkastare saknar skvallerrör.

En sådan installation bör vara försedd med skvallerrör. När det saknas ökar risken för att ett läckage inte upptäcks i tid. Det kan leda till fuktskador i omkringliggande konstruktioner.

Förslagsvis kan ett vattenlarm installeras i utrymmet för att underlätta upptäckten av eventuella läckage.
