# Besiktningsprotokoll

## Anticimex Överlåtelsebesiktning av småhus - nivå 2

| Fastighetsadress:<br>Karsjövägen 4 | |

| Besiktningsdatum:<br>2025-09-15 | Protokollnummer:<br>69265644 |

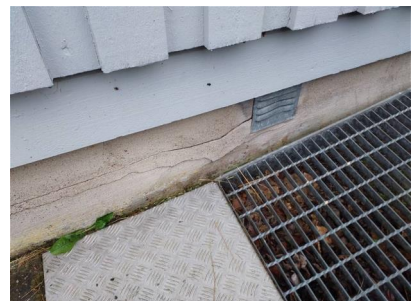
Sprickor finns återkommande i putsen på sockeln.

Dessa bedöms inte ha lett till bakomliggande skador.

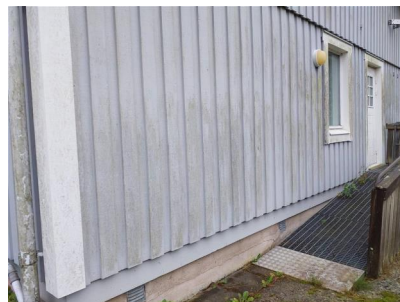
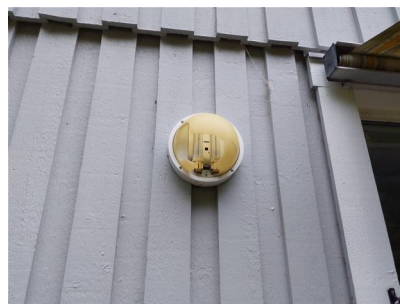
Fasadpanelen är i behov av fasadtvätt.

Fasadbeklädnad och träkonstruktioner där tvätt/ målningsbehov finns riskerar att få fukt- och rötskador på grund av sämre vattenavvisande förmåga. För att öka livslängden på fasadbeklädnaden rekommenderas underhåll/ målning.

Fasadbelysningen på västra sidan har en spräckt kåpa.

Byt ut vid tillfälle.

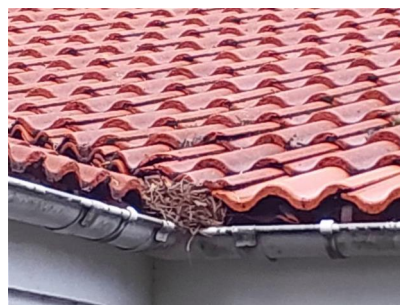
Hängrännor är lokalt skräpfyllda.

Eftersom hängrännor är fulla med skräp finns risk för fuktskador på fasad och sockel då vatten kan svämma över.

För att förhindra översvämning rekommenderas rensning av hängrännor.

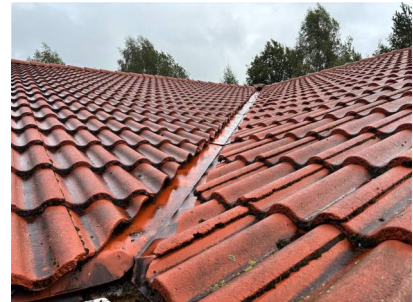
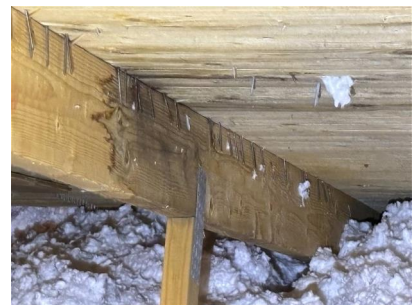
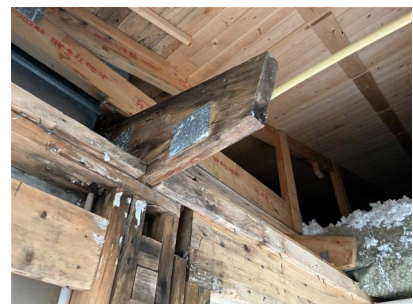
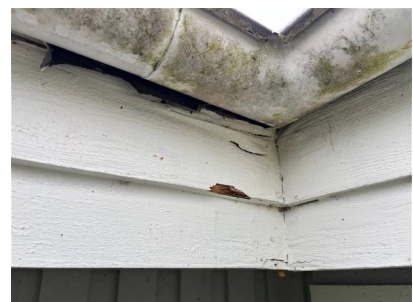
Yttertaket börjar bli äldre och skador finns i takfot samt underlagstak.

Läckage genom underlagstaket via rännal/ takhuv ner i underliggande konstruktioner.

Ytterligare Fuktfläckar noterade i underlagstaket, fuktfläckar kan bero på olika saker, och kan vara ett tecken på en tidigare eller ett pågående läckage.

Vi rekommenderar kontakt med takentreprenör för att bedöma orsak och omfattning samt omläggning av yttertaket. I samband med takrenoveringen bör angränsande konstruktioner kontrolleras för att upptäcka eventuella följdskador.

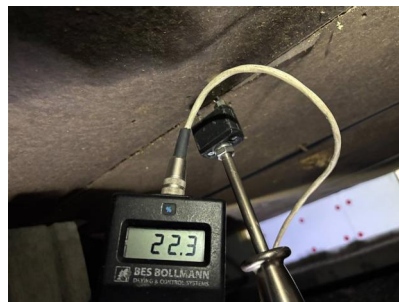
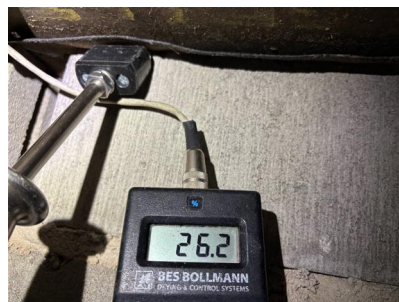
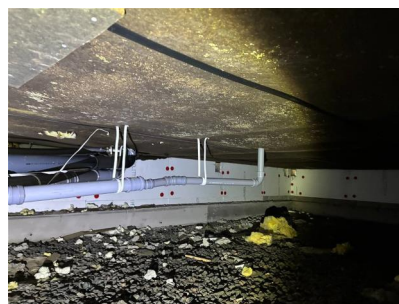
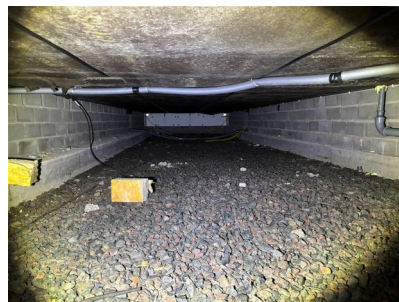
Vid kontroll av krypgrunden uppmättes fuktvärden över kritisk nivå för mikrobiell tillväxt och mikrobiell lukt upplevdes.

Risk för mikrobiell tillväxt föreligger om den relativa fuktigheten i den omgivande luften är över 75 % vilket i furuvirke motsvarar en fuktkvot på 17 %.

Fuktkvoten uppmättes till 22,3 % & 26,2 % i bjälklagets undersida.

Det uppmätta fuktvärdet på bjälklagets undersida indikerar att grunden är så fuktig att mikroorganismer utvecklas, vilket kan leda till att en mikrobiell lukt sprids till boendemiljön. För att undvika detta så bör grundens klimat bli torrare. Detta kan exempelvis göras genom avfuktning. Uteluftsventilerade krypgrunder med bjälklag av organiskt material har ofta fuktskador på grund av naturlig fuktpåverkan.

Vi rekommenderar en fördjupad undersökning för att bedöma orsak och omfattning.

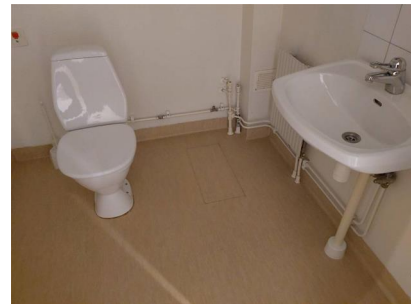
Utrymmet är äldre fukttekniskt  
Vid framtida renovering bör nu rådande branschregler för utrymmet beaktas.

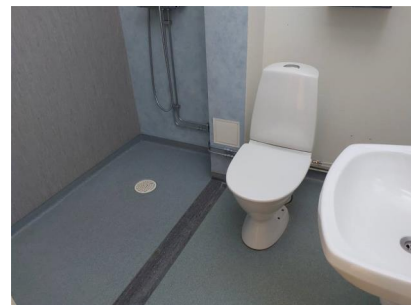
Våtutrymmet har äldre yt-/tätskikt.

Eftersom funktionen, som innebär att ytskiktet/tätskiktet ska vara vattentätt, kan vara nedsatt finns en ökad risk att vatten tränger igenom ytskiktet/tätskiktet med vattenskador i omkringliggande konstruktioner som följd.

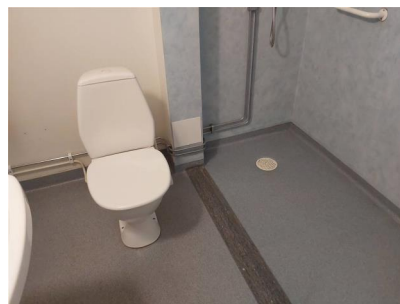
Våtutrymmet har äldre yt-/tätskikt.

Eftersom funktionen, som innebär att ytskiktet/tätskiktet ska vara vattentätt, kan vara nedsatt finns en ökad risk att vatten tränger igenom ytskiktet/tätskiktet med vattenskador i omkringliggande konstruktioner som följd.

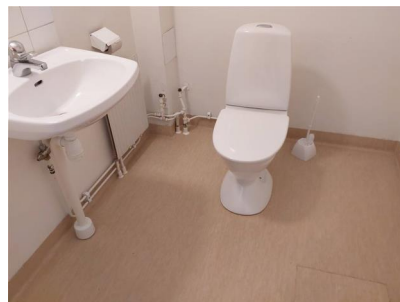
Utrymmet är äldre fuktekniskt  
Vid framtida renovering bör nu rådande branschregler för utrymmet beaktas.

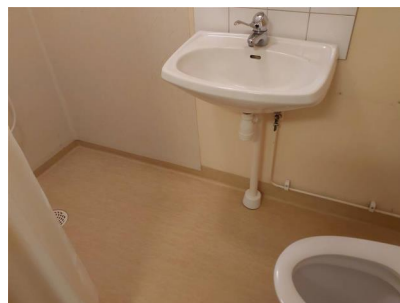
Våtutrymmet har äldre yt-/tätskikt.

Eftersom funktionen, som innebär att ytskiktet/tätskiktet ska vara vattentätt, kan vara nedsatt finns en ökad risk att vatten tränger igenom ytskiktet/tätskiktet med vattenskador i omkringliggande konstruktioner som följd.

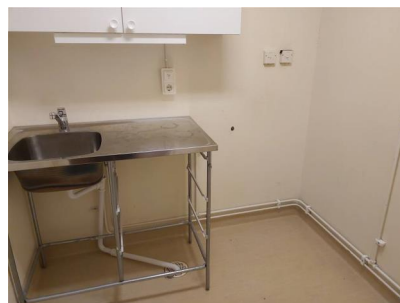
Våtutrymmet har äldre yt-/tätskikt.

Eftersom funktionen, som innebär att ytskiktet/tätskiktet ska vara vattentätt, kan vara nedsatt finns en ökad risk att vatten tränger igenom ytskiktet/tätskiktet med vattenskador i omkringliggande konstruktioner som följd.

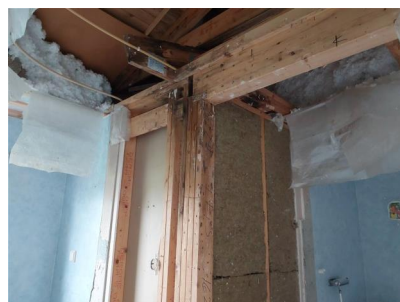
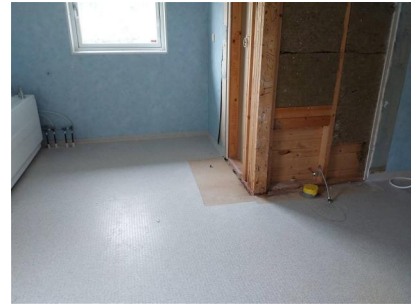
Våtutrymmet är äldre och har skador från ett tidigare takläckage.

Rör genomföring finns i golv.

Rör genomföringar i golvet medför en ökad risk för att vatten tränger ner i omkringliggande konstruktioner och orsakar fuktskador. Vid uppbyggnaden av utrymmet var detta tillåtet och utförandet anses därför vara fackmässigt utfört. I dagens branschregler är detta inte längre tillåtet.

Renovera utrymmet. Kontakta en behörig vårumsentreprenör för en renovering. I samband med renoveringen bör omkringliggande konstruktioner kontrolleras för att upptäcka eventuella följdskador.
