**Fastighetsuppgifter**

Katrinelund 6

Borrebodagatan 15

## Bilaga 1 för kontroll av valda konstruktioner

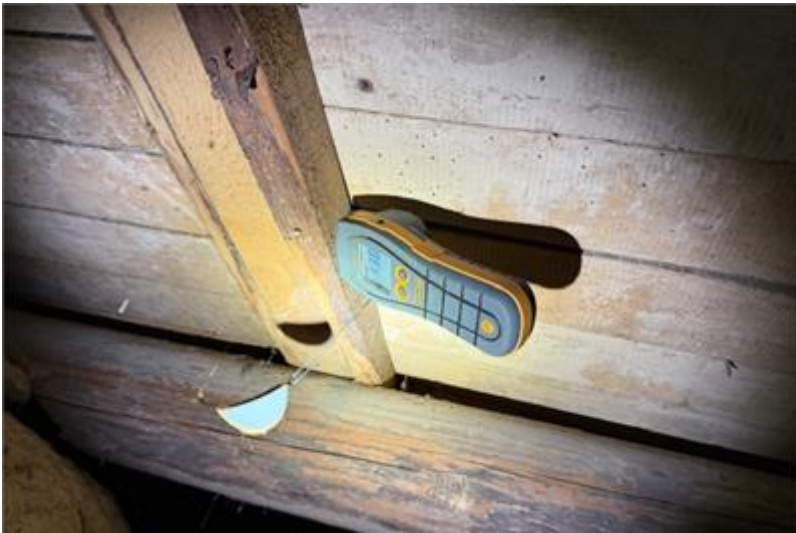
| Byggnadsdel | Torpargrund |

Fuktkvoten i bjälklagets undersida uppmättes till 14%.  
Det kritiska gränsvärdet för mikrobiell tillväxt brukar anges till ca 15-17% fuktkvot (FK).

Organiskt material förekommer på markytan.  
Kvarlämnat formvirke med rötskador invid trappkonstruktion.

Notera att stickprovsmässig undersökning är utförd samt att mätvärden normalt sett kan variera över årstiderna. För att säkert fastställa konstruktionens kondition och fuktstatus måste en mer omfattande undersökning utföras. Markytan bör rensas från organiskt material och kvarlämnat formvirke avlägsnas i erforderlig omfattning.
