Fastighetsbeteckning  
Varla 2:409  
Adress  
Hjelmströmsgatan 11  
434 36 Kungsbacka

**Besiktningsuppgifter**

| Besiktningsdatum | 2025-09-17 |
| Besiktningsföretag | OBM Besiktning Väst AB |

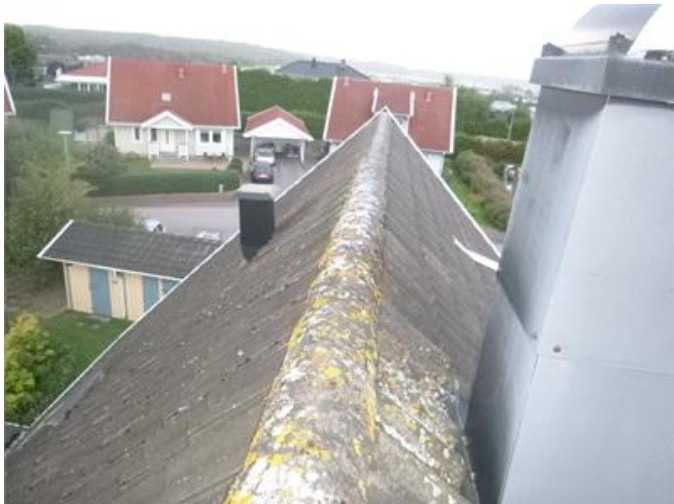
| Besiktningsresultat | | | | | |
|---|---|---|---|---|---|
| Tak | | X | | | Mossa förekommer på taktäckningen, vilket bör avlägsnas. Fotplåt samt nocktätning finns inte. Se kommentar/riskanalys. Bild 1 (Taket är besiktigt ifrån tak- säkerheten p.g.a. takets branta lutning). |

Då fotplåten ej är monterad medför detta att pannorna ligger an mot takpappen som kan bli avskavd. Detta i sin tur kan leda till fuktskador på takkonstruktionen.

Bilden visar vy av tak.

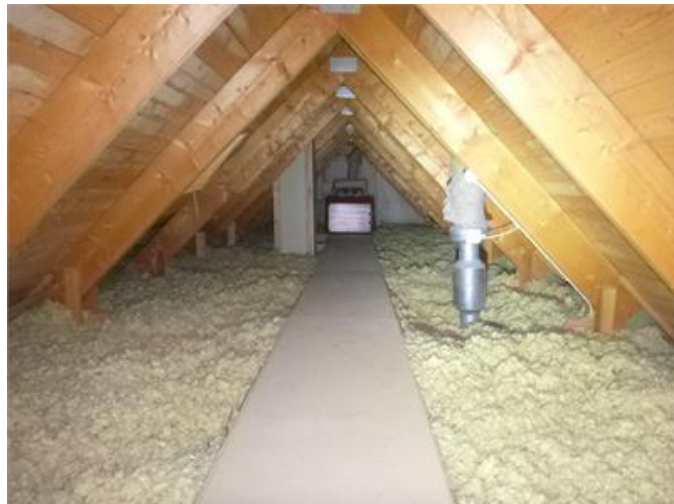
| Besiktningresultat | | | | | |
|---|---|---|---|---|---|
| Vind | | X | | | Mikrobiell påväxt förekommer i utrymmet. Delvis oisolerade ventilationsrör noterades i utrymmet. Se kommentar/risikanalyt. Bild 2 |

Om det finns brister i tätningen mellan ett kallt och ett varmt utrymme finns det en risk att relativt varm och fuktig luft kommer ut från det varma utrymmet till det angränsande kalla utrymmet och träffar en kall yta och kondenserar. Missfärgning på yttertakskonstruktionen är en indikering på att inneluften har kommit ut i vinden så att ett gynnsamt klimat för en mikrobiell tillväxt har uppstått. Det kan vara en indikering på att ventilationen inomhus är undermålig. Får detta fortgå finns det en risk att man kan få skador på konstruktioner som i en förlängning påverkar byggnaden negativt.

Oisolerade ventilationsrör i ett vindsutrymme ökar risken för kondens, vilket kan påverka utrymmet/byggnaden negativt.

Bilden visar vy av vind.

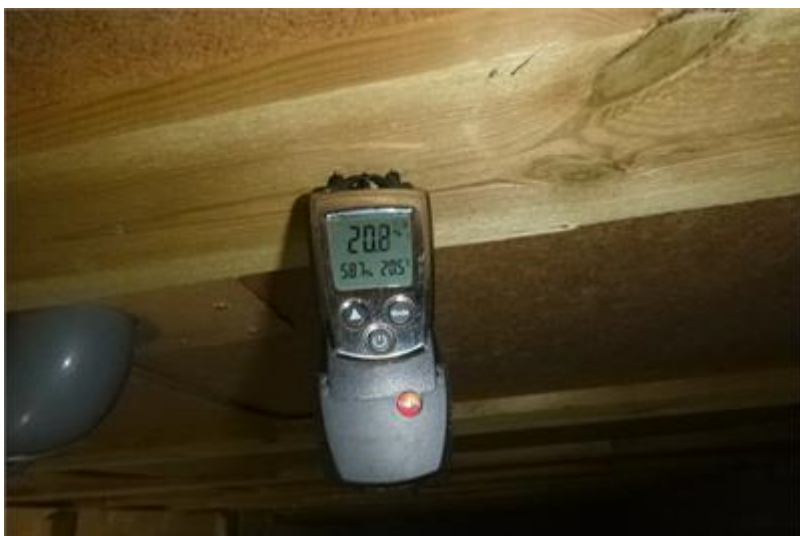
Det kritiska gränsvärdet för mikrobiell tillväxt är ca 17% fuktkvot i trä och för rötskador/svamp ca 28% fuktkvot i trä.

Vid kontroll av konstruktion mättes fuktkvoter stickprovvis i trossbottens undersida till mellan 18- 20% fuktkvot. Mikrobiell påväxt, träskyddsbehandlat material samt enstaka missfärgningar (torra vid besiktningstillfället) förekommer i utrymmet.

Det rekommenderas att denna besiktning kompletteras med en fördjupad undersökning för att utreda orsaken till samt omfattningen av de fuktrelaterade skadorna/bristerna.
