# Besiktningsprotokoll

Anticimex Försäkringsbesiktning i samarbete med Fastighetsbyrån

| Fastighetsadress:<br>Kaptensvägen 2 | |

| Besiktningsdatum:<br>2025-07-28 | Protokollnummer:<br>69159407 |

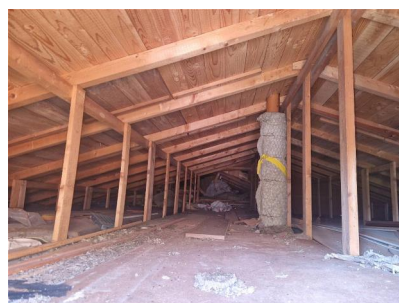
### Utvändigt / Vind

Vid kontroll av vinden uppmättes fuktvärden under kritisk fuktnivå för mikrobiell tillväxt och en normal lukt upplevdes. Fuktkvoten i underlagstak/takbjälkar uppmättes till 9 %.

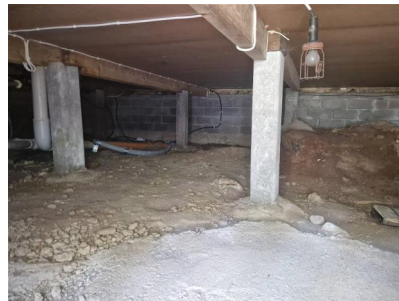
### Utvändigt / Krypgrund

Vid kontroll av krypgrunden uppmättes fuktvärden över kritisk nivå för mikrobiell tillväxt och mikrobiell lukt upplevdes.

Uteluftsventilerade krypgrunder med bjälklag av organiskt material har ofta fuktskador på grund av naturlig fuktpåverkan. Lukten som känns i krypgrunden kan också spridas till boendemiljön. Fuktkvoten uppmättes till 21 %.

Vi rekommenderar en fördjupad undersökning för att bedöma orsak och omfattning.

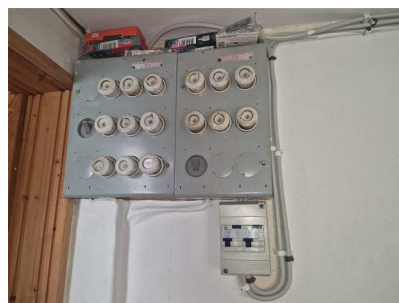
### Entréplan / Hall

Gruppförteckning över elcentralen saknas.  
- El-centralen har jordfelsbrytare.

"Gruppförteckning" är en lista som ska vara placerad vid elcentralen. Den visar vilka säkringar som är anslutna till vilka armaturer, vägguttag och apparater. Den är också till för att underlätta vid felsökning och elarbeten.

Kontakta en elektriker för att upprätta en gruppförteckning som placeras i närheten av elcentralen.

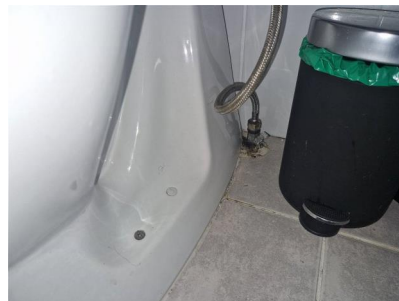
### Entréplan / Badrum/Wc

- Våtutrymmet har äldre yt-/tätskikt.  
- Rör genomföring finns i golv samt genomföringen är bristfälligt utförd.

Eftersom funktionen, som innebär att ytskiktet/tätskiktet ska vara vattentätt, kan vara nedsatt finns en ökad risk att vatten tränger igenom ytskiktet/tätskiktet med vattenskador i omkringliggande konstruktioner som följd.

Normala fuktvärden indikerades mot klinker/kakel.

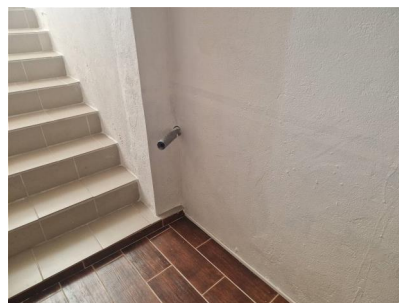
### Källarplan / Svale

El-centralen har jordfelsbrytare som går till el golvvärmen.

Detta är vattenledningen till gäststugan. Se bild
