# Besiktningsprotokoll

Anticimex Försäkringsbesiktning i samarbete med Fastighetsbyrån

| Fastighetsbeteckning:<br>Bjurvalla 5:10 | |
| Fastighetsadress:<br>Bjurvalla 428 | |

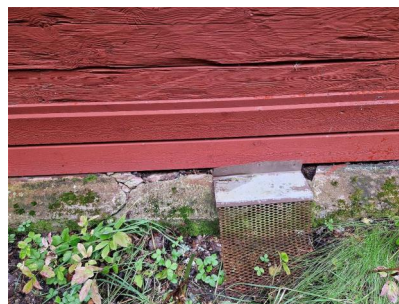
Sprickor finns i sockel.

Detta kan leda till fukt- och frysskador i konstruktionen.

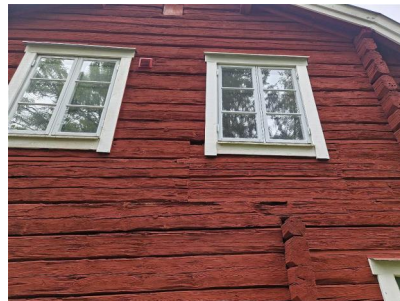
Fasadbeklädnaden har torrsprickor och mindre rötskador och otätheter.

Rötskador och otätheter bedöms dock inte ha lett till bakomliggande skador. För att undvika följdskador kan rötskadad träpanel bytas ut och täta.

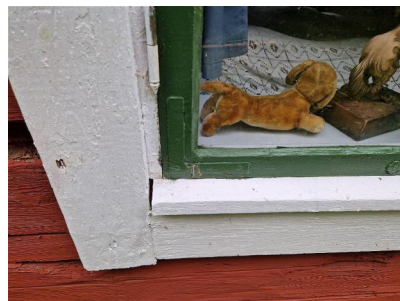
Fönsterbleck av trä har otätheter vid infästningar.  
Enstaka fönster behov av målning/underhåll.

För att öka livslängden på fönster rekommenderas målning och underhåll.

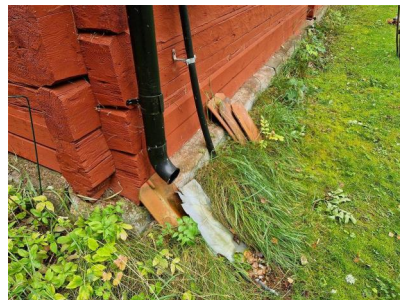
Stuprör är inte anslutet till markledning.  
Hängrännor är skräpfyllda.

För att minska fuktbelastningen på grunden rekommenderas att vatten från stupröret leds bort från byggnaden.  
För att förhindra översvämning rekommenderas rensning av hängrännor.

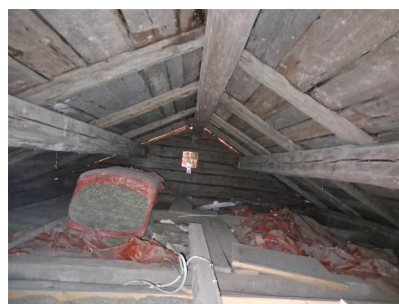
Vid kontroll av vinden uppmättes fuktvärden under kritisk fuktnivå för mikrobiell tillväxt och en normal lukt upplevdes. Mindre mikrobiell påväxt finns på underlagstak.

Fuktkvoten i underlagstak/takbjälkar uppmättes till 10%.

Det finns risk för mikrobiell tillväxt om den relativa fuktigheten (RF) i den omgivande luften är över 75% i furuvirke motsvarar det en fuktkvot (FK) på 17%.

-Underlagstaket har äldre fuktfläckar och mindre rötskador.

Dessa uppstod innan takomläggningen.

-Otätheter finns i innertak kring eldragningar.

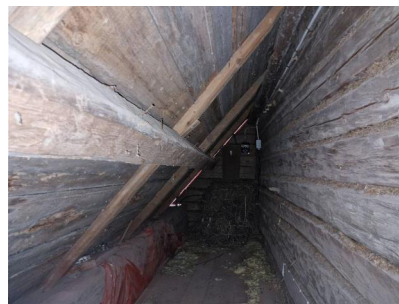
Vid kontroll av vinden uppmättes fuktvärden under kritisk fuktnivå för mikrobiell tillväxt och en normal lukt upplevdes. Mindre mikrobiell påväxt finns på underlagstak.

Fuktkvoten i underlagstak/takbjälkar uppmättes till 10%.

Det finns risk för mikrobiell tillväxt om den relativa fuktigheten (RF) i den omgivande luften är över 75% i furuvirke motsvarar det en fuktkvot (FK) på 17%.

-Underlagstaket har äldre fuktfläckar och mindre rötskador.

Dessa uppstod innan takomläggningen.

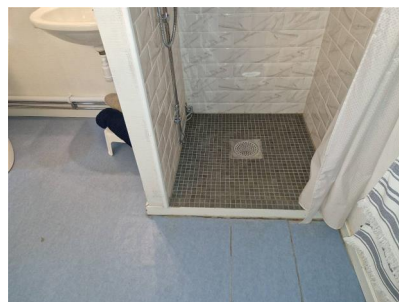
Rör genomföring finns i vägg vid duchen.

-Renovering har endast gjorts i duchen, inte i hela utrymmet.

Våtutrymmet har äldre ytskikt och tätskikt.

-Duschväggens sockel är stängd mot golvet.

-Det finns otätheter vid golv/vägg. Utrymmet utanför duchen är inte fuktsäkrat mot golv/väggar och tröskel

Rör genomföringar i väggen medför en ökad risk för att vatten tränger in i omkringliggande konstruktioner och orsakar fuktskador.

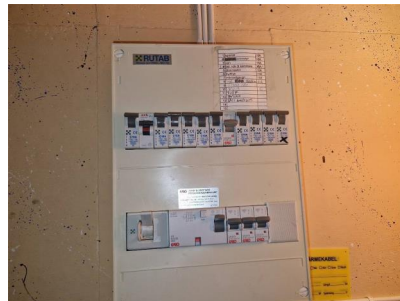
El-centralen har jordfelsbrytare.

Jordfelsbrytare finns installerad vid elcentralen.

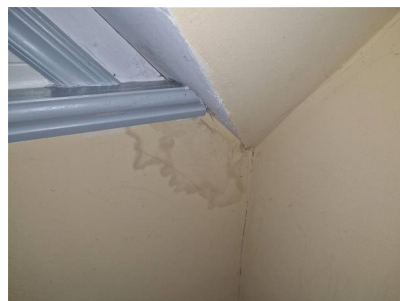
Sprickor finns i vägg.

-Golvknarr och golv lutning förekommer.

-Äldre fuktfläckar finns på vägg i allrum vid fönster samt i sovrum vid friskluftsventil. Fuktindikering i området utan anmärkning.

Dessa bedöms inte ha lett till bakomliggande skador.
