# Besiktningsprotokoll

Anticimex Försäkringsbesiktning i samarbete med Fastighetsbyrån

| Fastighetsadress:<br>Hovrättsvägen 4 | |

| Besiktningsdatum:<br>2025-09-16 | Protokollnummer:<br>69265038 |

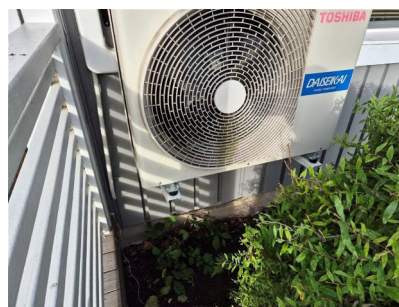
#### Utvändigt / Markförhållanden

Vissa utedelar till luftvärmepumpar skapar mycket kondensvatten som hamnar mot underliggande/intilliggande fasad och sockel. Detta kan bidra till ökar fuktbelastning.

Om så är fallet även med denna anläggning bör man se till att leda bort vattnet. Observera att besiktning av byggnadens värmesystem eller värmepumpen inte har ingått i uppdraget.

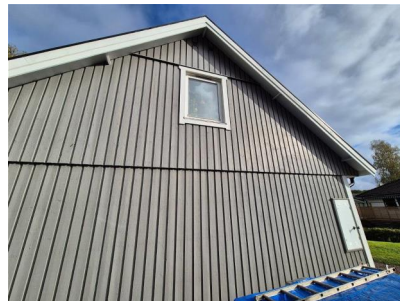
### Utvändigt / Fönster

Vid det södra övre isolerglasfönstret observerade jag missfärgningar mellan glasrutorna. Det här tyder på att tätningen mellan glasrutorna är punkterad. Som fönster betraktat fungerar det utmärkt i alla fall, däremot är isoleringsförmågan nedsatt samt att missfärgningarna kanske inte är estetiskt tilltalande. Vid frågor om åtgärder, konsultera gärna en glasmästare.

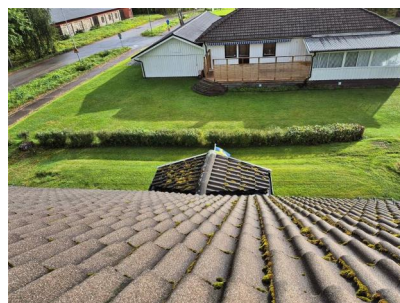
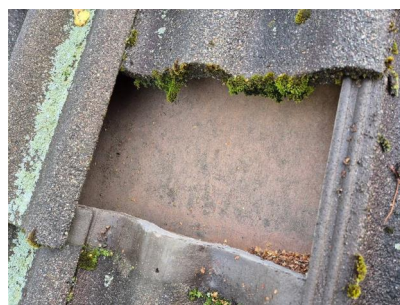
### Utvändigt / Tak

Besiktning av yttertaket har genomförts från marken samt från takstege. Taket är original från 1980 då huset byggdes och är byggt tekniskt att betrakta som äldre.

Underlagstaket består av masonitskivor utan yttre täckning av papp under takbeklädningen. Eftersom takpapp saknas ställs högre krav på täta skarvar mellan underlagstakets skivor. Jag observerade viss påväxt av mossor på takpannor.

För att förlänga takets livslängd är rådet att regelbundet byta ut trasiga takpannor, rengöra både takpannor och hängrännor från löv/mossor samt säkerställa att det är tätt vid genomföringar. Taket har en skarp lutning vilket jag bedömer vara bra då snö/regn rinner av taket lättare.

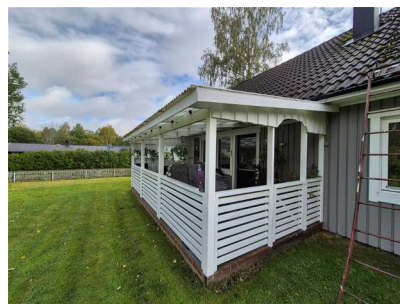
### Utvändigt / Altan

Inglasade uterum / altaner är oftast inte byggda med samma byggstandard som huvudbyggnader. Exempelvis takkonstruktioner bedöms ofta bestå av underdimensionerade takbjälkar med långa spännvidder och ofta liten till ingen taklutning alls. Taken är ofta av plast som lätt spricker, och det saknas många gånger hängrännor/stuprör.

Vintertid bör man tänka på att ta bort snön för att inte bygga upp större snötyngder. Risk kan annars finnas för skador i takmaterial/takkonstruktioner.

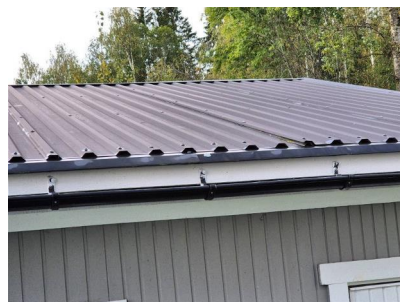
### Utvändigt / Garage utvändigt

Besiktning av yttertaket har genomförts från marken. Takplåtarna är monterad med klockspikar efter äldre branschstandard. Vid rörelser i plåtarna driver ofta klockspikar upp vilket skapar otäta infästningar och risk för inläckage.

Rent kvalitetsmässigt behöver inte äldre takplåtar vara sämre än moderna plåtar. Detta då äldre plåtar många gånger har tjockare gods. Ett förslag mot takläckage är att byta ut klockspikarna mot längre plåtskruv. Arbetet bör utföras av fackman för att inte skada infästningarna.

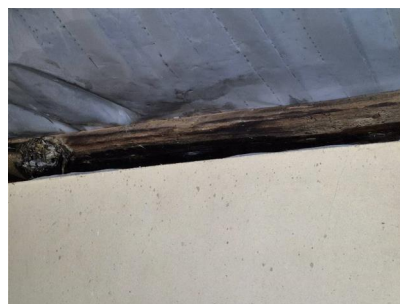
### Utvändigt / Garage invändigt

Missfärgning observerades på en takläkt mot nordvästra sidan. Sannolikt orsakad av klockspik från yttertaket som drivit ut. På sikt kan läkten behöva bytas ut. Se noteringar utvändigt under "Tak".

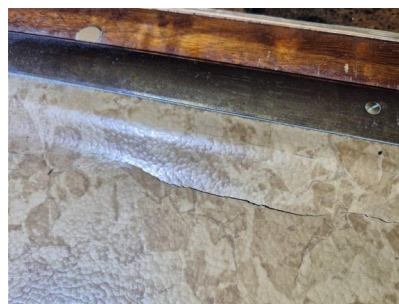
### Entréplan / Badrum/Wc

Våtutrymmet har äldre yt-/tätskikt och en äldre golvbrunn. Vidare observerade jag att golvmattan är trasig vid tröskeln.

Eftersom funktionen, som innebär att ytskiktet/tätskiktet ska vara vattentätt, kan vara nedsatt finns en ökad risk att vatten tränger igenom ytskiktet/tätskiktet med vattenskador i omkringliggande konstruktioner som följd.

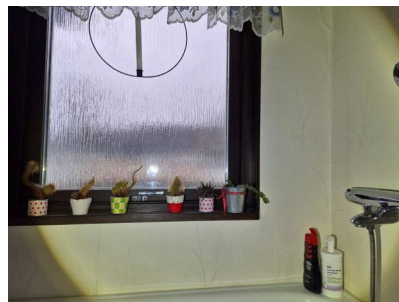
Fuktindikering i utrymmet gav inga förhöjda fuktindikationer.

För att minska risken för fuktskador på fönster och väggkonstruktion rekommenderas att man skyddar fönstret mot vattenbegjutning.

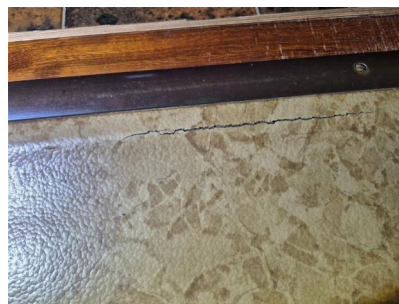
### Entréplan / Tvättstuga

Våutrymmet har äldre yt-/tätskikt och en äldre golvbrunn. Golvmattan har delvis släppt vid klämringen i golvbrunnen och jag observerade att golvmattan är trasig vid tröskeln.

Eftersom funktionen, som innebär att ytskiktet/tätskiktet ska vara vattentätt, kan vara nedsatt finns en ökad risk att vatten tränger igenom ytskiktet/tätskiktet med vattenskador i omkringliggande konstruktioner som följd.

Fuktindikering i utrymmet gav inga förhöjda fuktindikationer.

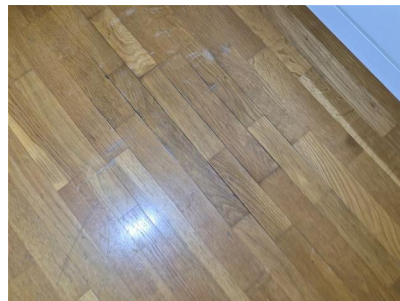
### Entréplan / Vardagsrum

En liten fläck observerades på parkettgolvet. Se noteringar under "Insamling av upplysningar och handlingar".

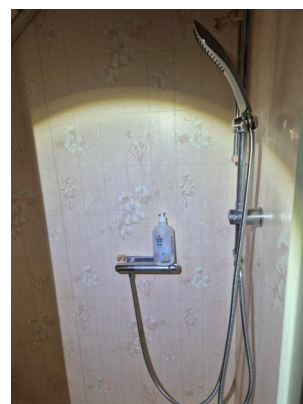
### Övre plan / Dusch/Toalett

Våtutrymmet har äldre yt-/tätskikt och en äldre golvbrunn. Väggmattan har delvis torkat ut i duschplatsen samt att golvfallet mot brunnen bedöms vara litet.

Eftersom funktionen, som innebär att ytskiktet/tätskiktet ska vara vattentätt, kan vara nedsatt finns en ökad risk att vatten tränger igenom ytskiktet/tätskiktet med vattenskador i omkringliggande konstruktioner som följd.

Fuktindikering i utrymmet gav inga förhöjda fuktindikationer.
