# Besiktningssprotokoll

Anticimex Försäkringsbesiktning i samarbete med Fastighetsbyrån

Fastighetsbeteckning: Lerhaga 8:3	
Fastighetsadress: Ytterbyslingan 7	
Postnummer: 15166	Ort: Södertälje

Besiktningdatum: 2025-09-17	Protokollnummer: 69255961
Temperatur: 16 °C	Väderlek: Molnigt
Tekniker: Jonnie Loberg	
E-post: Jonnie.Loberg@anticimex.se	
Kontor: Stockholm Syd	
Närvarande: Fastighetsägare jonnie Loberg, Anticimex. 072-1453934

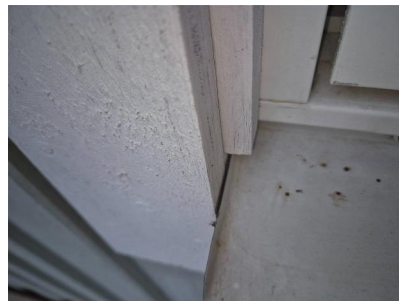
### Utvändigt / Fönster

-Mindre otätheter förekommer vid fönsterbleck.

Otätheter vid fönsterbleck kan innebära en ökad risk att vatten tar sig in i väggkonstruktionen med fuktrelaterade skador som följd.

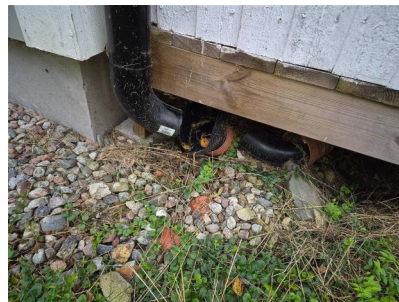
### Utvändigt / Hängrännor / Stuprör

-Enstaka stuprör är bristfälligt anslutet till markledning.  
-Vissa lövsilar är skräpfyllda.

Ovanstående noteringar kan innebära en ökad fuktbelastning mot sockeln.
