Borgstena 3:21

Björkängsvägen 3A

| Uppdragsnummer | O29211 |
| Besiktningsdatum | 2025-09-16 |

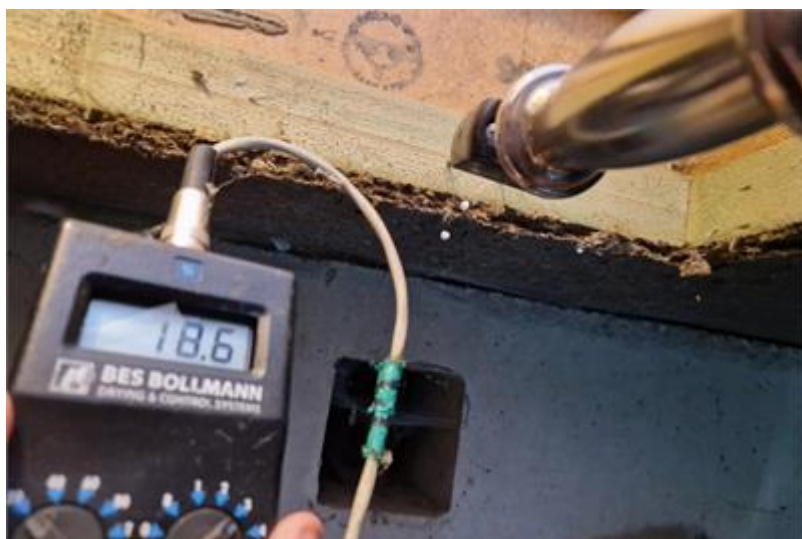
Vid besiktningen utförs stickprovsmässiga fuktmätningar i krypgrunden. Fuktkvoten visade på 17-19% och gränsvärdet för mikrobiell påväxt ligger på 17%. Det rekommenderas en fortsatt teknisk utredning för att kontrollera orsaken till och omfattningen av detta,

Kritiskt gränsvärde för \*mikrobiell tillväxt i trä är ca 17% fuktkvot.  
(\*=Samlingsnamn på flertalet mikroorganismer så som bakterier, mögel och likvärdigt)
