**Fastighetsuppgifter**

Avlebro 1:39

Avlebro Fridhäll 1

| Uppdragsnummer | A34229 |

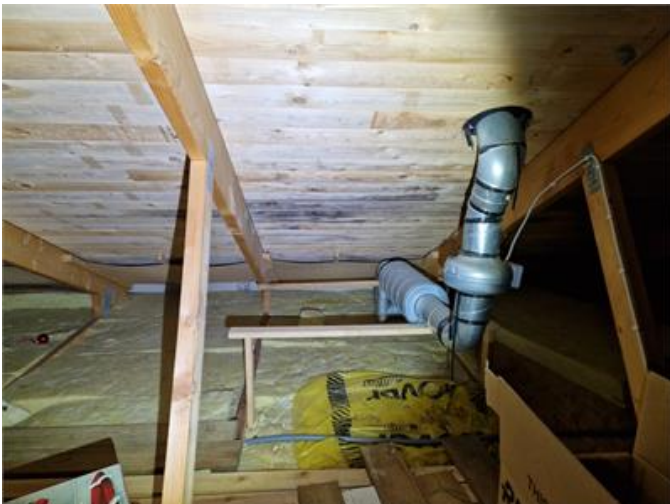
På vinden finns en lokal missfärgning. En vinter med mycket snö orsakade förflyttning av plåtar på taket och ett fuktgenomslag uppstod. Detta är åtgärdat och ingen förändring har skett sedan dess.

| Besiktningsresultat | | | | | |
|---|---|---|---|---|---|
| Vind | | X | | | Mikrobiell påväxt förekommer lokalt i underlagstak. Detta bedöms vara äldre och fuktindikerades utan anmärkning vid besiktningsstillfället. Se även bild sid 5 och info lämnad från säljare. |

Vind:  
Mikrobiell påväxt förekommer lokalt i underlagstak.

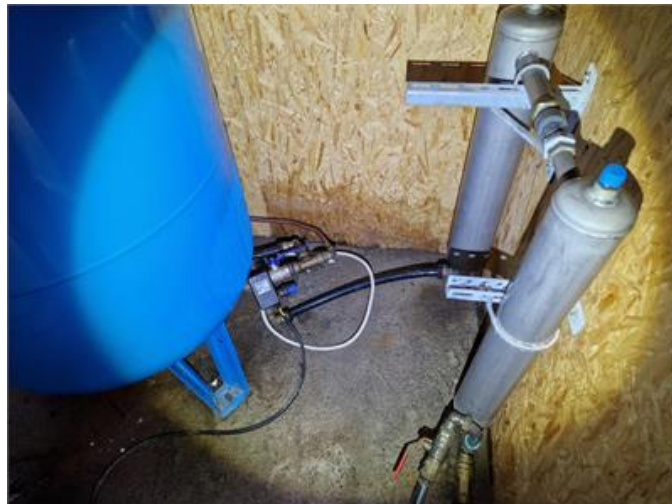
| Besiktningresultat | | | | | |
|---|---|---|---|---|---|
| | | | X | | Fuktuppsug noterades i innervägg i pumprum. Bör åtgärdas. Se även bild sid 5. |

Pumprum:  
Fuktuppsug noterades i innervägg.
