# Besiktningsprotokoll

Anticimex Försäkringsbesiktning i samarbete med Fastighetsbyrån

| Fastighetsadress:<br>Danarövägen 30a | |

| Besiktningsdatum:<br>2025-09-10 | Protokollnummer:<br>69260779 |

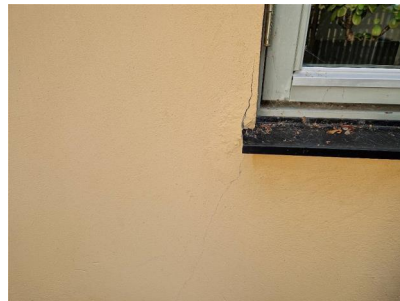
Enstegstätad putsad fasad mot träregelstomme, denna konstruktion ingår inte i försäkringen.

- Mindre sprickor och missfärgning finns på fasaden vid fönster-/dörranslutningar samt balkonganslutningar.

Ytterväggskonstruktionen med en odränerad putsad fasad på en isolering som har en bakomliggande skiva av organiskt material är ur fuktsynpunkt en riskabel konstruktion. Om fukt kommer in i väggkonstruktionen har den svårt att torka ut, vilket kan orsaka fuktskador i bakomliggande konstruktion. Risk för inträngning av fukt är störst vid otätheter runt fönster/dörrar, balkonganslutningar samt vid sprickor i putsen. Risken för skador ökar på fasader mot väderutsatta lägen.

En fördjupad undersökning är gjord 2025, utan anmärkning.  
Viktigt att ta del av dokument för att säkerställa att man förstått innebörden och omfattningen av den fördjupade undersökningen.

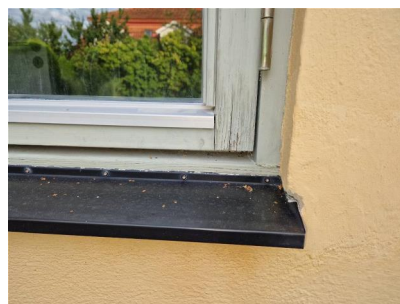
Fönster är i behov av målning/underhåll.

Fönsterbågar och fönsterkarmar där målningsbehov finns riskerar att få fukt- och rötskador på grund av sämre vattenavvisande förmåga.

För att öka livslängden på fönster rekommenderas målning och underhåll.

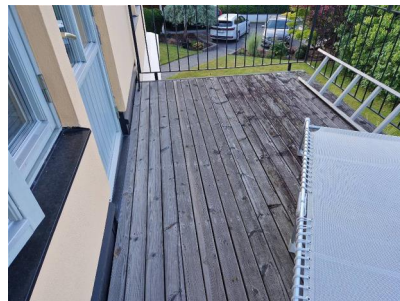
Underbyggd balkong.  
Tätskiktet under trallgolvet gick inte att avsyna.

Balkongen är en så kallad underbyggd och låglutande balkong. Underbyggda och låglutande balkonger är riskkonstruktioner för mikrobiella skador och läckage då yt/tätskiktet bland annat nyttjas för gångbelastnings samt på grund av liten/dålig avrinning. För denna typ av konstruktion är det viktigt med noggrant underhåll i form av rengöring/rensning samt byte av yt-/tätskikt i förebyggande syfte då läckage är svåra att upptäcka i tid.

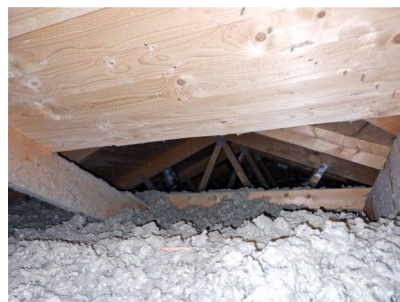
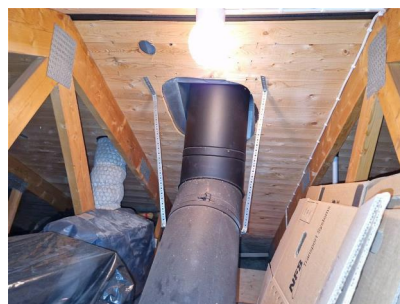
En del av vinden är obesiktad då landgångar saknas.

I utrymmet som gick att avsyna noteras inget avvikande.  
Fuktkvoten i underlagstak/takbjälkar uppmättes till 9%.

Det finns risk för mikrobiell tillväxt om den relativa fuktigheten (RF) i den omgivande luften är över 75 %. I furuvirke motsvarar det en fuktkvot (FK) på 17 %.

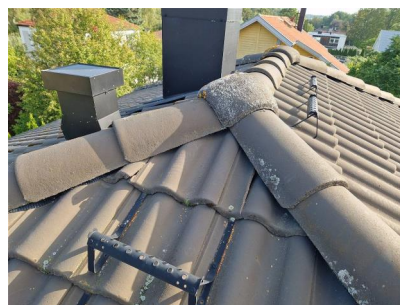
Taket är avsynat från takstege.

- Ett par spruckna takpannor.
- Mindre mosspåväxt.

Trasiga takpannor medför en ökad risk för fuktskador i underliggande konstruktioner.

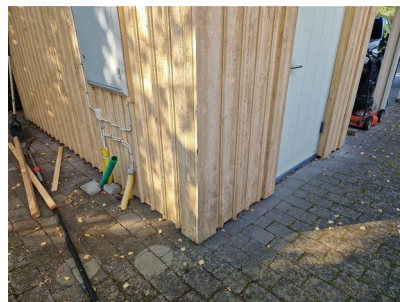
- Fasadpanelen är i behov av målning/underhåll. Mindre rötskada finns i vindskivor.
- Låg sockelhöjd.
- Mosspåväxt på taket.
- Vinden är obesiktad då lucka saknas, utrymmet bedöms vara för långt för att avsyna i sin helhet.

Dessa brister medför en ökad risk för fuktskador i bakomliggande konstruktioner.

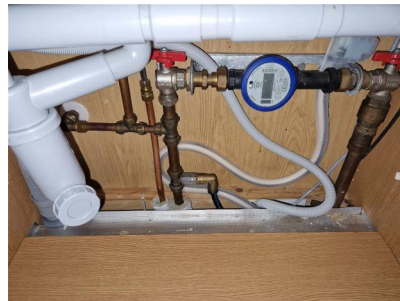
Fuktskydd saknas i diskbänksskåp och under kyl/frys.

Utan fuktskydd är det svårt att upptäcka läckage från rörledningar. Vatten kan då tränga in i omkringliggande konstruktioner och orsaka fuktskador.

För att upptäcka eventuella läckage, installera ett fuktskydd. Man kan med fördel installera en vattenvarnare för att lättare kunna upptäcka ett eventuellt läckage.

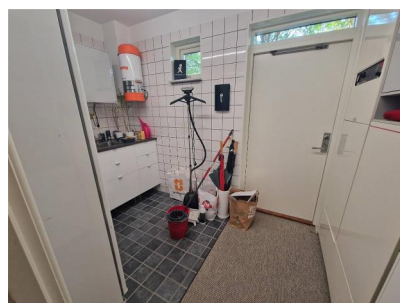
Utrymmet har äldre yt-/tätskikt.

- Rörgenomföring finns i golv/väggvinkel.
- Tätskikt mot tröskel saknas.

Eftersom funktionen, som innebär att ytskiktet/tätskiktet ska vara vattentätt, kan vara nedsatt finns en ökad risk att vatten tränger igenom ytskiktet/tätskiktet med vattenskador i omkringliggande konstruktioner som följd.

Fuktindikering i utrymmet gav inga onormala fuktindikationer.

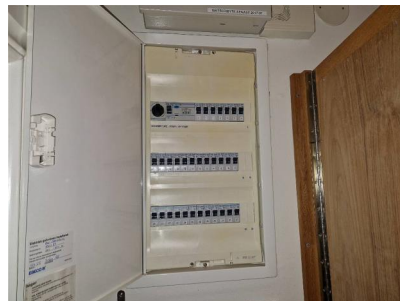
- El-centralen har jordfelsbrytare och gruppförteckning.

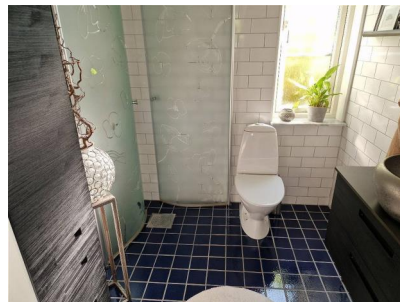
Våutrymmet har äldre yt-/tätskikt.

- Svacka i golvfallet utanför duschzon.

Eftersom funktionen, som innebär att ytskiktet/tätskiktet ska vara vattentätt, kan vara nedsatt finns en ökad risk att vatten tränger igenom ytskiktet/tätskiktet med vattenskador i omkringliggande konstruktioner som följd.

Fuktindikering i utrymmet gav inga onormala fuktindikationer.

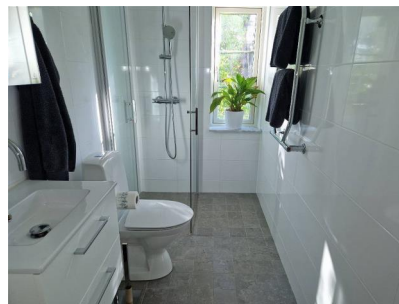
Normala fuktvärden indikerades mot klinker/kakel.

En viss fukt tränger alltid in bakom kakel/klinker via fogarna, detta är helt normalt och innebär inte att tätskiktet/ våtrumsisoleringen under kaklet/klinkern är bristfälligt eller ur funktion.

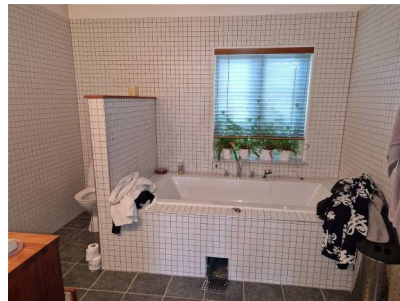
Våtutrymmet har äldre yt-/tätskikt.

- Rörgenomföring finns i vägg vid duschen.
- Tätskikt sticker ut under klämringen.
- Fönster är olämpligt placerat.
- Golvfallet är bristfälligt utanför duschzon.
- Ytorna bakom/under badkaret har inte avsynats.

Eftersom funktionen, som innebär att ytskiktet/tätskiktet ska vara vattentätt, kan vara nedsatt finns en ökad risk att vatten tränger igenom ytskiktet/tätskiktet med vattenskador i omkringliggande konstruktioner som följd.

Fuktindikering i utrymmet gav inga onormala fuktindikationer.
