# Besiktningsprotokoll

Anticimex Försäkringsbesiktning i samarbete med Fastighetsbyrån

| Fastighetsadress:<br>Fagervallsgränd 11 | |

| Besiktningsdatum:<br>2025-09-16 | Protokollnummer:<br>69260026 |

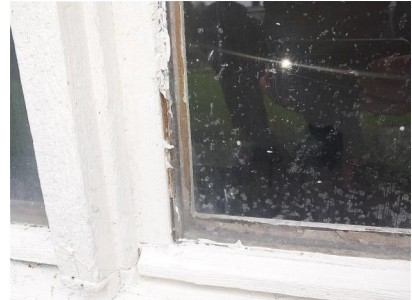
### Utvändigt / Fönster

Ett källarfönster har kittsläpp.

För att öka livslängden på fönster rekommenderas målning och underhåll.

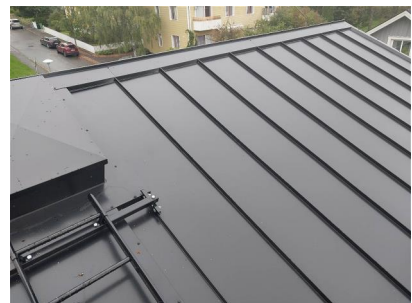
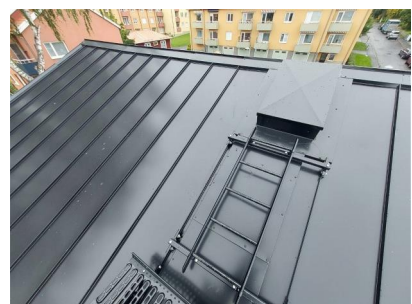
### Utvändigt / Tak

Inget att notera.

Taket är besiktat från anliggande takstege.

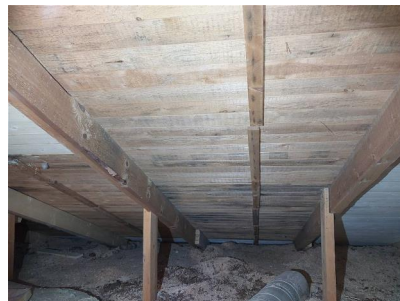
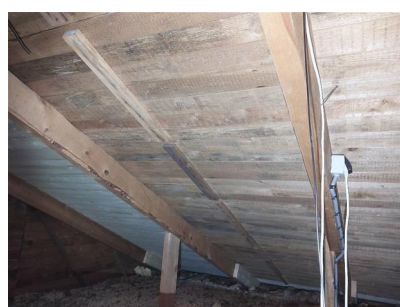
### Utvändigt / Vind

Missfärgningar syns på ej utbytt råspont.

Bedöms ej ha lett till bakomliggande skador.

Vid kontroll av vinden uppmättes fuktvärden under kritisk fuktnivå för mikrobiell tillväxt och en normal lukt upplevdes. Fuktkvoten i underlagstak/takbjälkar uppmättes till 7 %.

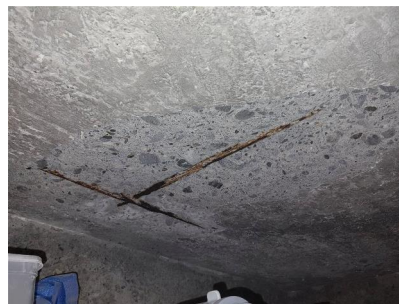
### Källarplan / Källarnedgång

Rostangripen armering syns i tak.
