# Besiktningsprotokoll

Anticimex Försäkringsbesiktning i samarbete med Fastighetsbyrån

| Fastighetsadress:<br>Västbyggevägen 52 | |

| Besiktningsdatum:<br>2025-09-17 | Protokollnummer:<br>69258216 |

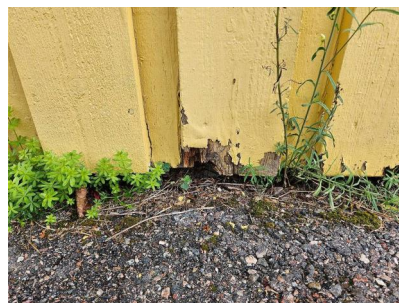
#### Utvändigt / Fasad

Mindre rötskador finns i fasadpanelen.

Dessa bedöms inte ha lett till bakomliggande skador.

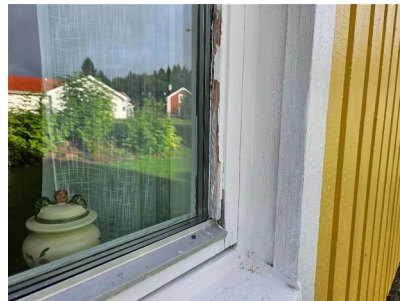
### Utvändigt / Fönster

Normalt underhållsbehov föreligger på fönster.

Tänk också på att befintliga fönster är äldre vilket betyder att tätningen mellan fönsterrutorna kan vara sämre. Detta kan leda till att missfärgning/imma kan uppstå mellan glasrutorna.

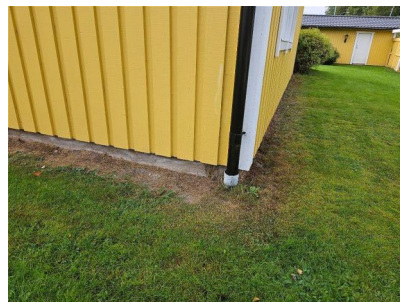
### Utvändigt / Hängrännor / Stuprör

Hängrännor läcker i skarvar.

Med fördel kan stuprören kompletteras med lövsilar.

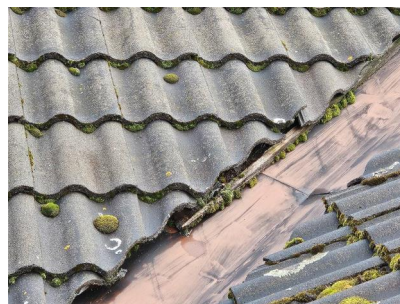
### Utvändigt / Tak

Exempel på vad som enligt mig bör prioriteras i en underhållsplan är yttertaket som är ålderstiget. På taket noterades också ett antal spruckna takpannor och en del mossor på takpannorna. På vinden finns tecken på att fukt vid något/några tillfällen trängt igenom yttertaket. Vid besiktningstillfället var dock detta torrt.

Yttertaket är äldre och det noterades flertalet spruckna takpannor, mossa, rostangrepp i rännviden samt att läkten i rännviden är rötskadad.

Takpannor, plåtdetaljer och underlagspapp har enligt vår bedömning en begränsad livslängd. Eftersom husets taktäckning är äldre har det ett minskat motstånd mot vatteninträngning. Detta i sin tur kan leda till fuktskador på träläkt och vidare ner i underliggande konstruktioner.

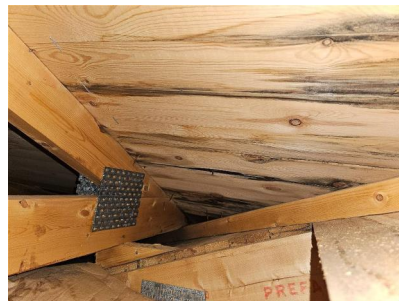
### Utvändigt / Vind

Under rännalen finns tecken på att fukt vid något tillfälle ha trängt igenom taket. Vid besiktningstillfället uppmättes dock torra fuktvärden.

Fuktfläckar är ofta svåra att tidsbestämma, men med hänsyn till det som nämns under "Utvändigt/Tak", så är detta något som bör hållas under uppsikt och sannolikt åtgärdas med risk för skadorna tilltar i omfattning.

Kontakta en takfirma för kontroll och eventuell åtgärd.

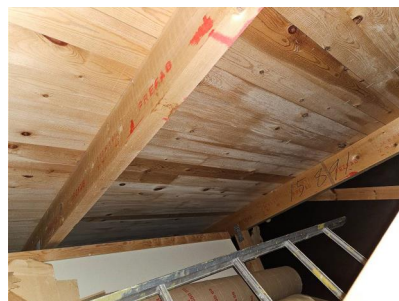
Vid kontroll av vinden har fuktvärden under kritisk fuktnivå för mikrobiell tillväxt uppmätts. Mindre mängd mikrobiell påväxt finns på underlagstaket.

Fuktkvoten i underlagstak/takbjälkar uppmättes till 8 %.

Detta är ett tecken på att vinden har tillförts eller tillförs fukt inifrån bostaden. Observera att besiktning av bostadens ventilationssystem inte har ingått i uppdraget.

Min bedömning är att påväxten har uppkommit om/när ventilationen i huset varit avstängd alternativt att kanalerna ej är rengjorda. Med denna typ av ventilationsanläggning kan nämligen risken för skador av den här karaktären i stort sett helt uteslutas. Förutsatt att ventilationen är drift och servas enligt intervall såklart.

Se därför till att ventilationen är servad som den ska och i drift, vid duschning etc ska flödet ökas för att ventilera ut fuktig luft.

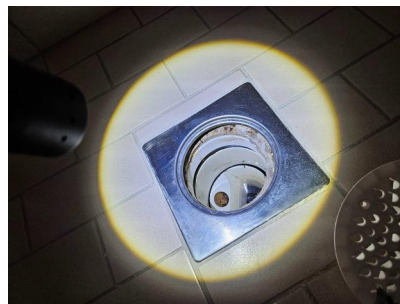
### Entréplan / Badrum

Våtutrymmet har äldre yt-/tätskikt. Även i dessa golvbrunnar finns flertalet förhöjningsringar.

Eftersom funktionen, som innebär att ytskiktet/tätskiktet ska vara vattentätt, kan vara nedsatt finns en ökad risk att vatten tränger igenom ytskiktet/tätskiktet med vattenskador i omkringliggande konstruktioner som följd.
