**Fastighetsuppgifter**

Ängstäppan 4

Herrängsvägen 14H

| Uppdragsnummer | A33815 |

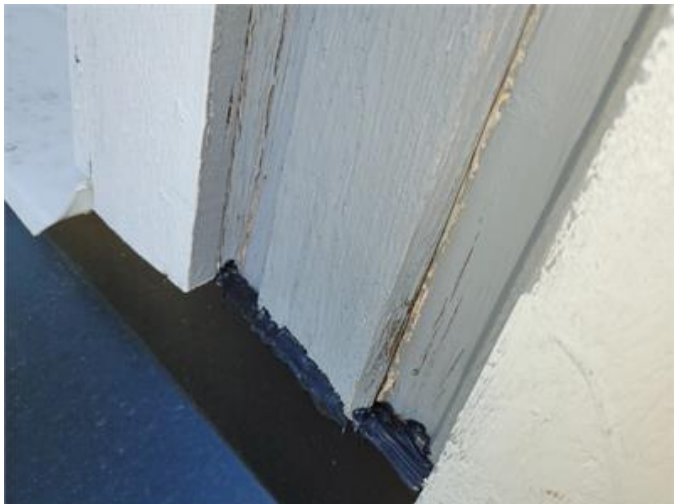
| Besiktningsresultat | | | | | |
|---|---|---|---|---|---|
| Fasad | | X | | | <ul style="list-style-type: none"> <li>- Bleck mellan fasad och fönster är endast tätat med silicon mot fasad. (runt takkupan) Se bild.</li> <li>- Fasad har underhållsbehov.</li> </ul> |

Bleck mellan fasad och fönster är endast tätat med silicon mot fasad.

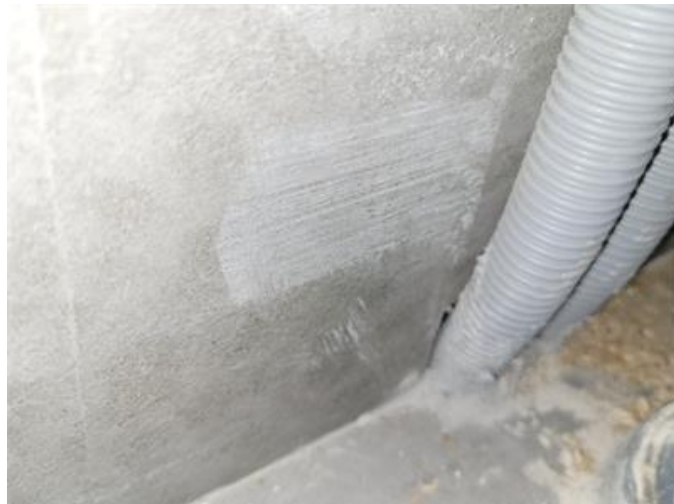
| Besiktningsresultat | | | | | |
|---|---|---|---|---|---|
| Tvättstuga | | X | | | <ul style="list-style-type: none"> <li>- Manschett i golvbrunn är ej besiktningsbar.</li> <li>- Rörinstallationer i golv nära vägg medför ökad risk för fuktskador då rörens placering kan ha påverkat möjligheten att applicera tätskiktet på ett korrekt sätt. Se bild.</li> <li>- Rör genomföringar i golv i renoverat utrymme är ett avsteg från branschrekommendationerna.</li> <li>- Vattenfördelare är ej placerad i fuktsäkert kopplings skåp.</li> </ul> |

Rörinstallationer i golv nära vägg
