**Fastighetsuppgifter**

Västra Sälen 7:93

Falkstigen 15

| Uppdragsnummer | WA7092 |

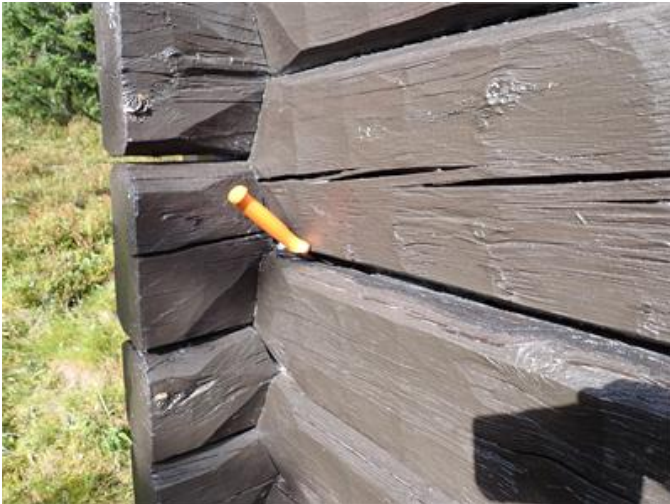
| Besiktningsresultat | | | | | |
|---|---|---|---|---|---|
| Fasad | | X | | | -Rötskador förekommer i timmerstock på gavel mot väster, orsaken till och omfattningen av detta bör fastställas och åtgärdas.<br>-Utvändigt målade ytor har begynnande underhållsbehov. |

Rötskadad timmerstock fasad.

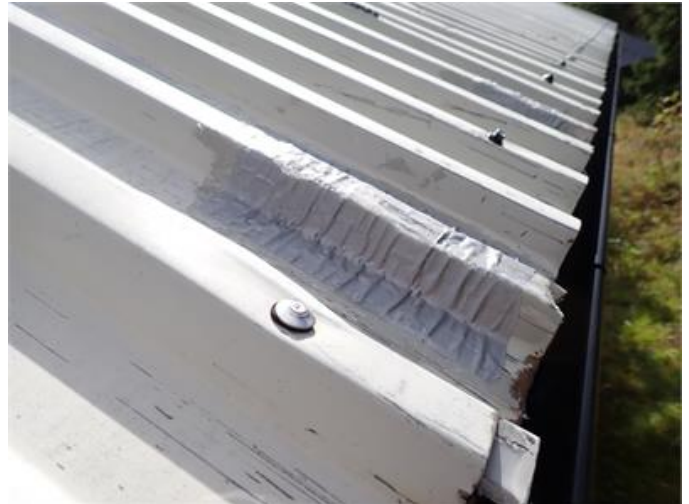
| Besiktningsresultat | | | | | |
|---|---|---|---|---|---|
| Tak | | X | | | -Skador förekommer på takplåtar nedanför skorstenen, dock är dessa tätade. Hålls under uppsikt för eventuella förändringar och framtida åtgärder.<br>-Färgsläpp förekommer på plåtar.<br>-Takplåtarnas takspik/skruv bör regelbundet kontrolleras för att förhindra läckage. |

Skador (tätade) i takplåt.

-Plåtbeslag på tak samt plåttakets plåtspik/skruv bör regelbundet kontrolleras och justeras/kompletteras i erforderlig omfattning.

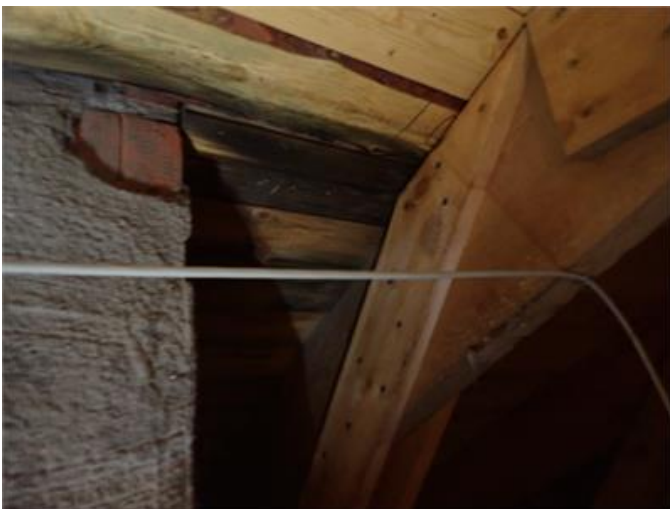
| Besiktningsresultat | | | | | |
|---|---|---|---|---|---|
| <b>Vind</b> | | X | | | Mikrobiell påväxt förekommer på underlagstakets undersida, se kommentar/risikanalys. |

-Mikrobiell påväxt förekommer på yttertaket insida i begränsad omfattning. Det kan ej bedömas om detta är ett pågående problem eller av äldre ursprung. Yttertaket insida bör därför kontrolleras regelbundet, se även info på protokollets näst sista sida, pos. 3.

Mikrobiell påväxt på underlagstak vind.

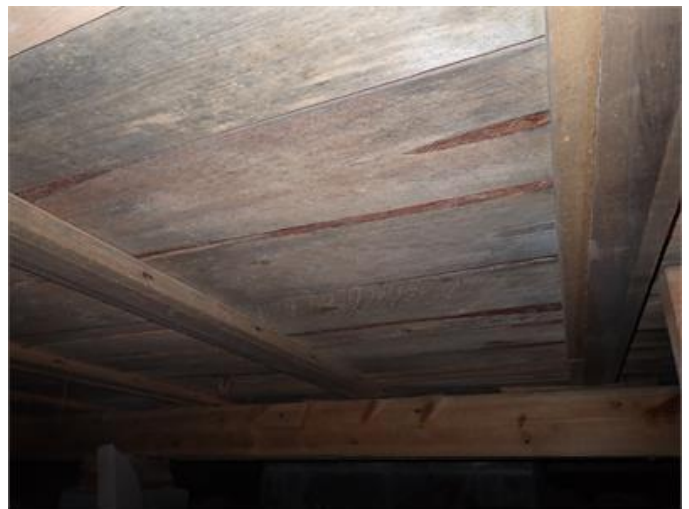
| Besiktningsresultat | | | | | |
|---|---|---|---|---|---|
| <b>Krypgrund</b> | | X | | | Grundens utformning betecknas som en riskkonstruktion, se därför kommentar/ risikanalys på nästa sida. |

-Mindre mängd mikrobiell påväxt på blindbotten.

Mikrobiell påväxt på blindbotten krypgrund.

Åtgärder bör därför övervägas i utrymmet.

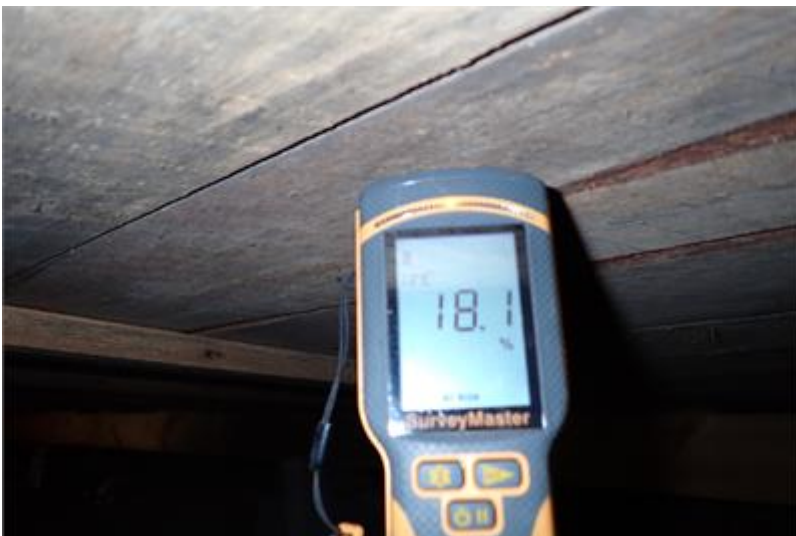
Vid konstruktionskontroll som utfördes via grunden uppmättes fuktvärden omkring kritisk gräns och mindre mängd mikrobiell påväxt noteras på blindbotten.

Fuktkvoten uppmättes till mellan 16-18% (fk).

Det kritiska gränsvärdet för mikrobiell tillväxt brukar anges till ca 17% fuktkvot (FK).

Åtgärder bör därför övervägas i utrymmet.
