# Besiktningsprotokoll

| Fastighetsbeteckning:<br>Svenneby 1:382 | |
| Fastighetsadress:<br>Hålvägen 4 | |

| Besiktningsdatum:<br>2025-09-16 | Protokollnummer:<br>69263970 |

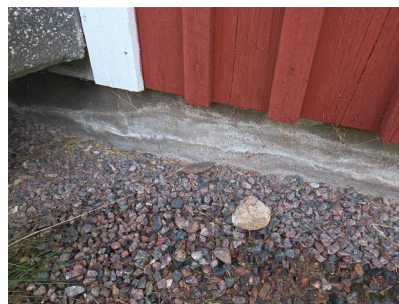
Fuktuppsug finns på sockeln.

När sockeln suger upp fukt finns risk att fukten sprider sig till kringliggande konstruktioner.

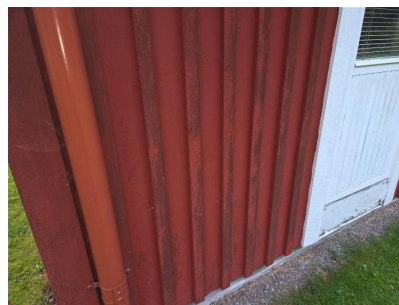
Takutsprång ej målat, ej klart  
Påväxt på delar av fasad förekommer

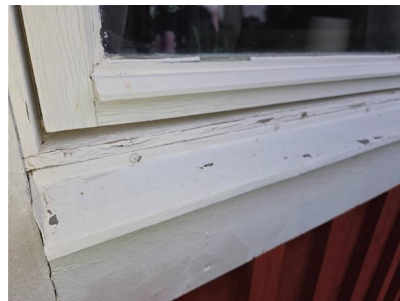
Fönster har färgsläpp och torrsprickor.

Fönsterbågar och fönsterkarmar där målningsbehov finns riskerar att få fukt- och rötskador på grund av sämre vattenavvisande förmåga.

För att öka livslängden på fönster rekommenderas målning och underhåll.

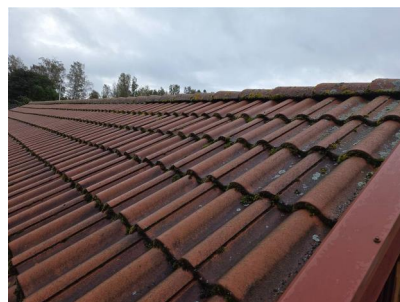
Nockband saknas

Mossa förekommer i mindre omfattning

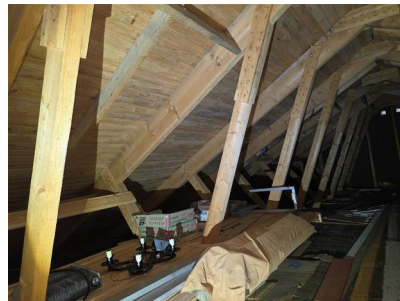
Vid kontroll av vinden uppmättes fuktvärden under kritisk fuktnivå för mikrobiell tillväxt och en normal lukt upplevdes.

Fuktkvoten i underlagstak/takbjälkar uppmättes vid besiktningstillfället till ca 9 %.

Lokalt i mindre omfattning kan påväxt noteras, fläckarna bedöms vara äldre på grund av nytt tak. Vissa fläckar är från byggtiden då huset sattes upp.

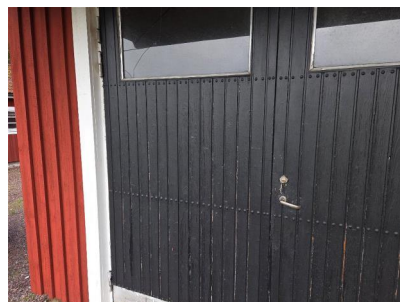
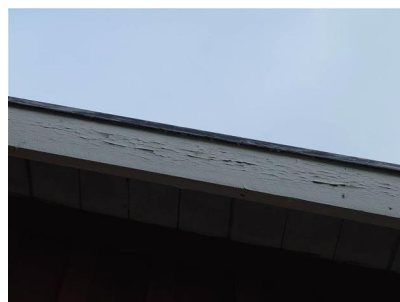
Garageport och vindskivor har underhållsbehov  
Vind ej besiktad

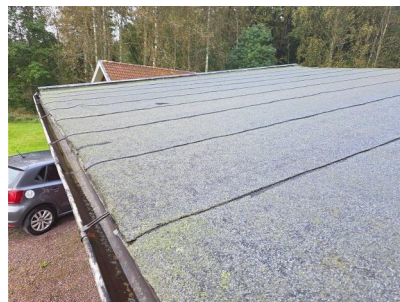
Takpappen är äldre.

Tätskiktet på ett platt/låglutande tak har enligt vår bedömning en begränsad livslängd. Eftersom takpappen är äldre har det ett minskat motstånd mot vattengenomträngning. Detta i sin tur kan leda till att takkonstruktionen drabbas av fuktskador.

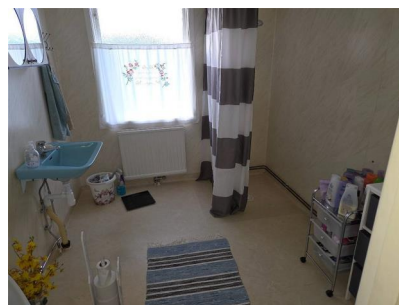
Våutrymmet har äldre yt-/tätskikt med plastmatta på golv och vägg.

- Rör förekommer genom golv
- Otäta skarvar.
- Fönster nära våtzone.

Eftersom funktionen, som innebär att ytskiktet/tätskiktet ska vara vattentätt, kan vara nedsatt finns en ökad risk att vatten tränger igenom ytskiktet/tätskiktet med vattenskador i omkringliggande konstruktioner som följd.

Vid eventuella renoveringar i våtrum bör gällande branschregler följas.

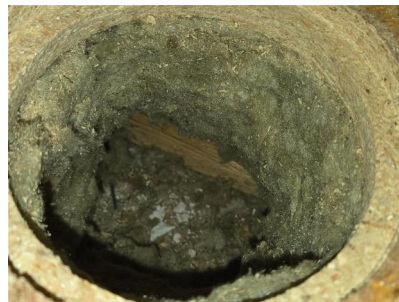
Vid kontroll av konstruktion uppmättes fuktvärden under kritisk nivå för mikrobiell tillväxt och normal lukt upplevdes.

Kontroll utförd i golv mot yttervägg.

Grundläggningen består av en betongplatta på mark utan underliggande isolering och med ett uppreglat isolerat golv dikt an betongen. Denna konstruktion får ofta skador på grund av naturlig fuktvandring.

Fuktkvoten uppmättes till ca 11 % i kloss och ytterväggsregel och den relativa fuktigheten till 71 % vid en temperatur på 13 °C.
