# Besiktningsprotokoll

Anticimex Försäkringsbesiktning i samarbete med Fastighetsbyrån

| Fastighetsadress:<br>Olov Persvägen 22 | |

| Besiktningsdatum:<br>2025-09-16 | Protokollnummer:<br>69237355 |

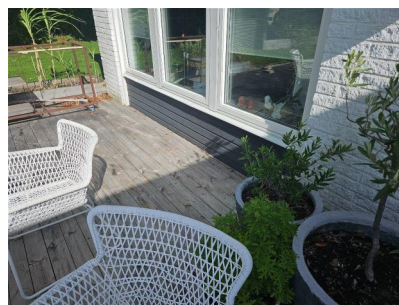
Delar av sockeln är obesiktad då altanen döljer den bakomliggande konstruktionen.

Inget att notera på synlig sockel.

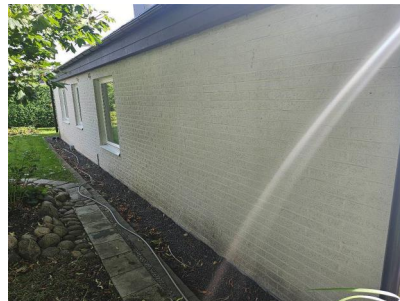
Kalksandstensfasaden är äldre.

Kalksandsten är ett starkt och tåligt fasadmaterial som kräver lite underhåll. Ofta förekommer tunna sprickor vilket oftast har kosmetisk betydelse. Med tiden behöver dock oftast fogar kompletteras samt fasadens kramling (förankring i stommen) kan rosta sönder/lossna vilket innebär att fasaden kan bukta/svikta. Vanligt förekommande är även att armeringen över fönster/dörrar rostar (utvidgas) varvid den kraften kan orsaka fogsläpp och sprickbildning i kalksandstensfasaden. Ovanstående kan i sin tur leda till fuktskador i bakomliggande konstruktioner. Stora avvikelser förekommer dock beroende på hur utsatt fasaden är.

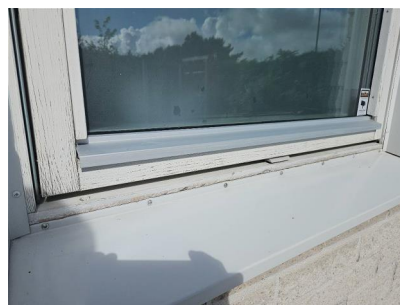
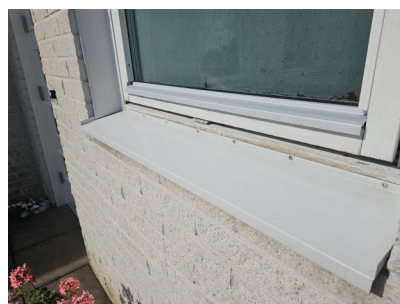
Torrspäckor finns på enstaka fönster.

Dessa bedöms inte ha lett till bakomliggande skador.

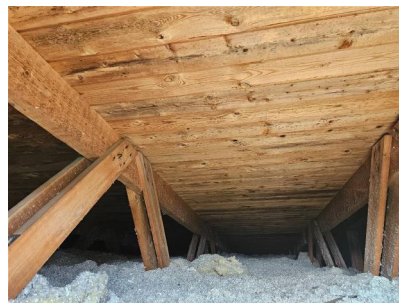
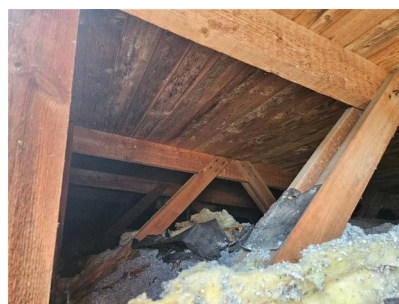
Mikrobiell påväxt finns på underlagstaket.

Detta kan vara ett tecken på att vinden tillförs fukt inifrån bostaden. Observera att besiktning av bostadens ventilationssystem inte har ingått i uppdraget.

För att komma tillrätta med detta kan fuktillförseln inifrån bostaden behöva minskas. Det kan göras genom att ventilationen i bostaden förbättras samt att eventuella otätheter i vindsbjälklaget (tak-/väggvinklar, taklucka med mera) tätas. Läs Anticimex faktablad om ouppvärmda vindsutrymmen för tips och råd.

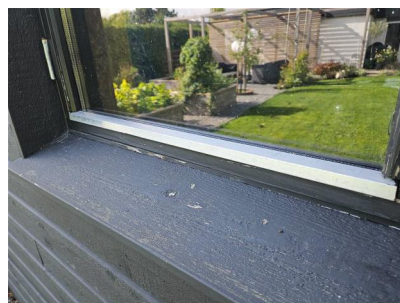
Mindre torrsprickor finns på fönster.

Dessa bedöms inte ha lett till bakomliggande skador.  
Målning rekommenderas

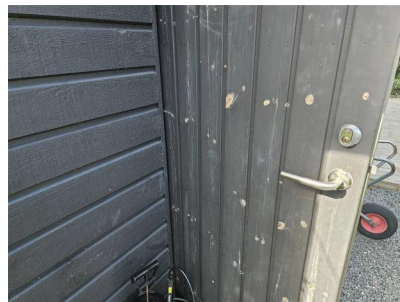
Dörr är i behov av målning/underhåll.

Dörrar där målningsbehov finns riskerar att få fukt- och rötskador på grund av sämre vattenavvisande förmåga.

För att öka livslängden på dörr rekommenderas målning och underhåll.

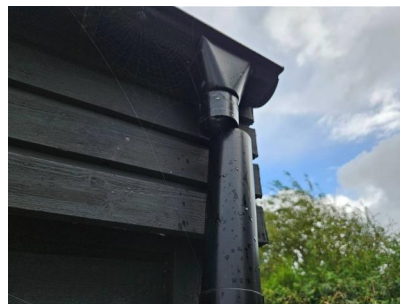
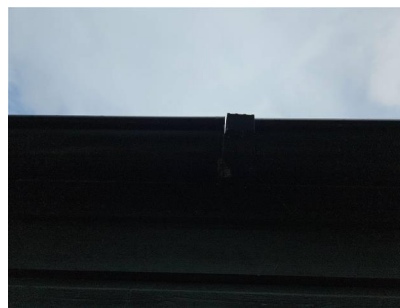
Stuprör är bristfälligt anslutet till hängränna.  
Skarv på hängrännan är delvis otät.

Brister på stuprör/hängränna kan medföra en ökad fuktbelastning på fasad som i sin tur kan leda till fuktrelaterade skador.

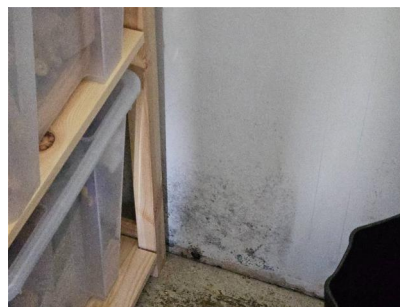
Mikrobiell påväxt finns på vägg.  
Vid fuktindikering noterades inga förhöjda fuktindikationer.

Vi rekommenderar en fördjupad undersökning för att bedöma orsak och omfattning.
