# Besiktningsprotokoll

| Fastighetsbeteckning:<br>Uret 8 | |
| Fastighetsadress:<br>Herrebrogatan 91 | |

| Besiktningsdatum:<br>2025-09-15 | Protokollnummer:<br>69261291 |

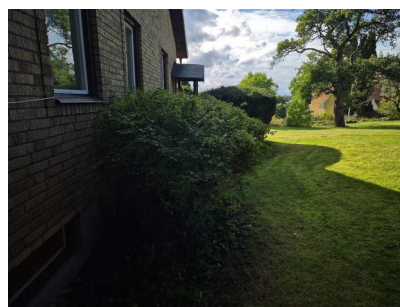
Marken lutar mot huset.

Detta innebär en ökad fuktbelastning mot grunden vilket i sin tur kan orsaka fuktskador i huset.

Växter finns i anslutning till byggnaden.

När det finns rabatter och växter nära byggnaden finns risk att fukt stannar kvar i väggarna. Detta kan i sin tur orsaka invändiga fuktskador. Växternas rötter kan också skada grundmuren och sätta dräneringsledningen ur funktion.

Området närmast huset rekommenderas att vara fritt från växtlighet.

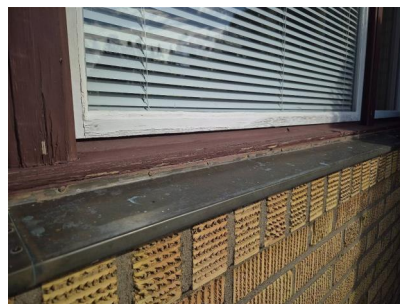
Fönster har ställvis ett målning och underhållsbehov.

Fönsterbågar och fönsterkarmar där målningsbehov finns riskerar att få fukt- och rötskador på grund av sämre vattenavvisande förmåga.

För att öka livslängden på fönster rekommenderas målning och underhåll.

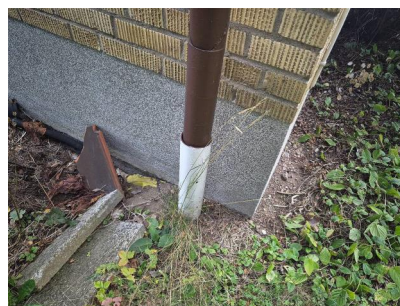
Lövsilar finns inte.

För att hindra stopp i dagvattenledningar rekommenderas komplettering av lövsilar.

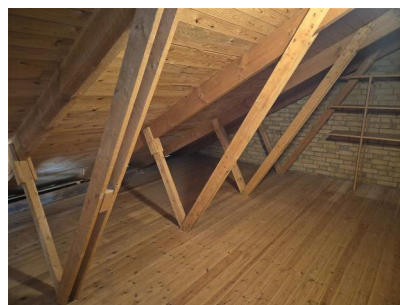
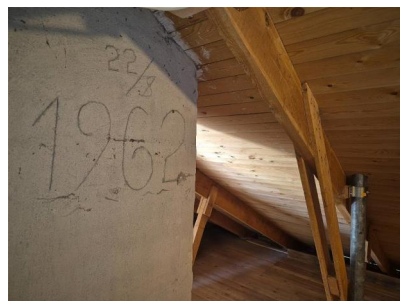
Vid kontroll av vinden har fuktvärden under kritisk fuktnivå för mikrobiell tillväxt uppmätts, dock finns det i mindre omfattning mot takfoten mikrobiell påväxt på underlagstak.

Fuktkvoten i underlagstak/takbjälkar uppmättes till ca 9 %.

Risk för mikrobiell tillväxt föreligger om fuktkvoten överstiger 17 %.

Den upptäckta mikrobiella påväxten på underlagstaket är ett tecken på att vinden har tillförts eller tillförs fukt inifrån eller utifrån bostaden. Observera att besiktning av bostadens ventilationssystem inte har ingått i uppdraget.

Årliga egenkontroller rekommenderas att utföras i första hand.

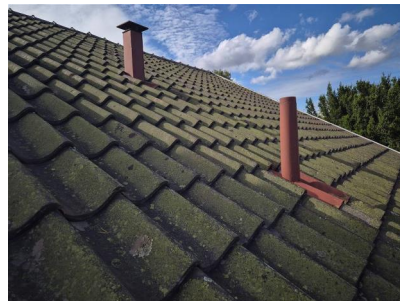
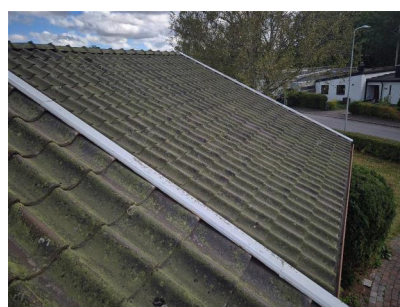
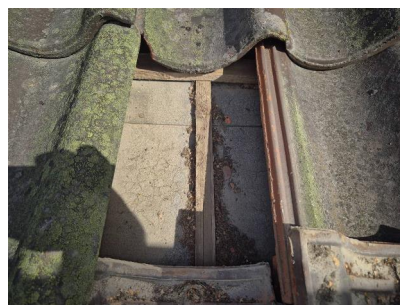
Yttertaket är äldre.

Takpannor, plåtdetaljer och underlagspapp har enligt vår bedömning en begränsad livslängd. Eftersom husets taktäckning är äldre har det ett minskat motstånd mot vatteninträngning. Detta i sin tur kan leda till fuktskador på träläkt och vidare ner i underliggande konstruktioner.

Skorstenen saknar väderskydd.

Färgflagningar förekommer i mindre omfattning av plåtdetaljer.

Väderskydd kan monteras för att skydda mot nederbörd som annars kan orsaka fuktskador och frostsprängning i skorstenen/ murstocken.

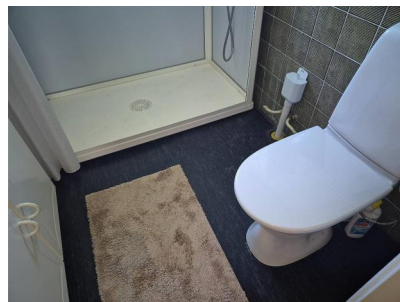
Våtutrymmet har äldre yt-/tätskikt.

Utrymmet är äldre och har passerat tiden för sin tekniska livslängd.

Renovering av utrymmet rekommenderas. Kontakta en behörig våtrumsentreprenör för en renovering. I samband med renoveringen bör omkringliggande konstruktioner kontrolleras för att upptäcka eventuella följdskador.

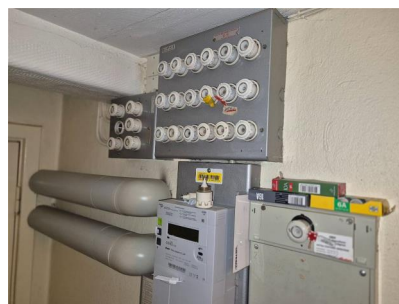
Utvändigt fuktskydd är äldre.

Eftersom källarens utvändiga fuktskydd (dagvattensystem, dräneringssystem samt källarytterväggarnas utvändiga fuktskydd) är äldre, så kan systemet ha nedsatt funktion. Detta ökar risken för invändiga fuktskador i källaren.

- Trädetaljer i kontakt med betonggolvet och källarvägg. Trädetaljer (trösklar, innervägg mm) kan via kapillärkraft bli fuktiga.
- Källarväggar har täta ytskikt direkt på grundmur.
- Limmad plastmatta finns på betongplattan. Mattan och limmet kan också avge en kemisk lukt som sprids till boendemiljön.
- Sprickor och putssläpp förekommer ställvis.

Jordfelsbrytare finns ej.

Det finns inget krav att hus byggda före år 2000 ska ha jordfelsbrytare. Jordfelsbrytaren minskar dock risken för personsador och brand orsakade av elanläggningen.

Kontakta en elektriker för kontroll och åtgärd.

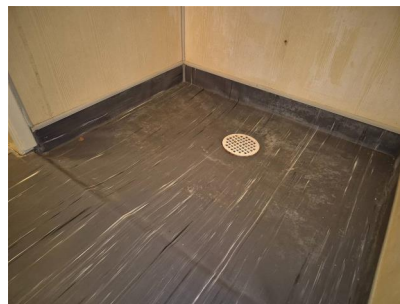
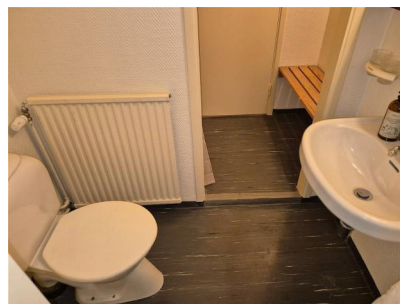
Våtutrymmet har äldre yt-/tätskikt.

Utrymmet är äldre och har passerat tiden för sin tekniska livslängd.

- Gjutjärnsbrunn finns i utrymmet.
- Plastmattan har släppt från underlaget.
- Ventilation finns inte.

Renovering av utrymmet rekommenderas. Kontakta en behörig våtrumsentreprenör för en renovering. I samband med renoveringen bör omkringliggande konstruktioner kontrolleras för att upptäcka eventuella följdskador.

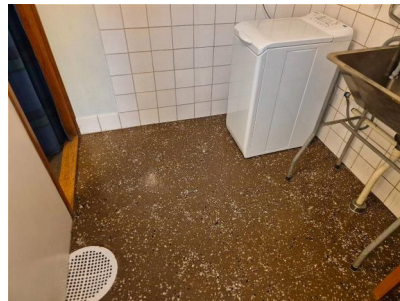
Tvättutrymmet har äldre yt-/tätskikt.

Eftersom funktionen, som innebär att ytskiktet/tätskiktet ska vara vattentätt, kan vara nedsatt finns en ökad risk att vatten tränger igenom ytskiktet/tätskiktet med vattenskador i omkringliggande konstruktioner som följd.

Gjutjärnsbrunnen är rostangripen.

Med tiden kan gjutjärnsbrunnar rosta sönder.

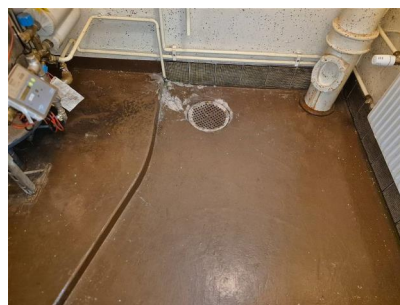
Gjutjärnsbrunnen är rostangripen.

Med tiden kan gjutjärnsbrunnar rosta sönder.
