# Besiktningsprotokoll

Anticimex Försäkringsbesiktning i samarbete med Fastighetsbyrån

| Fastighetsadress:<br>Parkgatan 30 | |

| Besiktningsdatum:<br>2025-09-17 | Protokollnummer:<br>69264636 |

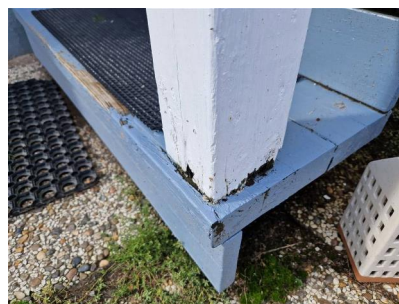
#### Utvändigt / Trappa

Mindre rötskador noterades i trappräcke.

Byt rötskadade delar.

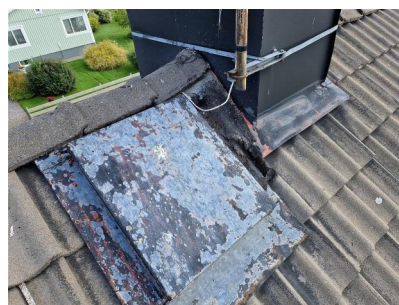
### Utvändigt / Tak

- Äldre plåtdetaljer på yttertaket är inte utbytta i samband med takrenoveringen.

Detta kan leda till fuktskador i bakomliggande konstruktioner.

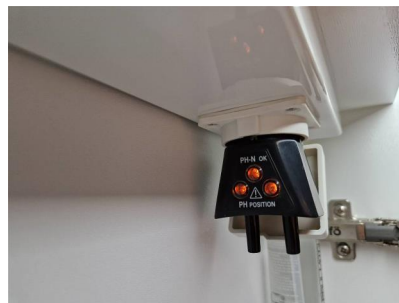
### Entréplan / Toalett

- Funktionskontroll av jordade eluttag.

Vid stickprovskontroll av jordade eluttag noterades felkoppling (uttaget är ojordat).

Kontakta en elektriker för kontroll och åtgärd.

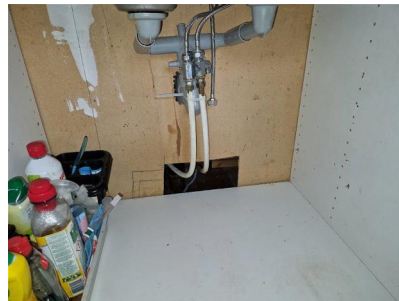
### Entréplan / Kök

- Fuktskydd saknas under vitvaror och i diskbänkskåp.

Utan fuktskydd är det svårt att upptäcka läckage. Vatten kan då tränga in i omkringliggande konstruktioner och orsaka fuktskador.

För att upptäcka eventuella läckage, installera ett fuktskydd.

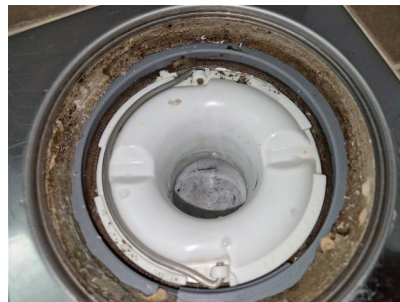
### Källarplan / Duschrum

- Tätskikt är felmonterat i golvbrunnen (brunnsmanschett sticker ut under klämring).

När tätskikt är felmonterat i golvbrunnen innebär det risk för fuktskador. Vatten kan tränga ner i omkringliggande konstruktioner med fuktrelaterade skador som följd.

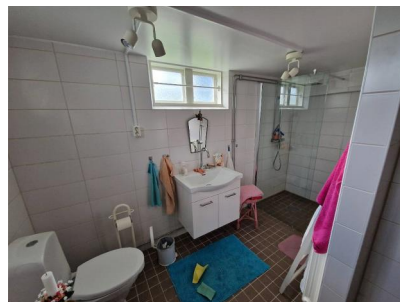
- Normala fuktvärden indikerades mot klinker/kakel.

En viss fukt tränger alltid in bakom kakel/klinker via fogarna, detta är helt normalt och innebär inte att tätskiktet/ våtrumsisoleringen under kaklet/klinkern är bristfälligt eller ur funktion.

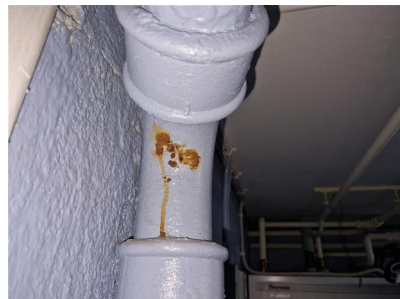
### Källarplan / Tvättstuga/Pannrum

- Rost noterades på avloppsrör.

Kontakta rörmokare för kontroll och åtgärd.

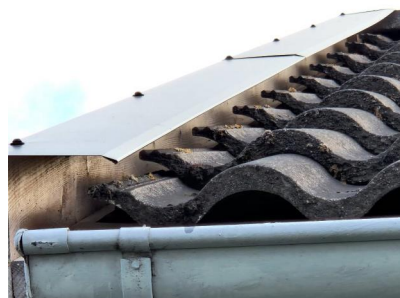
#### Utvändigt / Tak

- Vindplåt överlappar bristfälligt lokalt.

Detta kan leda till fuktskador i bakomliggande konstruktioner.

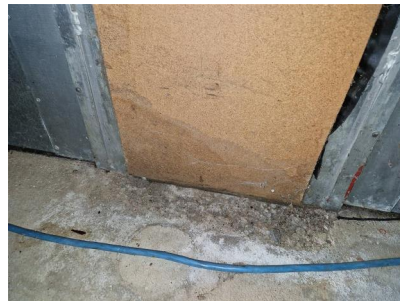
### Garage invändigt / Garage

- Fuktfläckar noterades på vägg
- Fuktindikering utan anmärkning vid besiktningstillfället.

Fuktfläckar kan bero på olika saker, och kan vara ett tecken på en tidigare eller en pågående fuktskada.

Vi rekommenderar en fördjupad undersökning för att bedöma orsaken till och omfattningen av detta.
