## Utlåtande över ÖVERLÅTELSEBESIKTNING

Kristinehamn Hallonet 10  
Värngatan 5, 68152 Kristinehamn

Fastighetsbeteckning: Kristinehamn Hallonet 10  
Adress: Värngatan 5, 68152 Kristinehamn  
Kommun: Kristinehamn  
Fastighetsägare: Karl-Hugo G Hult och Ing-Britt Hult

Namn: Karl-Hugo G Hult  
Uppdragsnummer 22014483-2025-112

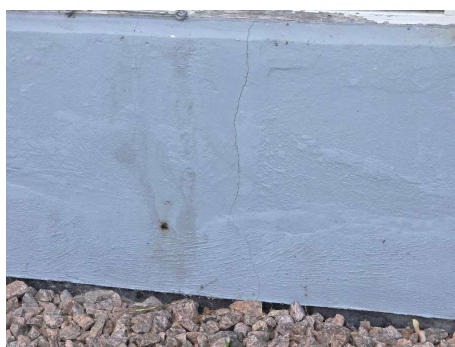
Sockel

Sprickor i puts/ färg.

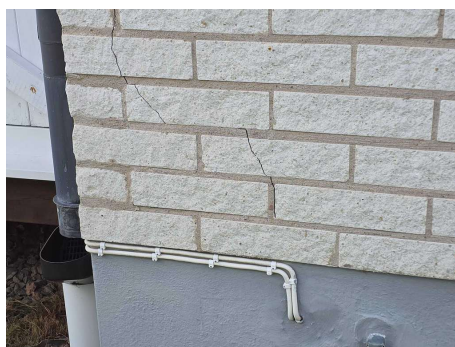
Tegel

Sprickor genom kalksandsten och fogar.

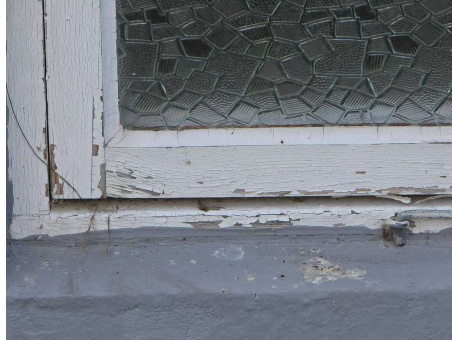
Fönsterbågar/ foder

Färg och kittsläpp.

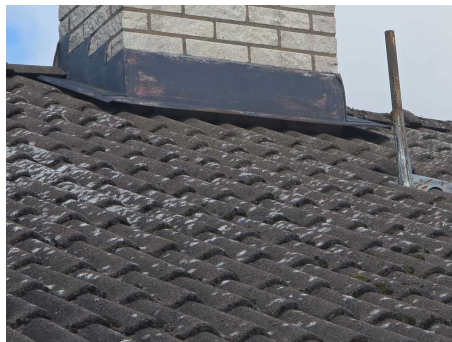
Plåtbeslag och  
genomföringar

Äldre plåtbeslag runt rör-genomföringar är otäta mot takpannor, läs vidare under punkt 3. riskanalys

Plåtdetaljer, genomföringar har en begränsad livslängd och är otäta. Eftersom husets genomföringar är äldre har det ett minskat motstånd mot nederbörd. Detta i sin tur kan leda till fuktskador vidare ner i underliggande konstruktioner.

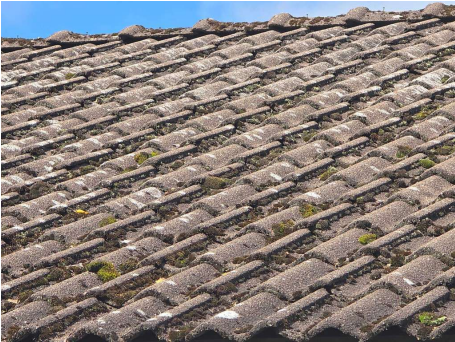
| <p>Pannor</p> | <p>Äldre pannor och moss-påväxt, läs vidare under punkt 3. riskanalys</p> |

Yttertaket är äldre, mossor på takpannor.

Takpannor, plåtdetaljer, genomföringar och underlagspapp har en begränsad livslängd. Eftersom husets taktäckning är äldre har det ett minskat motstånd mot vatten-inträngning. Detta i sin tur kan leda till fuktskador på trä-läkt och vidare ner i underliggande konstruktioner. När plåt-täckning vid genomföringar inte sluter tätt mot pannor kan snöyra och slagregn komma ner till bacomvarande konstruktion med fuktskador som följd.

Moss-påväxt förekommer på takpannor, innebär en ökad risk för fukt-påverkan på underliggande konstruktioner och förkortad livslängd på takpannorna. Lava/mossa kan hindra regn/smältvatten från att fritt rinna nedför pannor och vid häftig nederbörd kan vatten tränga uppåt mellan pannor.

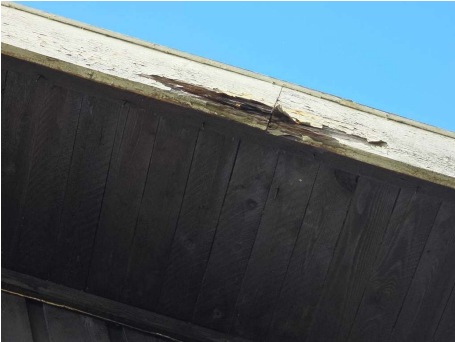
| <p>Vindskivor</p> | <p>Murket trä, färgsläpp</p> |

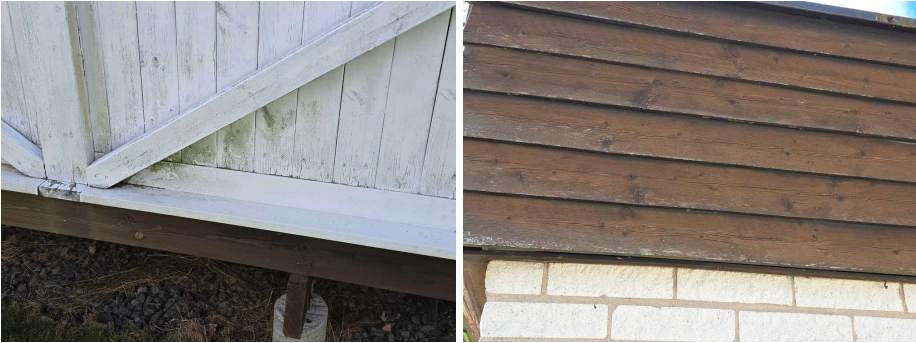
| <p><b>Garage</b></p> <p>Sargpanel</p> | <p>Färgsläpp torrsprickor eftersatt underhåll</p> <p>Altan med färgsläpp från tryckimpregnerat virke.</p> |

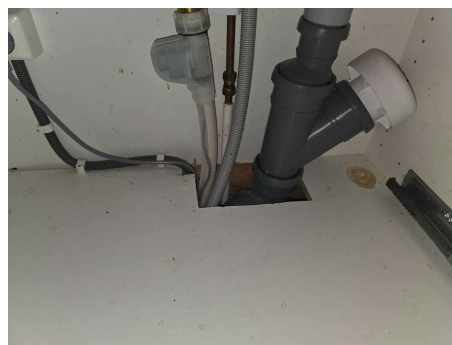
Det saknas fuktskydd tråg i botten av diskbänks-skåp och under kyl/frys, läs vidare under punkt 3. riskanalys

Det finns flera trycksatta kopplingar(fogar) och rör för vatten och avlopp i ett diskbänks-skåp.

Kylskåp och frys avger kondensvatten. Risk finns att vatten på grund av smyg-läckage från rörledningar ej upptäcks och tränger in i bacomvarande/underliggande konstruktioner med fukrelaterade skador som möjlig följd. Tryck-slag från rör/ slangar som inte är fast förankrade kan leda till läckage.

Fuktskydd/ tråg ska finnas under kyl/ frys/ diskmaskin och i diskbänks-skåp.

Fuktskydd tråg ska synligt/ mynna ut framför kyl/ frys och diskmaskin för att tidigt upptäcka ev. läckage. Fuktskydd/ tråg i diskbänks-skåp ska vara heltäckande och tätat runt rör-genomföringar.

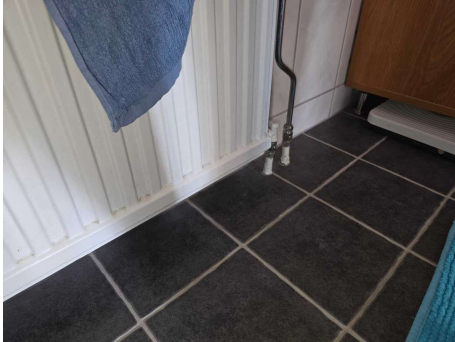
| Dusch/ wc | <p>Våtrum med rör-genomföringar genom golvet, läs vidare under punkt 3. riskanalys.</p> |

Rörgenomföringar i golvtätskikt innebär en ökad risk för att fukt, mögel och eller rötrelaterade skador

kan komma att uppstå då det är svårt att täta fullgott runt tappvatten och värmerör.

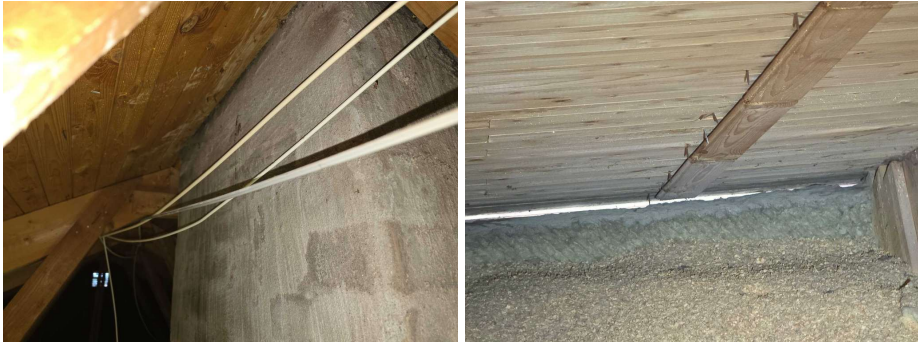
| <b>Vind</b><br><br>Nockvind | <p>Missfärgningar vid takfot, läs vidare under punkt 3. riskanalys.<br/>Dagerljus synligt vid murstocken.</p> |

Missfärgningar på underlagstak i vinden kan tyda på mikrobiell aktivitet. Förhållandet innebär att materialet kan ha varit utsatt för höga fukthalter.

Vindsbjälklaget i äldre hus är sällan lufttätt och konstruktionen kan läcka luft mot övriga konstruktionsdelar, bland annat vinden. Risk för kondensbildning finns, mest vintertid, när bygganden värms upp och vinden blir kallare.

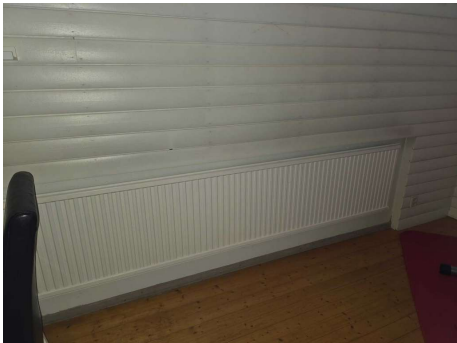
| Gillestuga | <p>Läs under allmänt för källarplan!<br/>Träbeklädnad på golv och väggar.</p> |

Risk föreligger för att inklädda delar och/eller trädetaljer som ansluter mot golv och väggar (trösklar och dylikt) i souterrängplanet kan ha fukt, mögel och/eller rötrelaterade skador med anledning av normalt förekommande fuktvandring genom grundmurar och golv samt om brister förekommer i dagvattenledningar, dränering och tätskikt. Med anledning av ålder på det utvändiga fuktskyddet ökar risken för ovanstående.

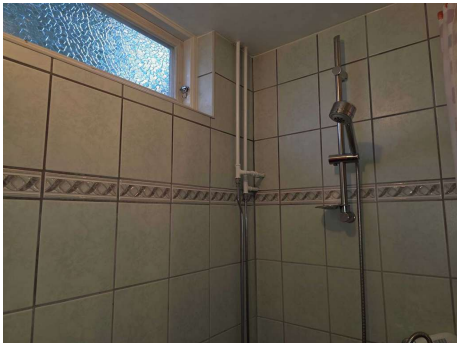
| Dusch/ wc | <p>Fönster i duschdel, rör genomföring i golv.<br/>Rör genomföring i vägg i duschzon.<br/>Läs under allmänt för källarplan!</p> |

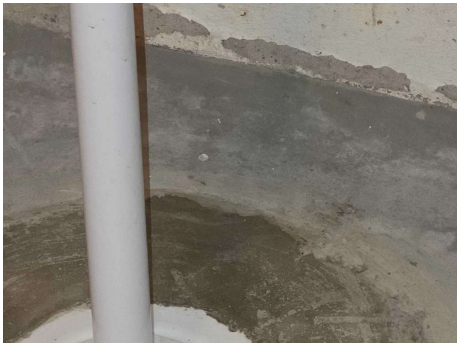
| Tvättstuga | <p>Läs under allmänt för källarplan!<br/>Färgsläpp på betongväggar.</p> |

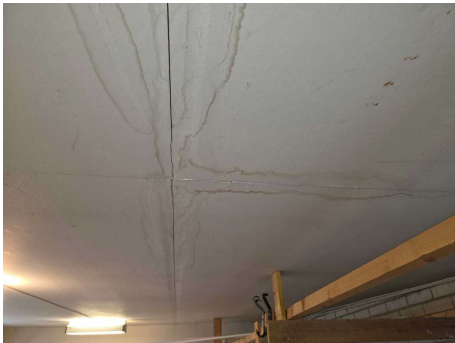
Det var tidigare läckage genom garagetak/ papptak , omlagt år 2013 med plåt. Det finns kvar missfärgade skivor inne i garaget.

| Garage | <p>Missfärgade skivor på väggar och tak.</p> |
