# Besiktningsprotokoll

Anticimex Försäkringsbesiktning i samarbete med Fastighetsbyrån

| Fastighetsadress:<br>Barrgatan 13 | |

| Besiktningsdatum:<br>2025-09-12 | Protokollnummer:<br>69254100 |

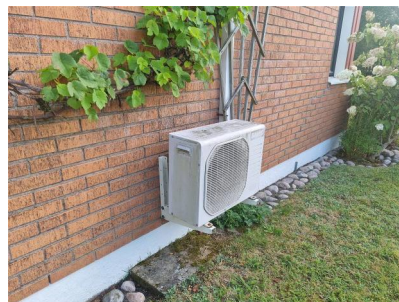
Bra kan vara att placera en balja under luft-luftvärmepumpens utedel, som samlar upp kondensvatten.

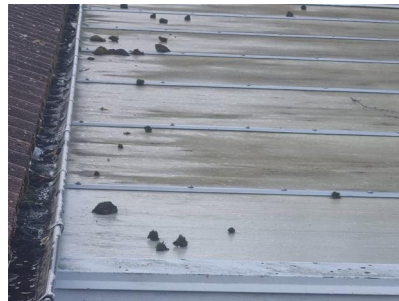
Rekommendation är att rengöra kanalplastaket

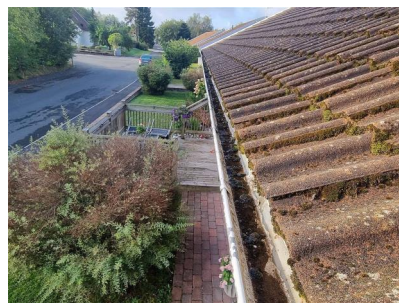
En hel del mossor finns i hängrännor och i lövsilar. Rekommendation är att rensa dessa då och då.

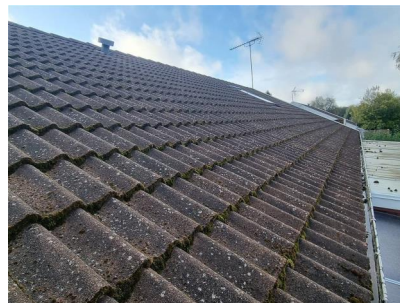
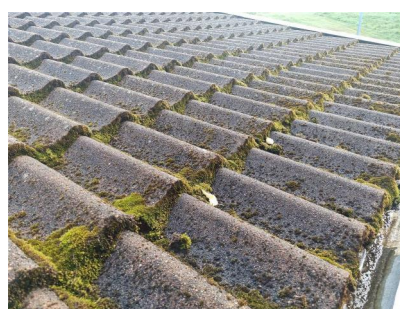
Yttertaket och dess plåtanslutningar är äldre.  
En del begynnande mosspåväxt förekommer på takpannor.

Takpannor, plåtdetaljer och underlagspapp har enligt vår bedömning en begränsad livslängd. Eftersom husets taktäckning är äldre har det ett minskat motstånd mot vatteninträngning. Detta i sin tur kan leda till fuktskador på träläkt och vidare ner i underliggande konstruktioner.

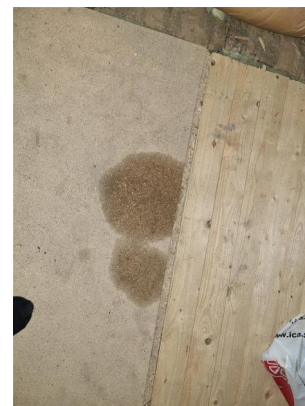
Vid kontroll av vinden uppmättes fuktvärden under kritisk fuktnivå för mikrobiell tillväxt och en normal lukt upplevdes.  
Fuktkvoten i underlagstak/takbjälkar uppmättes till 11 %.

En missfärgning förekommer på golvytskikt.

Vid fuktkvotsmätning på denna uppmättes inga förhöjda fuktvärden.
