Kolbotten 7

Klangvägen 28

## Bilaga 1 för kontroll av valda konstruktioner

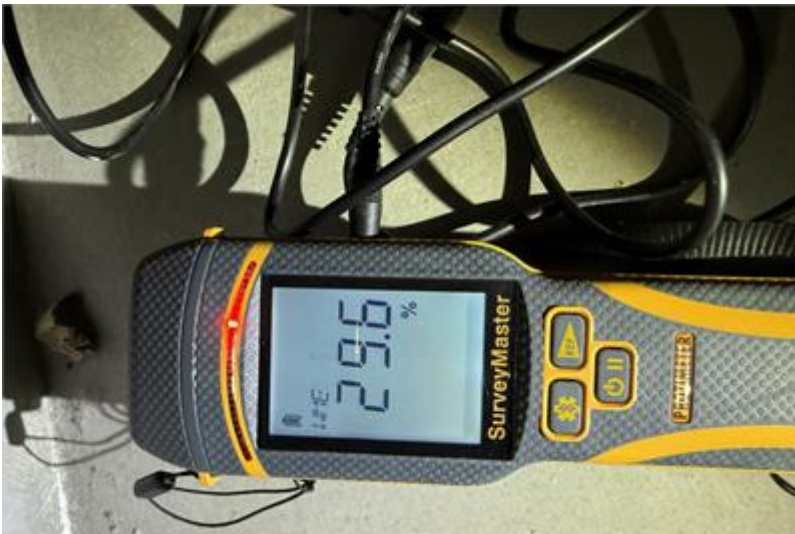
Det förekommer utreglade väggar innanför motfyllda ytterväggar, vilket betecknas som en riskkonstruktion med avseende på fukt- och mikrobiella skador. Förhöjd fuktindikation har noterats och skadornas orsak och omfattning bör fastställas och åtgärdas. Se även info på protokollets sida 8, Pos. 7.

Vid kontroll av konstruktionen uppmättes fuktvärden över gränsvärdet (17%) för mikrobiell påväxt/tillväxt, se bilaga.

Rötskador noterades i träregel i väggen där provhålet är utfört. Det rekommenderas att rensa bort organsikt material på källarytterväggarna.

I provhål i den utreglade väggens träregel uppmättes fuktkvot till 29,6% FK. Dessa värden kommer sannolikt att ändras med årstiden. Det kritiska gränsvärdet för mikrobiell tillväxt brukar anges till ca 17% fuktkvot (FK). Notera att stickprovsmässig undersökning är utförd. Se även kommentar/riskanalys.

I provhålet i väggen noterades rötskador i träreglar samt mikrobiell lukt.
