# Besiktningsprotokoll

Anticimex Försäkringsbesiktning i samarbete med Fastighetsbyrån

| Fastighetsadress:<br>Hjortåsvägen 9 | |

| Besiktningsdatum:<br>2025-09-15 | Protokollnummer:<br>69241340 |

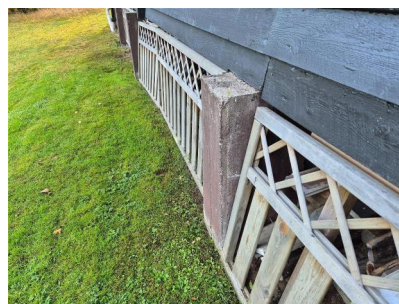
#### Utvändigt / Sockel/Plintar

Sneda plintar förekommer.

Detta bedöms inte ha lett till andra bakomliggande skador.

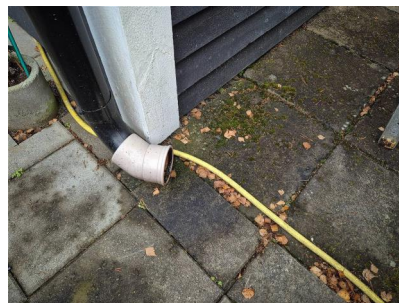
### Utvändigt / Hängrännor / Stuprör

Ett stuprör avslutas nära husliv.

Stuprör som avslutas intill husliv (ovan mark) kan medföra en ökad fuktbelastning på hus och grund med fuktrelaterade skador som följd.

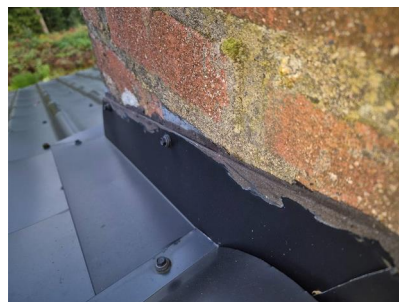
### Utvändigt / Tak

Takpappen är äldre under plåttaket.

Eftersom underlagspappen är äldre har det ett minskat motstånd mot vattengenomträngning om det kommer in vatten under plåten. Detta i sin tur kan leda till att takkonstruktionen drabbas av fuktskador.

Nocktätning saknas.

Samt att mjukfogen mellan plåt och skorstenen börjar släppa. Risk för att fukt, skräp och djur lättare kommer in under plåten. Vilket kan orsaka skador.

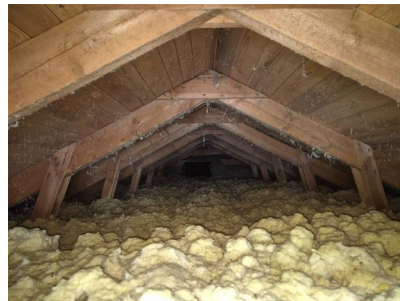
### Utvändigt / Vind

Hela vinden är inte kontrollerad då vinden är trång och saknar bitvis landgångar.

Vid kontroll, av den tillgängliga delarna av vindarna, uppmättes fuktvärden under kritisk fuktnivå för mikrobiell tillväxt och en normal lukt upplevdes.

Fuktkvoten i underlagstak/takbjälkar uppmättes till 10 %. Riskgränsen är över 17%. Torra missfärgningar förekommer.

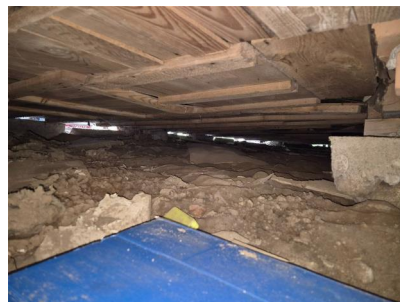
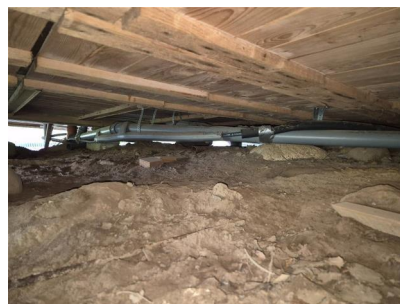
### Utvändigt / Plintgrund

Hela plintgrund är inte kontrollerad då utrymmet under husets bitvis är trång/lågt.

Golvbjälklaget ovan den uteluftsventilerade plintgrunden riskerar att drabbas av fuktskador på grund av naturlig fuktpåverkan från marken och luften. Detta kan i sin tur leda till mikrobiella skador som kan leda till att mikrobiell lukt sprids till boendemiljön.

Vid kontroll, av den tillgängliga delarna av plintgrunden, uppmättes fuktvärden under kritisk fuktnivå för mikrobiell tillväxt och en normal lukt upplevdes.

Fuktkvoten i trossbotten uppmättes till 15%. Riskgränsen är över 17%. Torra missfärgningar förekommer.
