# Besiktningsprotokoll

Anticimex Försäkringsbesiktning i samarbete med Fastighetsbyrån

| Fastighetsadress:<br>Gröna vägen 12 | |

| Besiktningsdatum:<br>2025-09-17 | Protokollnummer:<br>69272101 |

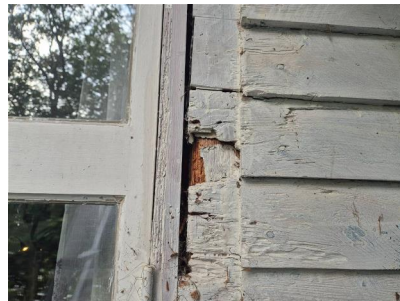
Vid ett fönster mot öster saknas en foderbräda där man kan se att träpanelen är monterad dikt an stommen. Väggregeln intill fönstret har rötskador.

Träpanelen är i behov av målning/underhåll.

Otättheter noteras vid knuten åt nordost.

Det rekommenderas att kontakt tas med fackman för kontroll av orsaken till och omfattningen av rötskadorna samt bedömning av lämpliga åtgärder.

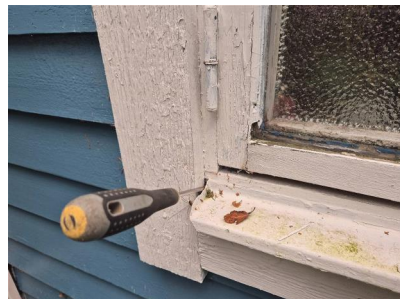
Otättheter noteras mellan fönsterblecket och träpanelen vid fönstret till dusch/toaletten.

Otättheterna medför ökad risk att vatten kan tränga ner i bakomliggande konstruktion med fukterelaterade skador som möjlig följd.

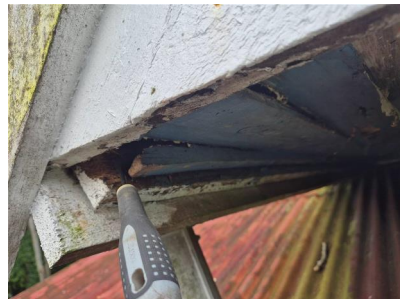
Färgsläpp noteras från underslag och rötskador noteras i den inre fotbrädan åt nordost. Yttertaket är äldre där enstaka infästningar har krupit ur och plåten är lokalt rostangripen.

Det rekommenderas att kontakt tas med fackman för kontroll av orsaken till och omfattningen av rötskadorna samt bedömning av lämpliga åtgärder.

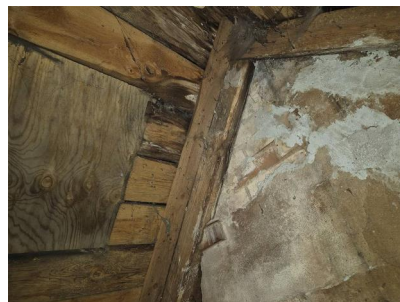
Missfärgningar noteras på underlagstaket, främst vid skorstenen. Enstaka rötskador förekommer. Landgången/golvplanken ovan sovrum 2 har sjunkit.

Vid fuktindikering mot missfärgningarna påvisades förhöjda fuktindikationer runt skorstenen.

Det rekommenderas att kontakt tas med fackman för kontroll av orsaken till och omfattningen av ovanstående skador samt bedömning av lämpliga åtgärder.

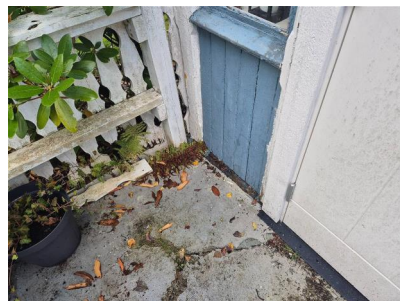
Entrétrappan är gjuten mot grunden/träpanelen. Rötskador noteras i träpanelens offerbräda.

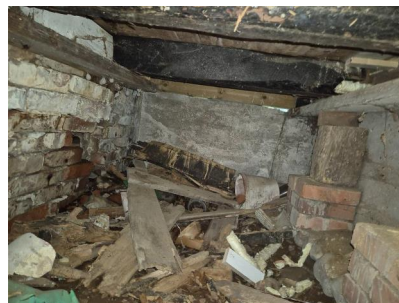
Utrymmet är inspekterat från luckan då denna är för trång.

Tegelmuren mot trappan har kalvat.

Rötskador förekommer i grunden.

Fuktkvoten i blindbotten närmst luckan uppmättes till mellan 21-22%.

Risk för mikrobiell tillväxt föreligger om den relativa fuktigheten i den omgivande luften är över 75% vilket i gran- och furuvirke motsvarar en fuktkvot på ca 17%. Vid en långvarig fuktkvot på >28% finns risk för rötskador.

För att utreda orsaken till och omfattningen av ovanstående skador rekommenderas att en fördjupad undersökning utförs.

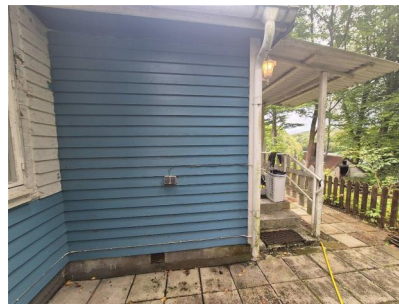
Krypgrunden har ej besiktigats då lucka till utrymmet saknas.

Uteluftsventilerade krypgrunder med bjälklag av organiskt material har ofta fuktskador, som kan resultera i mikrobiella skador (angrepp av mikroorganismer) och i värsta fall rötskador. Krypgrunden har inte kunnat besiktigas eftersom det inte finns någon inspektionslucka in till krypgrunden.

Vi rekommenderar en kompletterande besiktning när grunden är inspekterbar.

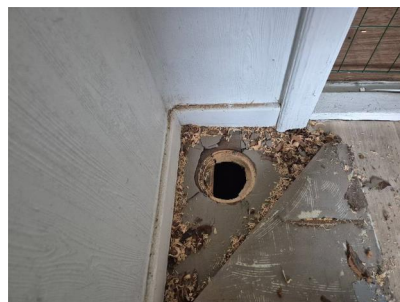
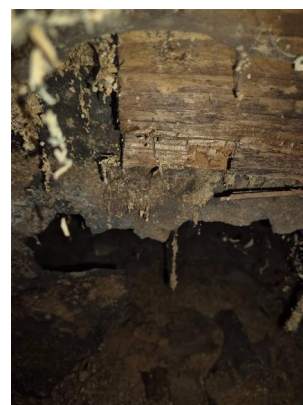
Golvet i huset lutar/sviktar.

Delar av huset är grundlagt med en torpargrund.

För att kontrollera torpargrunden gjordes ett hål i köksgolvet under plastmattan. Blindbottenbrädorna ligger på maken och golvbjälken är rötskadad. Fuktkvoten i brädgolvet under plastmattan uppmättes till mellan 17-18%.

Grunden är inte krypbar.

Risk för mikrobiell tillväxt föreligger om den relativa fuktigheten i den omgivande luften är över 75% vilket i gran- och furuvirke motsvarar en fuktkvot på ca 17%. Vid en långvarig fuktkvot på >28% finns risk för rötskador.

För att utreda orsaken till och omfattningen av ovanstående skador rekommenderas att en fördjupad undersökning utförs.

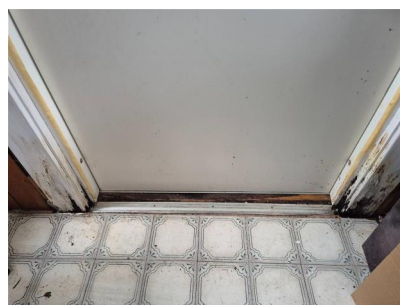
Missfärgningar noteras i ytterdörrens nederkant.

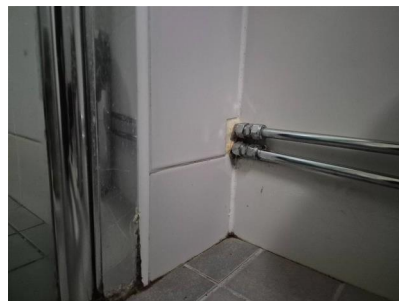
Golvbrunnen var vid besiktningen inte rengjord. Klämringen sitter inte i sitt säte och tätskiktet intill golvbrunnen har lokalt släppt mot underlaget. Golvbrunnen sitter för nära väggen. Bristfälligt golvfall noteras utanför duschzonen. Rör genomföringarna i väggen sitter för tätt samt för nära angränsande vägg.

Bristerna medför ökad risk att vatten kan tränga ner i bakomliggande konstruktion med fuktrelaterade skador som möjlig följd.

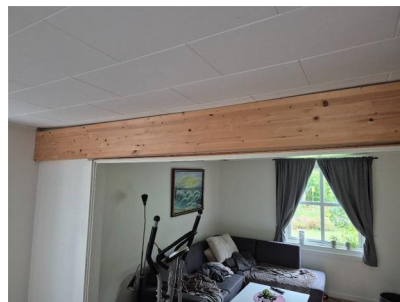
Taket/valvet hänger.

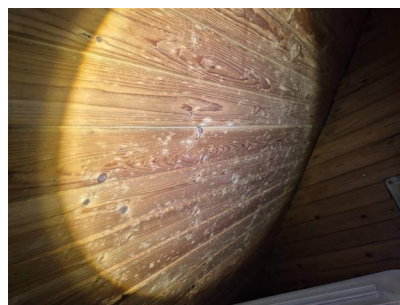
Missfärgningar noteras på underlagstaket mot söder.

Vid fuktindikering mot missfärgningarna kunde inga förhöjda indikationer påvisas.

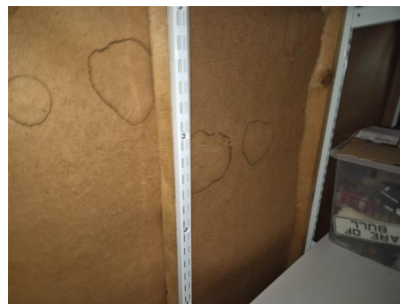
Missfärgningar noteras på masonitskivorna.

Vid fuktindikering mot missfärgningarna kunde inga förhöjda indikationer påvisas.

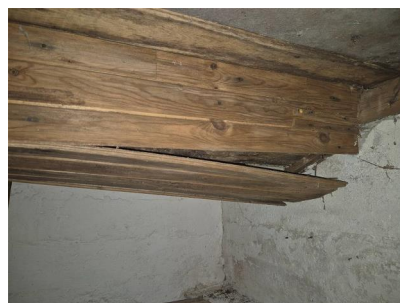
Puts och färgsläpp noteras på källarväggarna.

Rötskador finns i golvbjälklaget samt i syllen.
