# Besiktningsprotokoll

Anticimex Försäkringsbesiktning i samarbete med Fastighetsbyrån

| Fastighetsadress:<br>Tegelstrand 32 & 34 | |

| Besiktningsdatum:<br>2025-09-18 | Protokollnummer:<br>69276224 |

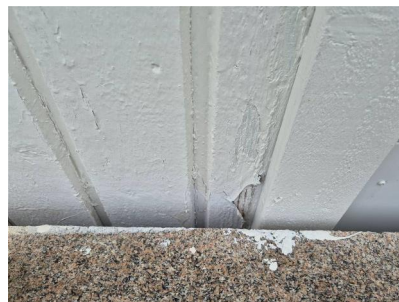
#### Utvändigt / Fasad

Mindre färgsläpp noterades på panelbrädor.

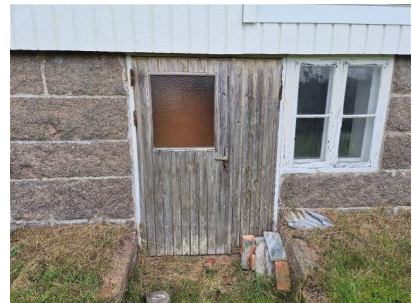
### Utvändigt / Dörrar/fönster

Äldre källarfönster och källardörr är i behov av målning/underhåll.

För att öka livslängden på dörr och fönster rekommenderas målning och underhåll.

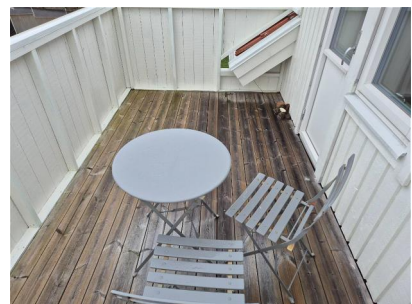
### Utvändigt / Balkong

Taket under terrass kunde inte besiktas då trallen döljer takets yta.

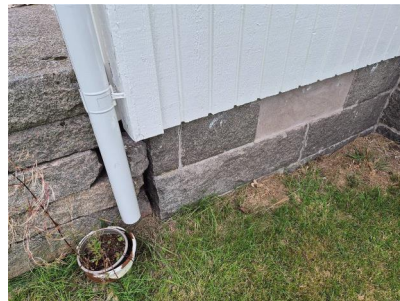
### Utvändigt / Hängrännor / Stuprör

Stuprör avslutas nära husliv.

Stuprör som avslutas intill husliv (ovan mark) kan medföra en ökad fuktbelastning på grundmur/sockel med fuktrelaterade skador som följd.

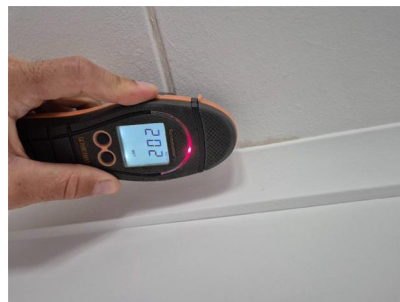
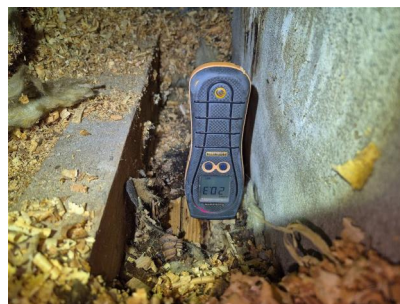
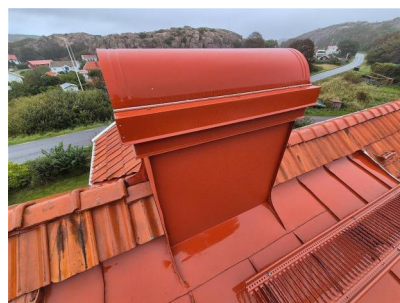
### Utvändigt / Tak/Vind

Huset har genomgått större renoveringar vilket är bra, dock noterades fuktfläck runt murstocken som behöver ses över. Det som kvarstår i nuläget är att se över och åtgärda källaren.

I sovrum 1 noterades mindre missfärgningar på innertaket och förhöjda fuktindikationer uppmättes i anslutning till murstocken. På vinden noterades rinnmärken på murstocken och under isoleringen uppmättes förhöjda fuktvärden i träkonstruktionen. Fuktkvoten uppmättes till 20%. Risk föreligger vid 17%. Plåtanslutningarna ser bra ut på taket, dock noterades en mindre otäthet. Oklart om denna har orsakat inläckaget.

Landgångar saknas vilket gör att vinden är svår att beträda. Taket har kontrollerats via takstege upp tillnock samt från markyta.

För kontroll och åtgärd kontakta fackman.

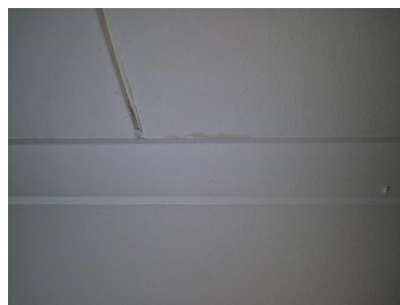
### Övre plan / Sovrum 1

Missfärgning noterades i tak. Se anmärkning tak/vind.

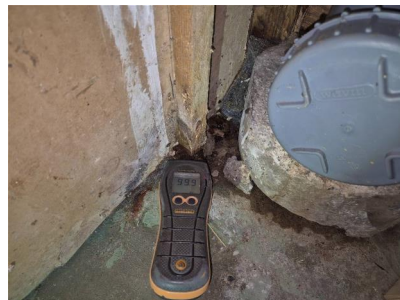
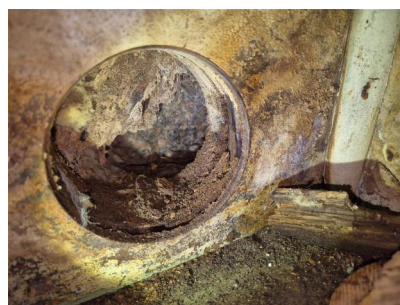
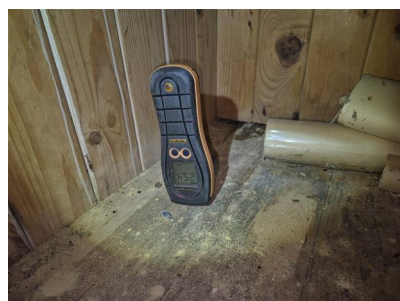
### Källarplan / Allmänt

Golv-/väggkonstruktionerna är fuktskadade och mikrobiell lukt upplevdes. Utvändigt fuktskydd är troligtvis äldre.

Äldre el förekommer i källaren. Anlita elektriker för kontroll och åtgärd.

Äldre golvbrunn i gjutjärn finns i betongplattan.

En fördjupad undersökning rekommenderas för att kontrollera orsak och omfattning.
