# Besiktningsprotokoll

Anticimex Försäkringsbesiktning i samarbete med Fastighetsbyrån

| Fastighetsadress:<br>Forellstigen 15 | |

| Besiktningsdatum:<br>2025-09-16 | Protokollnummer:<br>69258923 |

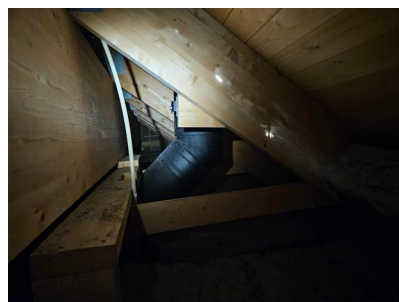
### Utvändigt / Vind bortom skorsten

Vindsdelen saknar landgångar.

Vindsutrymmet kunde inte besiktas eftersom landgångar saknas.

Vi rekommenderar en kompletterande besiktning när landgång monterats.
