# Besiktningsprotokoll

Anticimex Försäkringsbesiktning i samarbete med Fastighetsbyrån

| Fastighetsadress:<br>Gamla Vägen 136 | |

| Besiktningsdatum:<br>2025-09-17 | Protokollnummer:<br>69262352 |

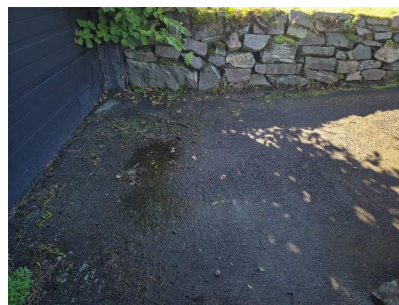
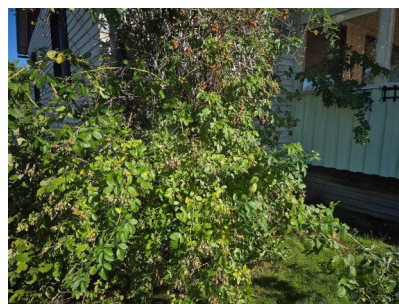
#### Utvändigt / Markförhållanden

Marken lutar mot huset vid garageport.  
-Växtlighet finns runt huset.

Detta innebär en ökad fuktbelastning mot grunden vilket i sin tur kan orsaka fuktskador i huset.

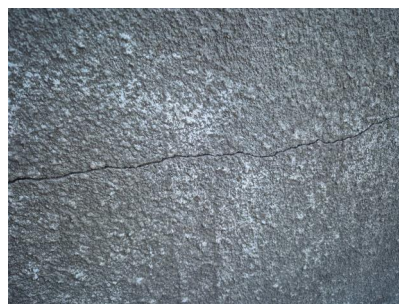
#### Utvändigt / Sockel

Sprickor finns i sockel.

Vi rekommenderar en fördjupad undersökning för att bedöma orsak och omfattning.

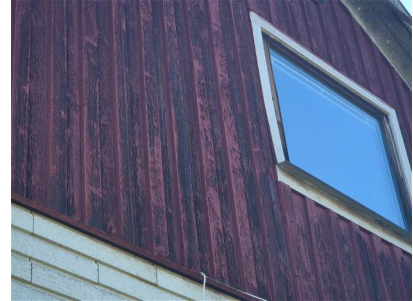
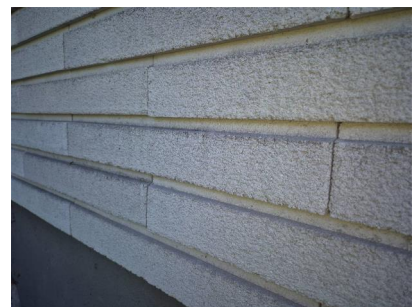
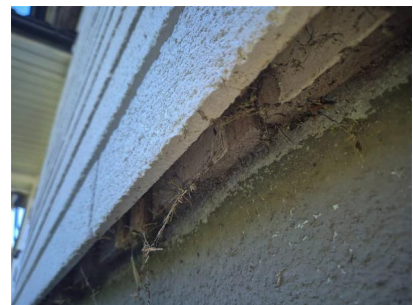
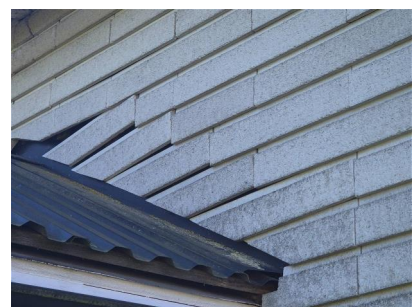
### Utvändigt / Fasad

Fasadpanelen är i behov av målning/underhåll.

- Fasadsten har hamnat ur sitt läge ovanför farstukvist(se bild):

Fasadbeklädnad och träkonstruktioner där målningsbehov finns riskerar att få fukt- och rötskador på grund av sämre vattenavvisande förmåga. För att öka livslängden på fasadbeklädnaden rekommenderas målning och underhåll.

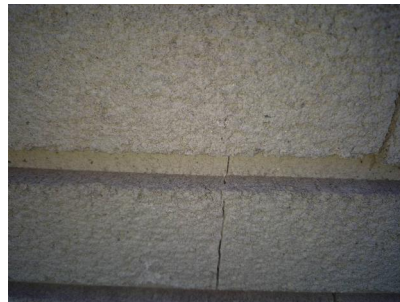
Sprickor finns i tegelfasaden.

Dessa bedöms inte ha lett till bakomliggande skador.

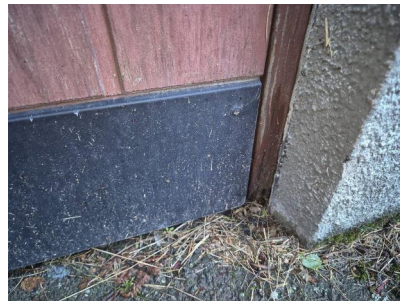
### Utvändigt / Dörrar

Rötskador finns i dörrkarm.

De upptäckta skadorna kan bero på olika saker, exempelvis bristfälligt underhåll, målning, skruvar och beslag etc.

Vi rekommenderar en fördjupad undersökning för att bedöma orsak och omfattning.

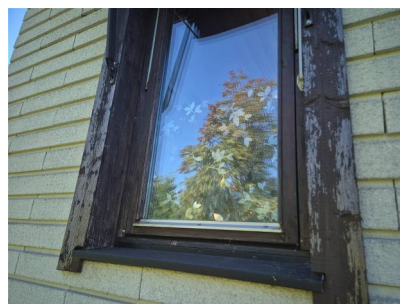
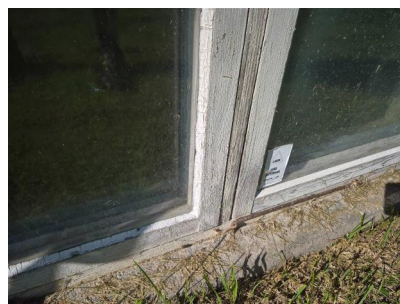
### Utvändigt / Fönster

Isolerglas är äldre med underhållsbehov på trädetaljer. Gäller även källarfönster.

Befintliga fönster är äldre vilket betyder att tätningen mellan fönsterrutorna kan vara sämre. Detta kan leda till att missfärgning/imma kan uppstå mellan glasrutorna.

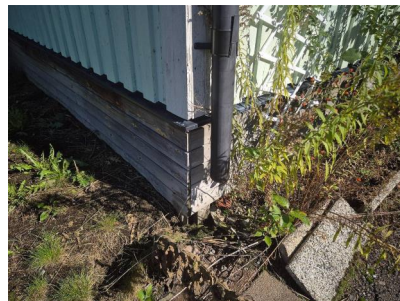
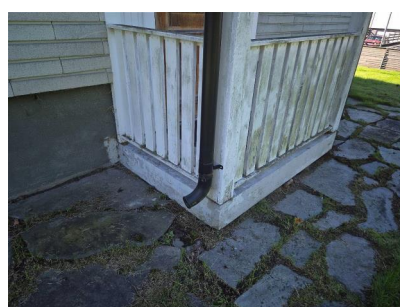
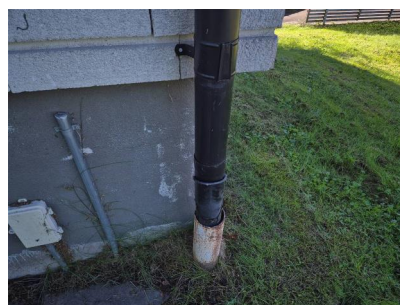
### Utvändigt / Hängrännor / Stuprör

Stuprör är inte anslutet till markledning och lövsilar saknas.

Stuprör som inte är anslutet till markledning kan medföra en ökad fuktbelastning på grundmur/sockel som i sin tur kan leda till fuktrelaterade skador.

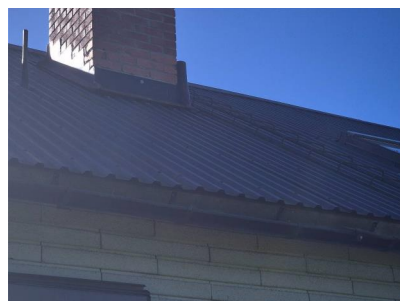
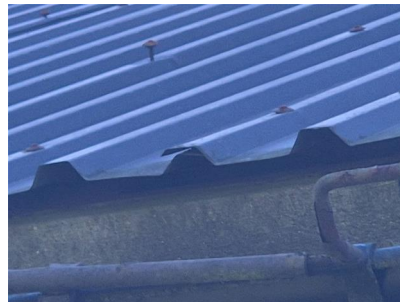
### Utvändigt / Tak

Yttertaket är äldre och ett fåtal spikar har krupit upp från taket.

Takplåt, plåtdetaljer och underlagstak har enligt vår bedömning en begränsad livslängd. Eftersom husets taktäckning är äldre har det ett minskat motstånd mot vatteninträngning. Detta i sin tur kan leda till fuktskador på träläkt och vidare ner i underliggande konstruktioner.

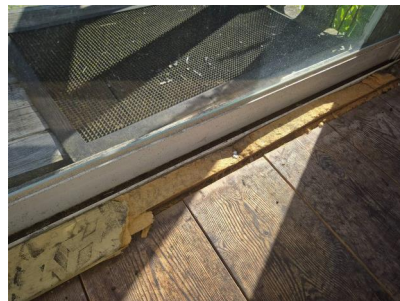
### Utvändigt / Uterum

Förhöjda fuktvärden vid dörr. Rekommenderar en fördjupad undersökning för att bedöma orsak och omfattning.

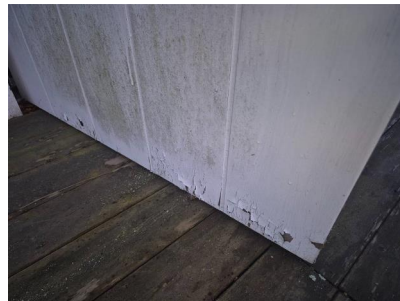
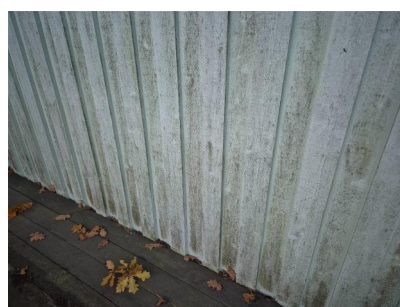
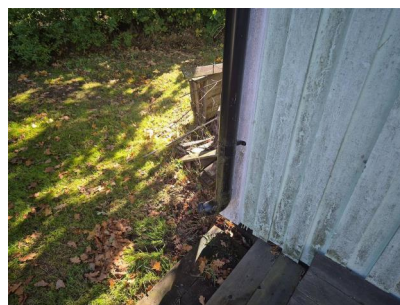
### Utvändigt / Garage utvändigt

Underhållsbehov på dörr och fasad rekommenderas samt stuprör är inte anslutet till markledning.

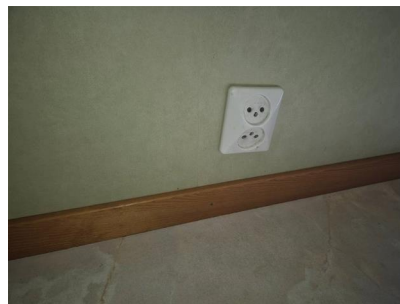
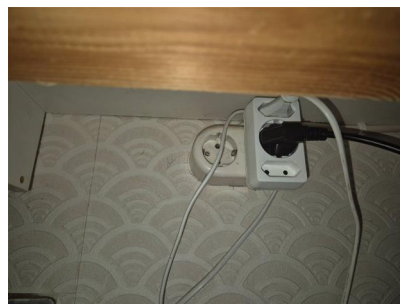
Jordade och ojordade eluttag finns i samma rum.

När man blandar jordade och ojordade eluttag i samma rum finns det en ökad risk för personskador.

Kontakta en elektriker för kontroll och åtgärd.

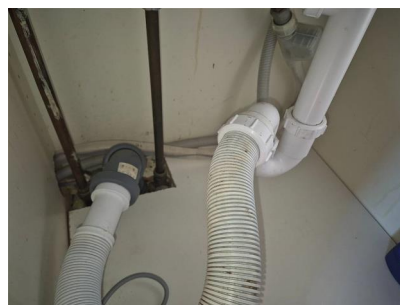
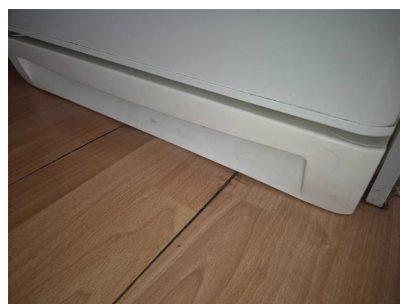
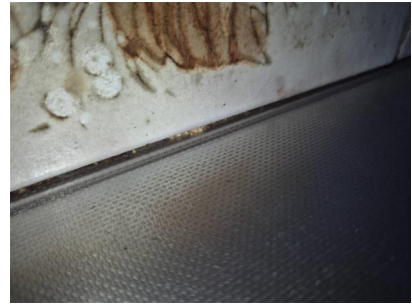
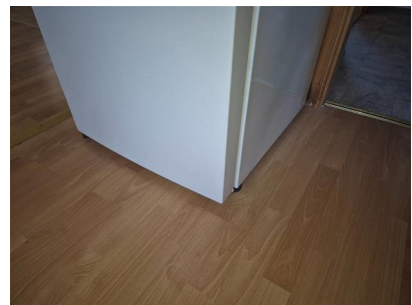
Fuktskydd saknas i diskbänksskåp och under vitvaror.  
- Otätheter mellan diskbänk och vägg.

Utan fuktskydd är det svårt att upptäcka läckage från rörledningar. Vatten kan då tränga in i omkringliggande konstruktioner och orsaka fuktskador.

För att upptäcka eventuella läckage, installera ett fuktskydd.

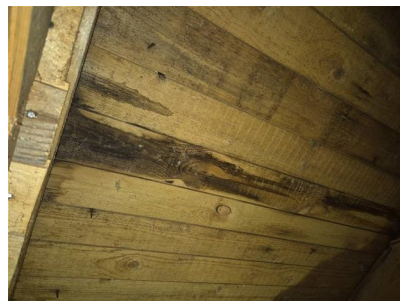
### Övre plan / Sidovind

Taket har fuktfläckar.

Fuktfläckar kan bero på olika saker, och kan vara ett tecken på en tidigare eller en pågående fuktskada.

Vi rekommenderar en fördjupad undersökning för att bedöma orsak och omfattning.

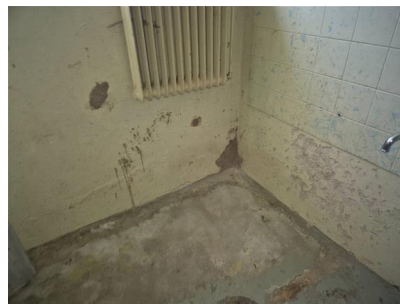
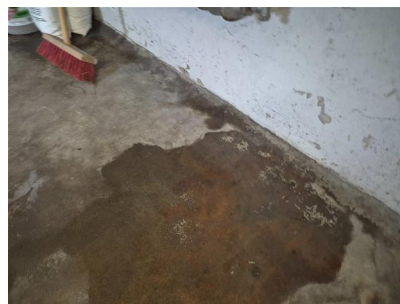
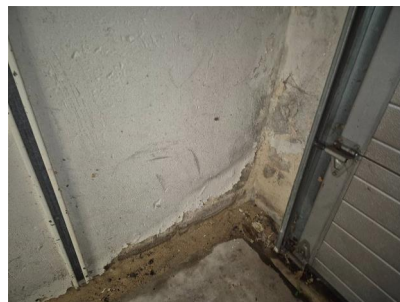
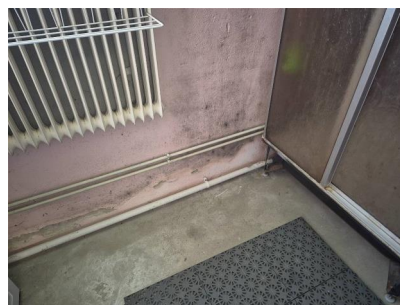
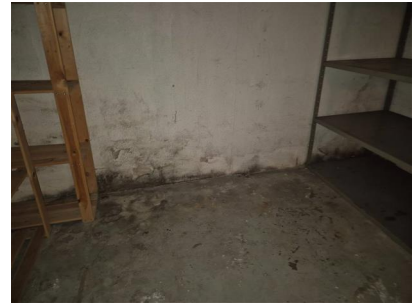
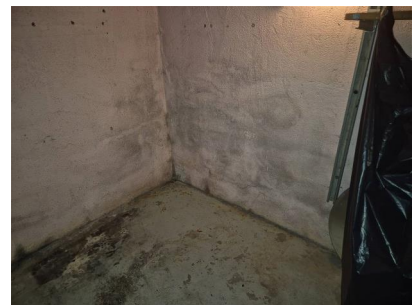
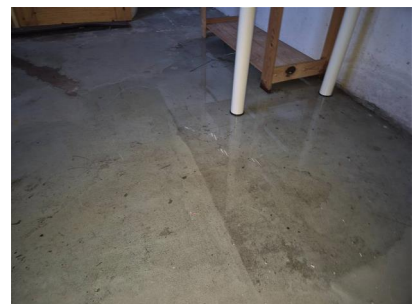
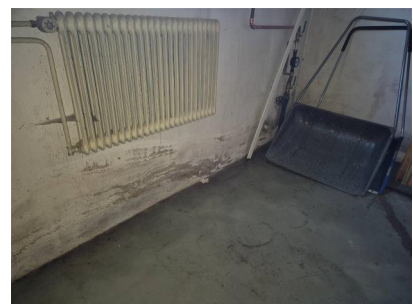
### Källarplan / Allmänt

Utvändigt fuktskydd är äldre än 20 år.

Eftersom källarens utvändiga fuktskydd (dagvattenssystem, dräneringssystem samt källarytterväggarnas utvändiga fuktskydd) är äldre än 20 år, vilket betraktas som dessa delars genomsnittliga tekniska livslängd, så kan systemet ha nedsatt funktion. Detta ökar risken för invändiga fuktskador i källaren. Det finns tecken på att det utvändiga fuktskyddet ej fungerar i källaren. (Se bilder).

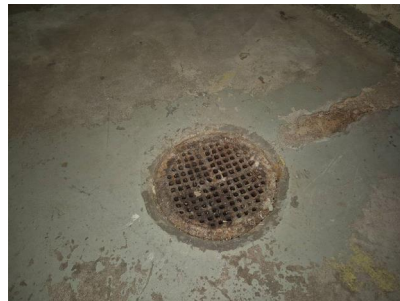
### Källarplan / Tvätttrum

Se notering under allmänt källarplan.  
Äldre gjutjärnsbrunn i utrymmet.

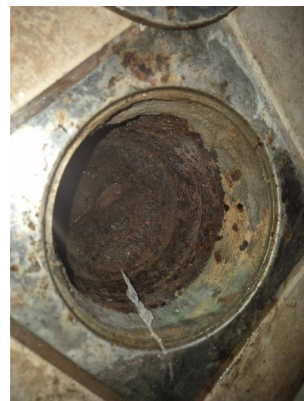
### Källarplan / Pannrum

Gjutjärnsbrunnen är rostangripen.

Golvbrunn i pannrum/garage är i dåligt skick.

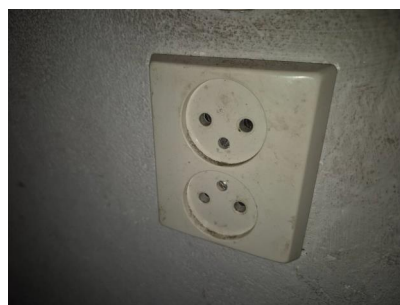
### Källarplan / Garage

Ojordade uttag finns.

När man har ojordade uttag i kök och oinredda källare finns det en ökad risk för personskador.

Kontakta en elektriker för kontroll och åtgärd.

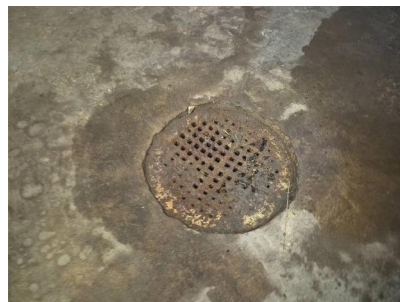
Gjutjärnsbrunnen är rostangripen.

Golvbrunn i pannrum/garage är i dåligt skick.

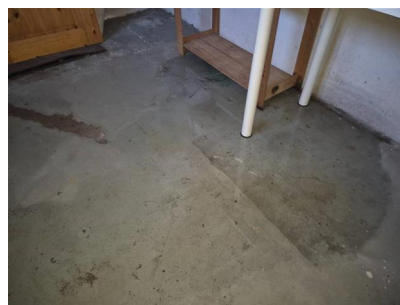
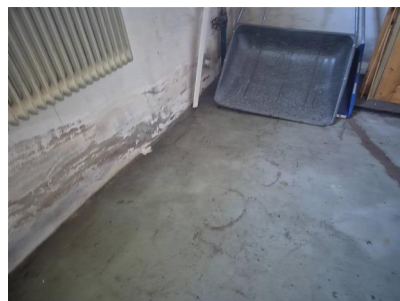
### Källarplan / Källaringång

Vatten finns på golvet. Rekommenderar en fördjupad undersökning för att bedöma orsak och omfattning.
