# Besiktningsprotokoll

Anticimex Försäkringsbesiktning i samarbete med Fastighetsbyrån

| Fastighetsbeteckning:<br>Ingeborg 6 | |
| Fastighetsadress:<br>Eksjögatan 29 | |

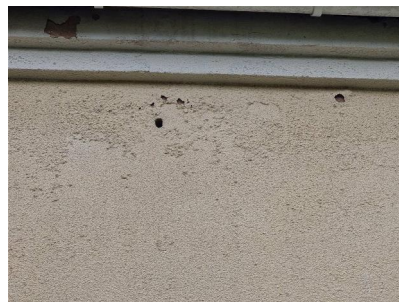
Sprickor och putssläpp finns i fasaden (främst mot norr och väst).  
Algpåväxt/missfärgningar noterades på fasaden norrsidan.

Detta kan leda till fukt- och frysskador i konstruktionen.

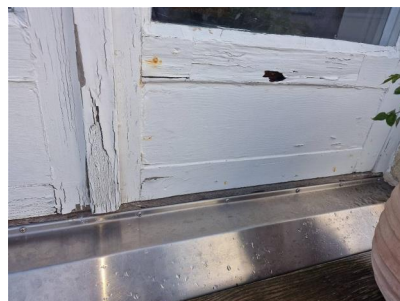
Rötskador noterades på altandörr.

Dörr kommer att renoveras, se "Lämnade upplysningar".

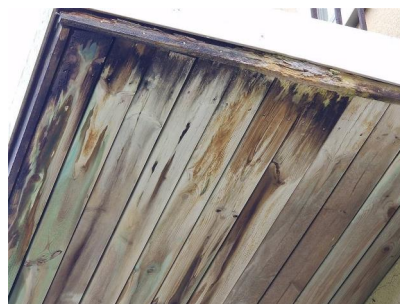
Fuktgenomslag och rötskador noterades på brädklädsel under betongplattan.

Ytskiktet på balkongen är bristfälligt.

Det finns sprickor och färgsläpp i fasaden under balkongen.

Det går inte att se skicket på balkongplattans undersida då denna är inklädd.

Vidare undersökning rekommenderas för bedömning av orsak, omfattning samt åtgärdsförslag.

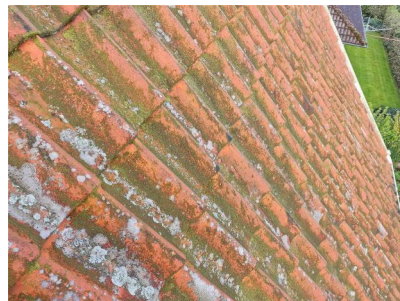
Mosspåväxt finns på takpannor.

Mossa som växer på taket kan leda till att taktäckningen har ett minskat motstånd mot vatteninträngning. Detta i sin tur kan leda till fuktskador på träläkt och takkonstruktionen vilket kan resultera i mikrobiella skador (angrepp av mikroorganismer).

För att öka livslängden på taket rekommenderas att mossan tas bort från takpannorna.

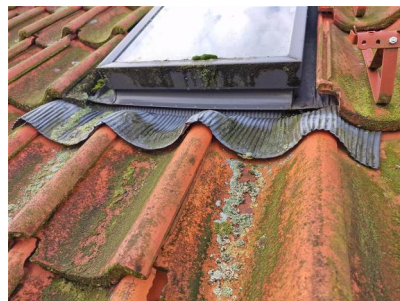
Otättheter noterades i anslutning till takfönster samt tätning under fönster har släppt.

Läckage sker, se "Utvändigt vind"

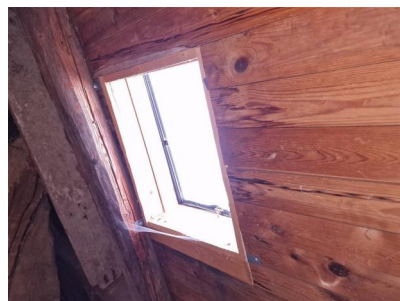
Fuktvärden över kritisk fuktnivå uppmättes i fuktfläckar i anslutning till takfönster.

Det finns risk för mikrobiell tillväxt om den relativa fuktigheten (RF) i den omgivande luften är över 75 %. I furuvirke motsvarar det en fuktkvot (FK) på 17 %.

Fuktkvoten uppmättes till 18% i fuktfläckar.

I övrigt underlagstak och takbjälkar uppmättes fuktkvoten till 12%

Vi rekommenderar en fördjupad undersökning för att bedöma orsak och omfattning samt åtgärdsförslag.

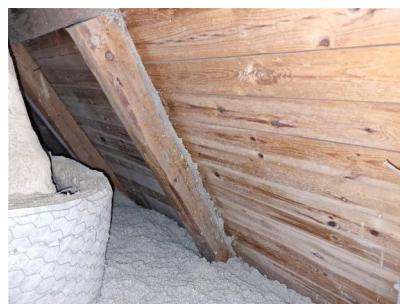
Mindre mängd mikrobiell påväxt finns på underlagstaket. Vinden är tilläggsisolerad.

Detta kan vara ett tecken på att vinden tillförs fukt inifrån bostaden. Observera att besiktning av bostadens ventilationssystem inte har ingått i uppdraget.

För att komma tillrätta med detta kan fukttillförseln inifrån bostaden behöva minskas. Det kan göras genom att ventilationen i bostaden förbättras samt att eventuella otätheter i vindsbjälklaget (tak-/väggvinklar, taklucka med mera) tätas. Läs Anticimex faktablad om uppvärmda vindsutrymmen för tips och råd.

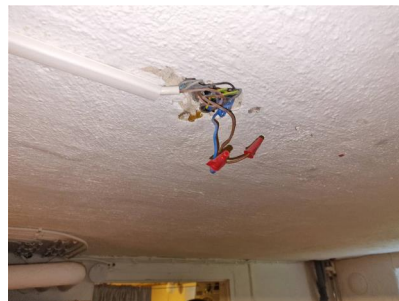
Skyddslock/kopplingsdosa saknas.

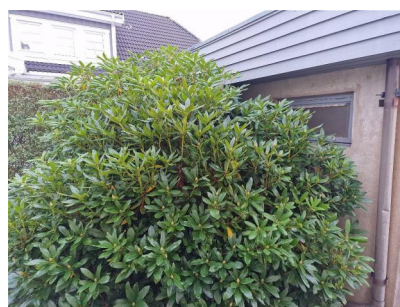
Växter finns i anslutning till byggnaden.

När det finns rabatter och växter nära byggnaden finns risk att fukt stannar kvar i väggarna. Detta kan i sin tur orsaka invändiga fuktskador. Växternas rötter kan också skada grundmuren och sätta dräneringsledningen ur funktion.

Området närmast garaget rekommenderas att vara fritt från växtlighet.

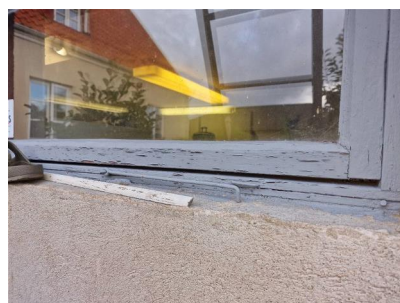
Fönster är i behov av målning/underhåll.

Fönsterbågar och fönsterkarmar där målningsbehov finns riskerar att få fukt- och rötskador på grund av sämre vattenavvisande förmåga.

För att öka livslängden på fönster rekommenderas målning och underhåll.

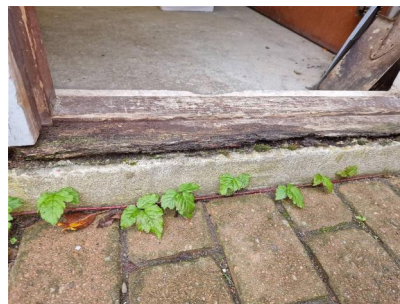
Trösklar, karmar och dörrar är rötskadade.

Kontakt med entreprenör för dörrbyte rekommenderas.

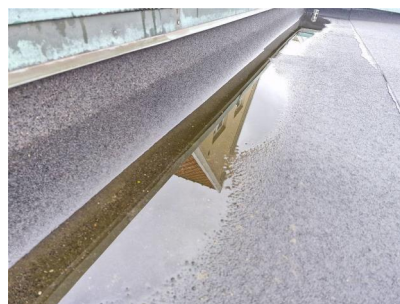
Vatten är kvarstående på del av taket.  
Takpappen glipar på enstaka ställen.  
Svikt noterades i del av taket, vilket kan bero på att underlagstak och takstolarna är underdimensionerade.  
Takpappen ligger i spänn vid uppvik.  
Otäta plåtdetaljer noterades.

Noterade brister medför ökad risk för läckage med fuktrelaterade skador som följd.

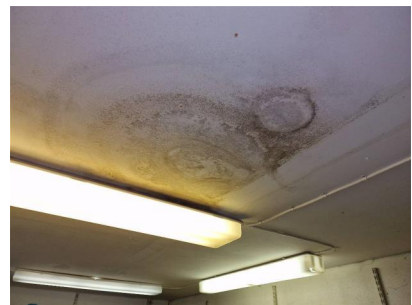
Taket har fuktfläckar, se "lämnade upplysningar "

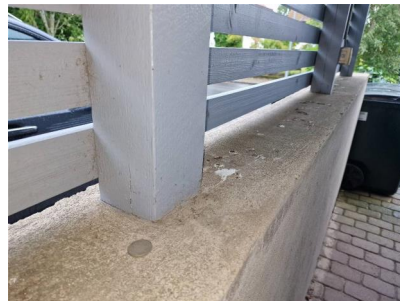
Vissa plintar/stolpar står i kontakt med mur.

Risk finns att fukt från muren sugas upp i plintar/stolpars nederkant, vilket kan orsaka fuktrelaterade skador.
