**Fastighetsuppgifter**

Storökan 4

Bokögatan 9

## Bilaga 1 för kontroll av valda konstruktioner

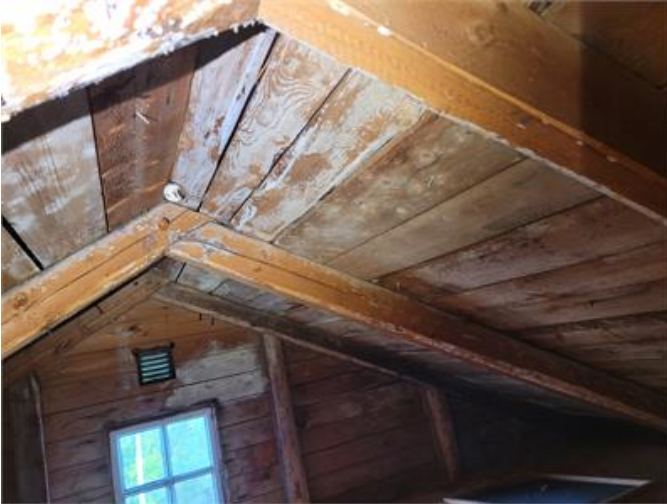
| Besiktningsresultat | | | | | |
|---|---|---|---|---|---|
| Vind | | X | | | - Mikrobiell påväxt förekommer på underlagstakets undersida, vilket bör kontrolleras regelbundet. Se bild.<br>- Fuktfläckar förekommer på underlagstak, bedöms som äldre. |

Mikrobiell påväxt förekommer på underlagstak.

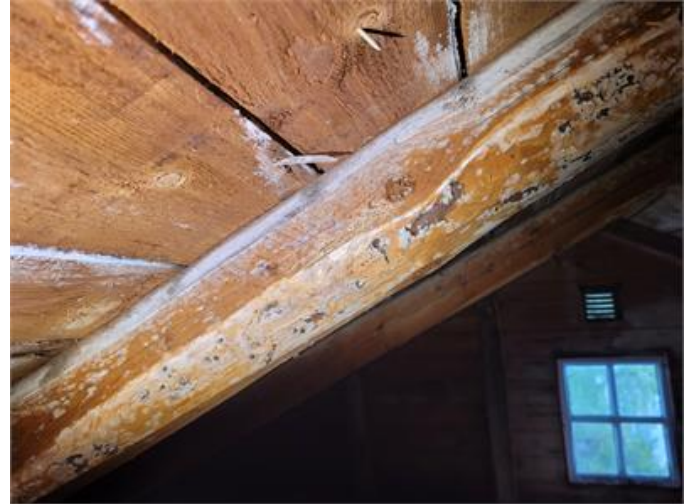
Mikrobiell påväxt förekommer på underlagstak.

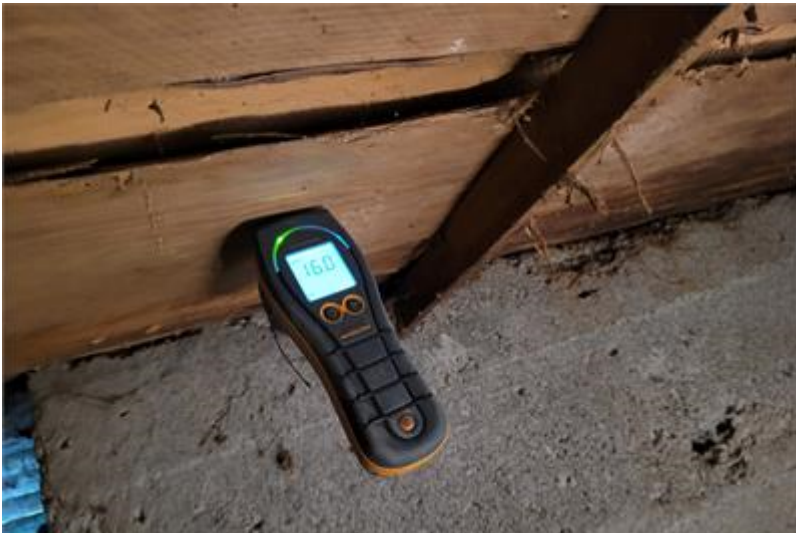
| Byggnadsdel | Torpargrund |
| Konstruktionsdel | Blindbotten |

Vid fuktkvotskontroll blev värdet ca 16 % fk. Det kritiska gränsvärdet för mikrobiell tillväxt brukar anges till ca 15-17% fuktkvot (FK).

Notera att stickprovsmässig undersökning är utförd samt att mätvärden normalt sett kan variera över årstiderna. För att säkert fastställa konstruktionens kondition och fuktstatus måste en mer omfattande undersökning utföras.
