**Fastighetsuppgifter**

Fastighetsbeteckning  
Räveskalla 1:410  
Adress  
Björkdalsvägen 15  
51841 Sjömarken

| Uppdragsnummer | O29195 |
| Besiktningsdatum | 2025-09-15 |

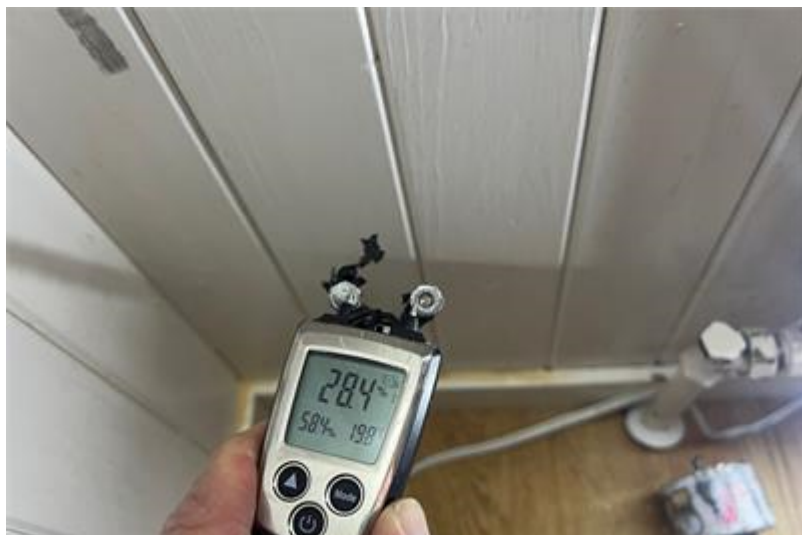
Kritiskt gränsvärde för \*mikrobiell tillväxt i trä är ca:17% fuktkvot. Mättnadsgraden i trä ligger på ca: 28%. (\*=Samlingsnamn på flertalet mikroorganismer så som bakterier, mögel och likvärdigt)

provhål togs upp i utreglad yttervägg i gillestuga och där fuktkvoten uppmättes till 28% i en väggregel och en avvikande lukt upplevdes i provhål. Fuktkvoten uppmättes till 18% i träpanel i bastun.

Fuktkvoten uppmättes till mellan 12-14% i träväggar i garage.

Vid stickprovskontroll av konstruktion uppmättes fuktkvoten till mellan 18-28% vilket ligger över kritiskt gränsvärde för mikrobiell tillväxt samt att en avvikande lukt upplevdes. För att utreda orsak/omfattning samt lämpliga åtgärder rekommenderas att kontakt tas med en fackman för att utföra en fördjupad undersökning.
