# Besiktningsprotokoll

Ombesiktning

Anticimex Försäkringsbesiktning i samarbete med Fastighetsbyrån

| Fastighetsadress:<br>Skäretvägen 42 | |

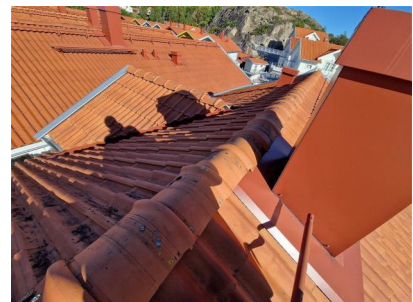
Taket har av säkerhetsskäl besiktigats från mark och takstege. Takhöjden är över 4 meter men säker stege med glidskydd/stegfot fanns uppställd.
