**Fastighetsuppgifter**

Floda 3:801

Stenhusvägen 12

## Bilaga 1 för kontroll av valda konstruktioner

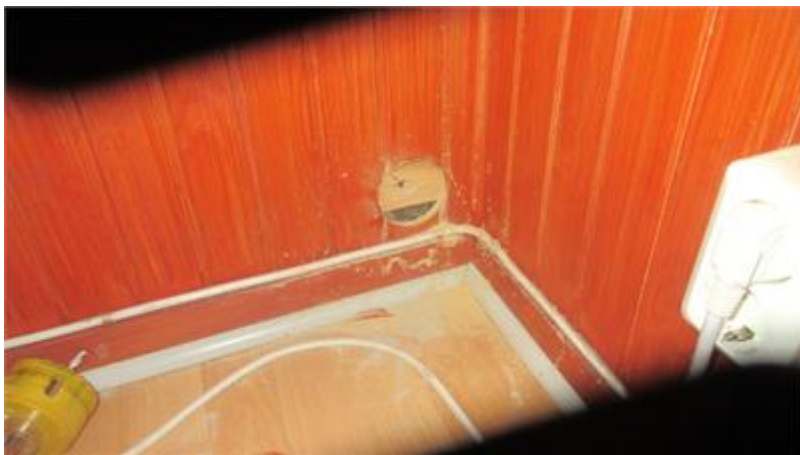
Gränsen för mikrobiell tillväxt i trä går vid ca 17 % och för rötskador vid ca 28 % fuktkvot.

Ett provhål togs upp i den utreglade ytterväggen i gillestugan och i bottenregeln uppmättes fuktkvoten till ca 20 % och en avvikande lukt upplevdes i provhålet, vidare uppmättes fuktkvoten i två stycken innerdörrströsklar och en dörrkarm till ca 18-20 %.

Vid kontroll av konstruktion noterades fuktkvoter över kritiskt gränsvärde för mikrobiell tillväxt i trä samt en avvikande lukt, därför rekommenderar vi att denna besiktning kompletteras med en fördjupad teknisk undersökning.
