Torseröd 1:33

Torseröd 306

| Uppdragsnummer | P4891 |
| Besiktningsdatum | 2025-09-16 |

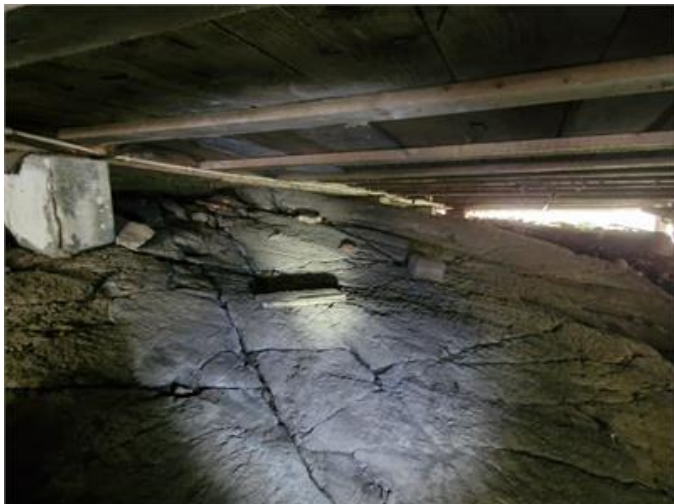
| Besiktningsresultat | | | | | |
|---|---|---|---|---|---|
| Plintgrund | | | x | | Plintgrunder är generellt ansett som riskkonstruktion för fuktskador, då utomhusmiljö råder. Vanligt är även att plintar rör sig och orsakar skevheter i bjälklaget.<br>Bjälklaget är äldre/original och östra delen nära marken/berget.<br>Regelverket hänger delvis, bl.a. syllregel öster.<br>Mikrobiella missfärgningar och alger finns på blindbottenbrädor.<br>Delvis fuktig jord på marken och unken lukt upplevdes.<br>Fuktvärden över gränsvärde uppmättes i bjälklaget.<br>Se kommentar/riskanalys samt bilaga 1 "Kontroll av konstruktion". |

Plintgrund, översiktsbild östra delen.

Bjälklaget är äldre/original och östra delen nära marken/berget.  
Regelverket hänger delvis, bl.a. syllregel öster.  
Mikrobiella missfärgningar och alger finns på blindbottenbrädor.  
Delvis fuktig jord på marken och unken lukt upplevdes.

Kontroll av konstruktionen utfördes genom stickprovsmässig fuktmätning i syllreglar. Fuktvärden över gränsvärde för mikrobiell tillväxt uppmättes.

Fuktkvoten i uppmättes till 20-21% i syllregel mot källare och 23-24% i syllregel öster.  
Risk för mikrobiell tillväxt föreligger vid en fuktkvot på 17% och rötskador >28%.

Det rekommenderas att denna besiktning kompletteras med en fördjupad undersökning för att utreda orsaken till samt omfattningen av de fuktrelaterade skadorna/bristerna.

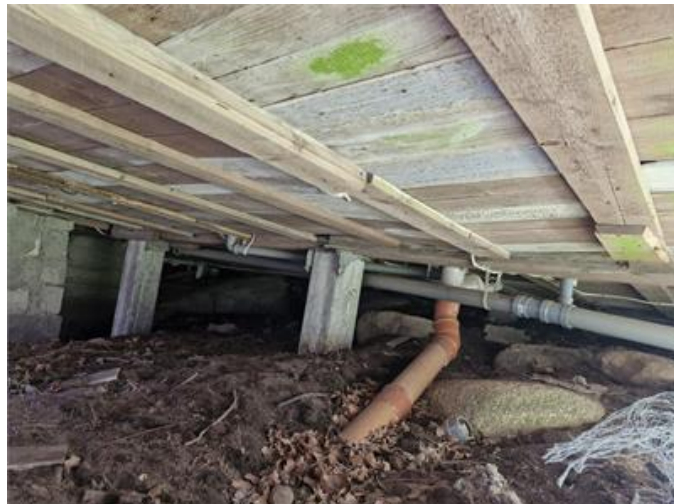
Plintgrund, översiktsbild södra delen.

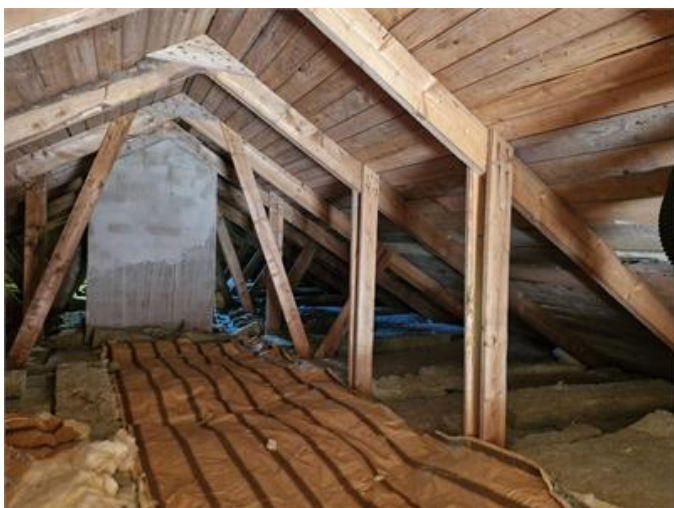
| Besiktningsresultat | | | | | |
|---|---|---|---|---|---|
| Nockvind | | x | | | Takkonstruktionen är av enklare byggnadsteknisk karaktär med olika typer av undertaksbrädor.<br>Taktotsventilation finns ej, rekommenderas generellt för att minska risken för kondens relaterade skador i underlagstaket.<br>Vid murstock finns fuktanvisning och mindre rötskada i underlagstaket.<br>Torrt och bedöms äldre. |

Nockvind, översiktsbild.

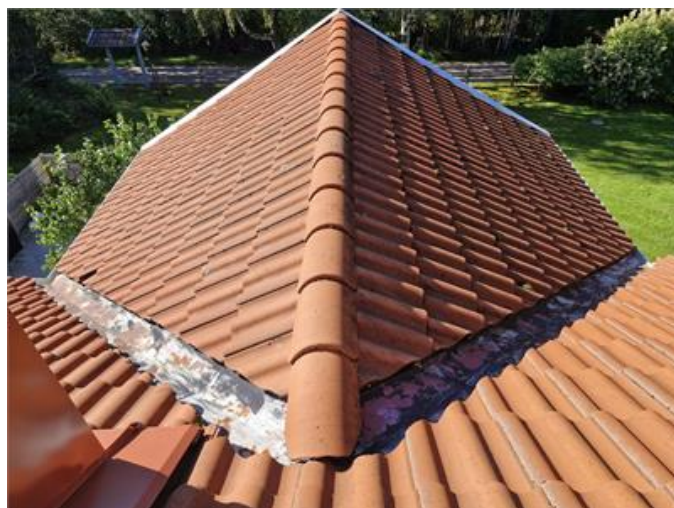
| Besiktningsresultat | | | | | |
|---|---|---|---|---|---|
| Tak | | x | | | Pannor har mindre mosspåväxt.<br>Rännalsplåtar har rostangrepp. |

Tak, mindre mosspåväxt samt rostangripna rännalsplåtar.

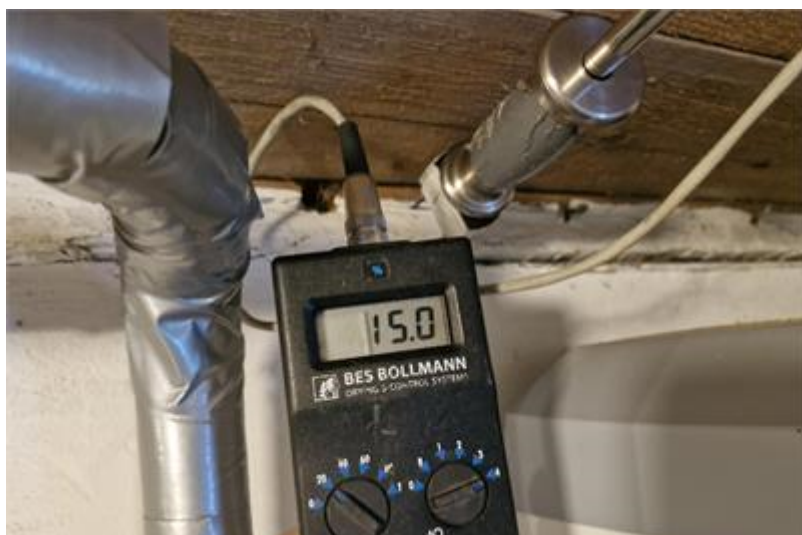
Viss ytlig mikrobiell påväxt på insidan av grundmurarna.  
Lukt av bensin/trädgårdsredskap.

Kontroll av konstruktionen utfördes genom stickprovsmässig fuktmätning i syll.  
Fuktvärden under gränsvärde för mikrobiell tillväxt uppmättes.

Fuktkvoten i uppmättes till 15-16%.  
Risk för mikrobiell tillväxt föreligger vid en fuktkvot på 17% och rötskador >28%.

Ytlig mikrobiell påväxt på insidan av grundmuren är oftast ett tecken på bristfällig ventilation. Lösöre och möbler bör inte stå dikt an grundmuren.
