# Besiktningsprotokoll

Anticimex Försäkringsbesiktning i samarbete med Fastighetsbyrån

| Fastighetsadress:<br>Tegelbruksvägen 30 | |

| Besiktningsdatum:<br>2025-09-10 | Protokollnummer:<br>69244273 |

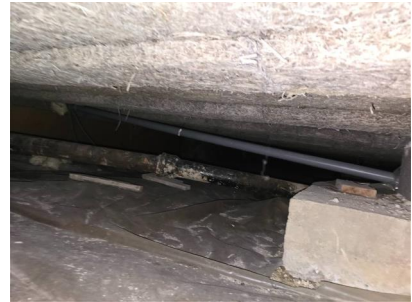
Krypgrunden är ej besiktigad i sin helhet på grund av att avloppsrör hänger i grunden på sådan höjd att man varken kommer över eller under.

Avloppsrör har för långt avstånd mellan upphängning/avlastnings punkter.

När det är långt mellan upphängning/avlastninge punkter ökar risken att avloppsrören glider isär.

Vi rekommenderar att en kompletterande besiktning utförs, om det görs en passage under rören.

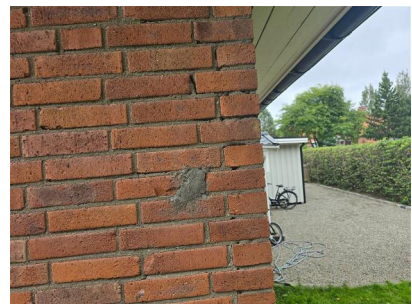
Sprickor finns i tegelfasaden.

Dessa bedöms inte ha lett till bakomliggande skador.

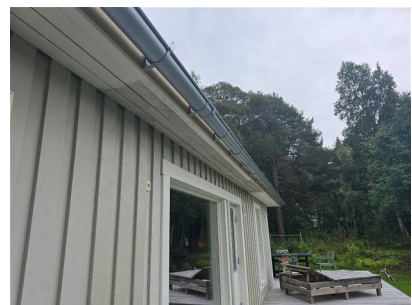
Delar av takfoten ej färdig målad.

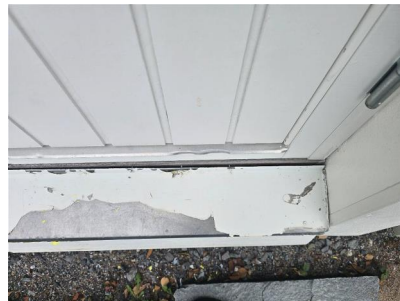
Tröskelbleck är otäta vid infästningar.

Eftersom tröskelblecken är otäta finns risk att vatten rinner in i väggen vilket i sin tur kan leda till fuktskador i väggkonstruktionen.

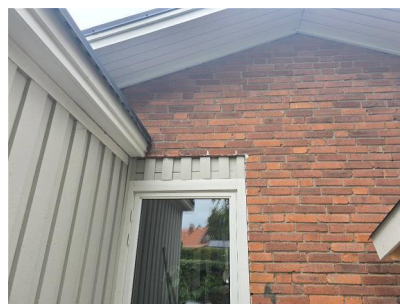
Överbleck saknas ovan fönster.

Avsaknad av bleck ovanför fönster medför en ökad risk för att vatten kan rinna in och orsaka fuktrelaterade skador i omkringliggande konstruktioner.

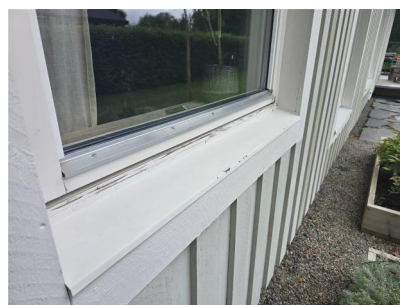
1 fönster är i behov av målning/underhåll.

För att öka livslängden på fönster rekommenderas målning och underhåll.

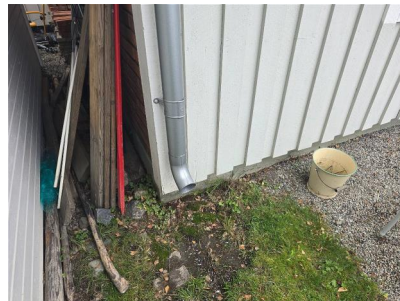
Stuprör avslutas delvis nära husliv.

Stuprör som avslutas intill husliv (ovan mark) kan medföra en ökad fuktbelastning på grundmur/sockel med fuktrelaterade skador som följd.

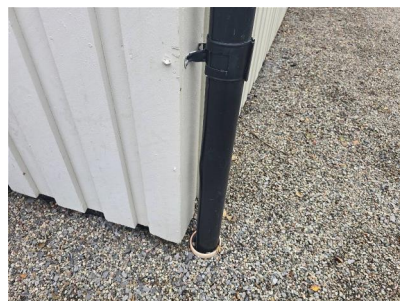
Fals på stuprör vänd mot fasad, frostsprängning förekommer på fals.

När stuprören är monterade med falsen vänd mot fasad ökar risken för fuktskador på fasad och sockel vid ett eventuellt läckage.

För att undvika skador på fasad/sockel kan man med fördel vända stuprörens fals ut från fasad.”

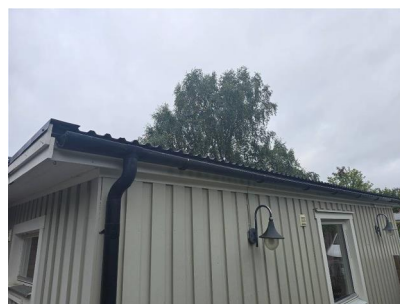
Lövsilar finns inte.

När det saknas lövsilar så finns det risk att det blir stopp i dagvattenledningen.

Hängrännor lutar fel.

När hängrännor har en felaktig lutning (bakfall) finns risk att regnvatten svämmas över vilket i sin tur kan leda till fuktskador på fasad och sockel.

För att hindra stopp i dagvattenledningar rekommenderas komplettering av lövsilar.

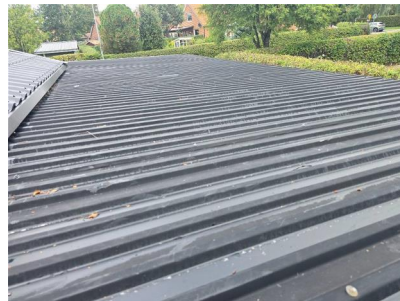
Låglutande tak har fel taktäckning på delen över det gamla garaget.

Taktäckningen av plåt är inte anpassad till taklutningen. Risk finns för läckage med fuktskador som följd.

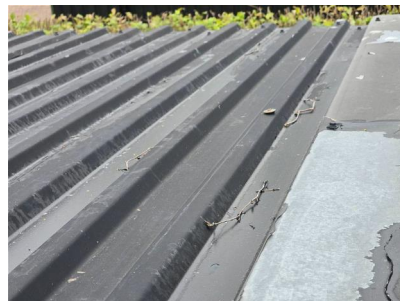
Plåttaket är spikat.

När ett plåttak är spikat medför det att spikarna kan krypa ut.

Vi rekommenderar årlig översyn av spikarna.

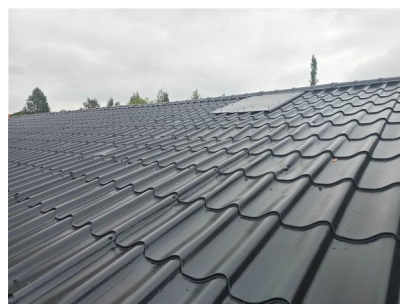
Bucklor finns på plåttaket.

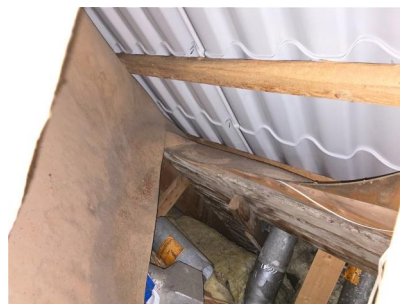
Underlagstaket består delvis av träfiberskivor.

- Delvis har underlagstaket lossnat.
- Fuktfläckar förekommer på takstolar/läkt i anslutning till skorstenen.

Eftersom underlagstaket består av träfiberskivor utan yttre täckning av papp under takbeklädningen, finns risk vid ogynnsam väderlek att regnvatten/snö tränger in i skivskarvar med läckage på vindsutrymmet som följd. Med tiden kan även träfiberskivorna drabbas av fuktskador.

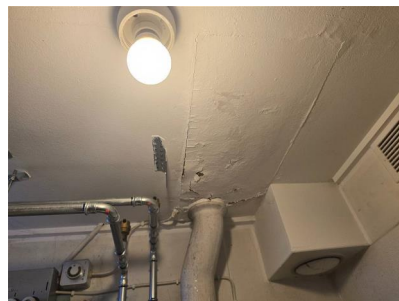
- Skadan i taket i tvättstugan fanns innan 2000 när säljarens pappa köpte huset.

Taket har fuktskador. Fuktindikerat utan anmärkning.

Den synliga fuktfläcken tyder på att vatten har runnit in på grund av otätheter.

Vid en framtida renovering rekommenderas att innertaket byts ut.

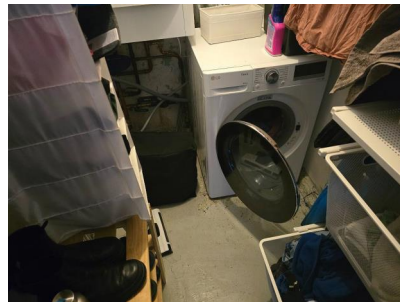
Våutrymmet har äldre yt-/tätskikt.

Eftersom funktionen, som innebär att ytskiktet/tätskiktet ska vara vattentätt, kan vara nedsatt finns en ökad risk att vatten tränger igenom ytskiktet/tätskiktet med vattenskador i omkringliggande konstruktioner som följd.

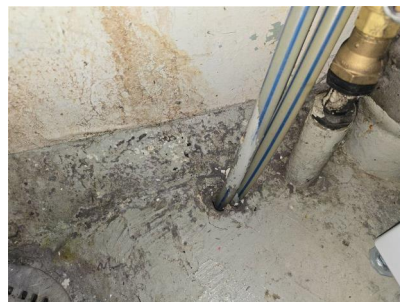
Golvbeläggningsen är otät vid rör genomföring.

De otäta rör genomföringarna medför att vatten kan tränga ner i omkringliggande konstruktioner med fuktskador som följd. Detta kan i sin tur leda till mikrobiella skador (angrepp av mikroorganismer).

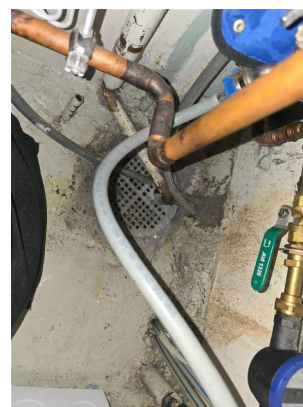
Gjutjärnsbrunnen är rostangripen.

Det finns risk att golvbrunnen rostar sönder med fuktskador som följd.

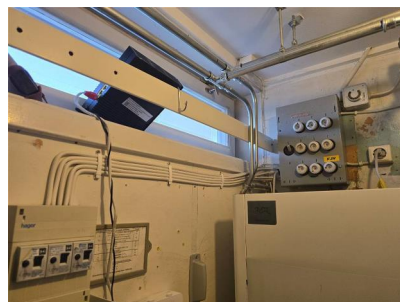
Jordfelsbrytare finns inte installerad i den äldre elanläggningen.

Huset är tillbyggt efter 2004 och jordfelsbrytare finns installerad i den nya elanläggningen.

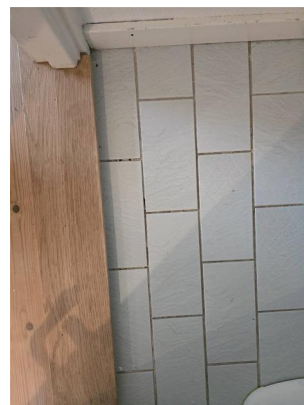
Klinker har släppt från underlaget ("Bom").

Felet som uppstått är att vidhäftningen mellan klinker och underlag har upphört. Sk "bom/ bomljud".

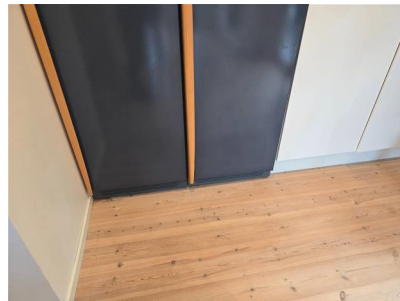
Fuktskydd saknas under vitvaror.

För att upptäcka eventuella läckage, installera ett fuktskydd.

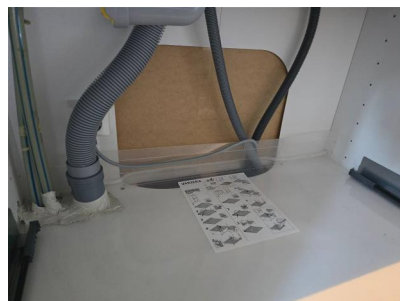
Fuktskyddets anslutning runt slangarna från diskmaskinen kan förbättras .

För att undvika fuktskador i omkringliggande konstruktioner rekommenderas att fuktskyddet förbättras.

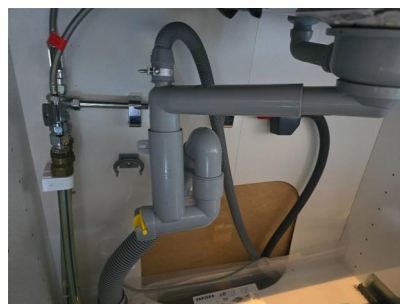
Upphångningsbygel saknas på avloppslang från diskmaskinen. Samt att vattenslagen till diskmaskinen ej är fastförankrad i skåpstommen.

För att hindra brott på slangar rekommenderas komplettering av upphängning.

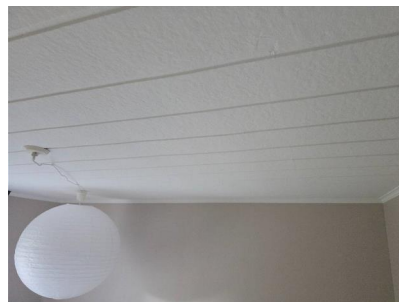
Innertaket är något vågigt.

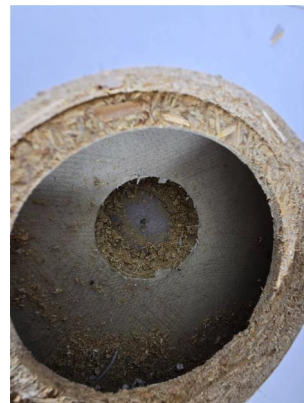
Vid kontroll av konstruktion uppmättes fuktvärden under kritisk nivå för mikrobiell tillväxt och normal lukt upplevdes.

Grundläggningen består av en betongplatta på mark utan underliggande isolering och med ett flytande golvspånskiva på en foam (ljuddämpning). Fuktkvoten uppmättes till 13 % och den relativa fuktigheten till 61% i ytterväggen. Golvkonstruktionen kontrollerades under garderoben.

Flytande golvkonstruktion och eventuella väggssyllar riskerar att drabbas av fuktskador på grund av naturlig fuktpåverkan om fuktskyddet är bristfälligt utfört alternativt saknas. Fuktvandring kan ske från marken genom betongen till organiskt material genom så kallad kapillärsugning och diffusion, vilket kan leda till skador med lukt av mikrobiell karaktär. Om väggssyllarna är tryckimpregnerade kan även en kemisk lukt förekomma.
