Öndered 1:75

Tallvägen 4

| Uppdragsnummer | O29279 |
| Besiktningsdatum | 2025-09-19 |

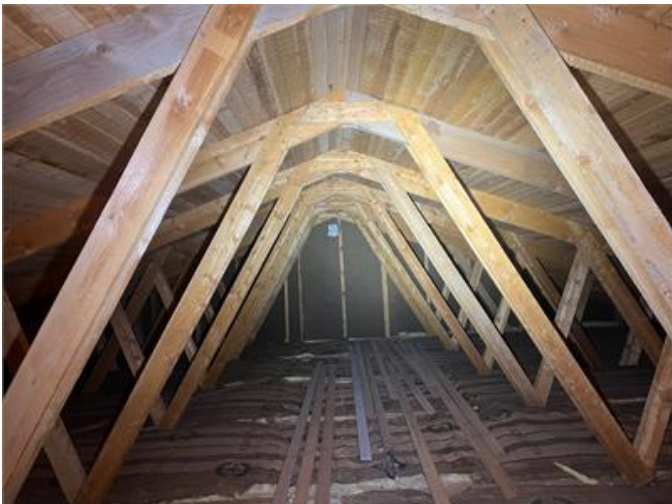
Vy vindsutrymme.

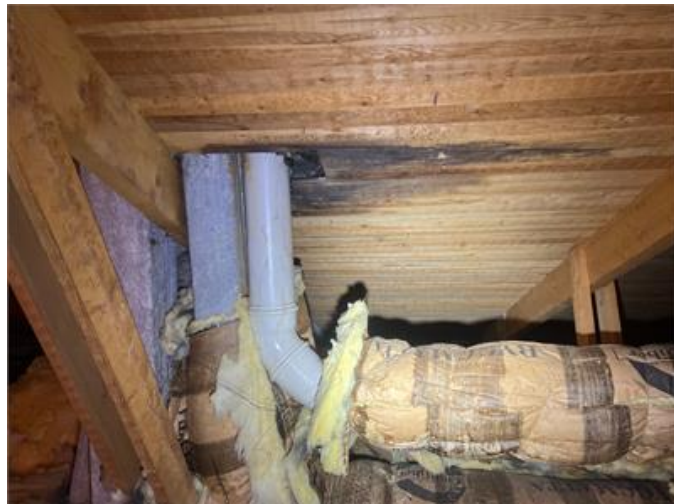
| Besiktningsresultat | | | | | |
|---|---|---|---|---|---|
| Vind | | x | | | Fuktfläckar (torra vid besiktning) och mikrobiell påväxt i mindre omfattning förekommer, se kommentar/riskanalys. |

**Vind:** Fuktfläckar förekommer i underlagstaket, dessa fuktfläckar var vid besiktningstillfället torra och bedöms vara från tiden innan takomläggningen. Det rekommenderas att dessa hålls under uppsikt och ökar fuktfläckarna i storlek eller annan förändring sker bör kontakt tas med en fackman för erforderliga åtgärder.

Exempel på fuktfläckar i underlagstaket i vindsutrymmet.
