Fastighetsbeteckning  
Landvetter 2:62  
Adress  
Södra Stommen 44  
43832 Landvetter

| Uppdragsnummer | O29276 |
| Besiktningsdatum | 2025-09-17 |
| Besiktningsföretag | OBM Besiktning Väst AB |

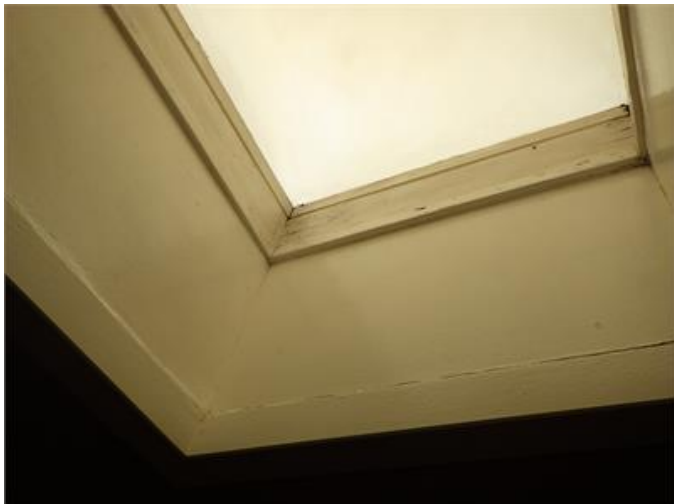
| Besiktningsresultat | | | | | |
|---|---|---|---|---|---|
| Badrum | | | x | | Våtrum är av äldre standard. Otätheter noterades i duschzon, det rekommenderas kontakt med fackman för bedömning/åtgärd. Se kommentar/riskanalys. Missfärgningar noterades på insidan av takfönster som är av äldre standard. |

Missfärgning takfönster.

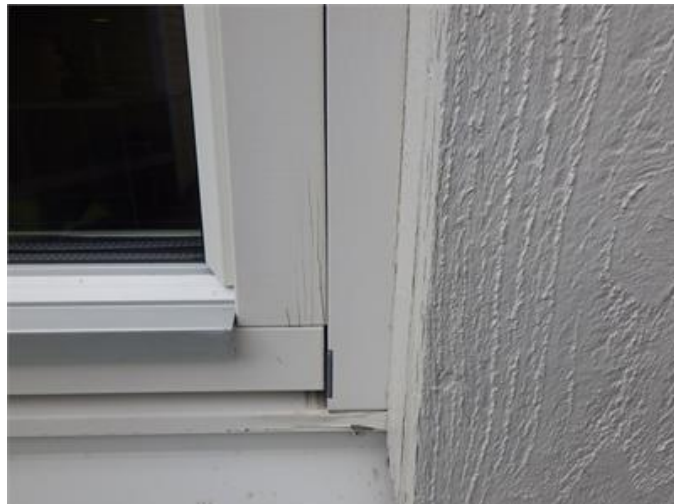
| Besiktningsresultat | | | | | |
|---|---|---|---|---|---|
| Fönster/Dörrar | | x | | | Ett visst underhållsbehov noterades. Otätheter förekommer. Formförändring samt färgsläpp förekommer på dörrar. Se kommentar/riskanalys. |

Visst underhållsbehov av fönster.

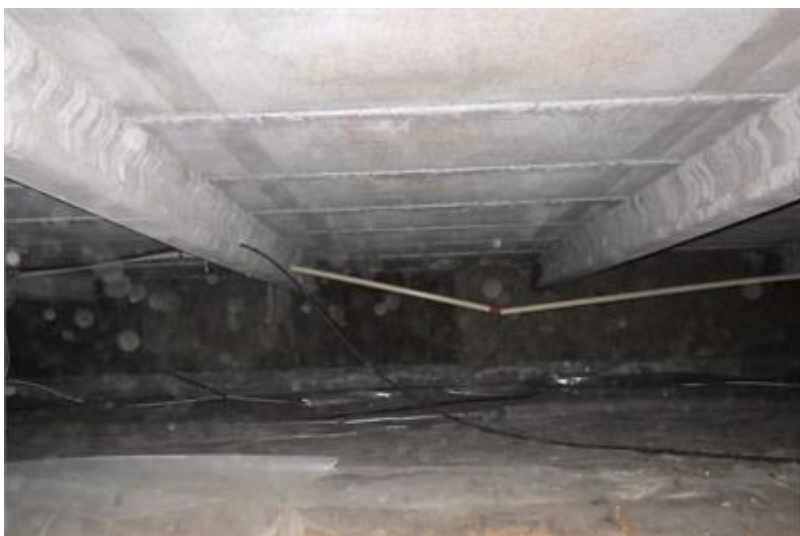
| Besiktningsresultat | | | | | |
|---|---|---|---|---|---|
| Krypgrund | | | x | | Krypgrunden bedöms som en riskkonstruktion. Se bilaga kontroll av konstruktion samt kommentar/riskanalys. |

Samtliga mätningar är stickprovskontroller. Gränsen för mikrobiell tillväxt i trä går vid ca 17% fuktkvot. Marken i krypgrund utgörs av sand och plastfolie. Stödmurar och bjälklag består av betong. Fuktkvotsmätningar utfördes i syllar ovan betong dels i innerväggs syll i sovrum 1 till höger om dörr mot vardagsrum ,fuktkvoten uppmättes till ca 12% fuktkvot. Därefter demonterades en fotlist i köket vid yttervägg , fuktkvoten uppmättes i yttervägg syll till ca 20% fuktkvot.

En krypgrund med betongbjälklag är ur fuktsynpunkt att betrakta som en betongplatta på mark. Risk finns att ovanpåliggande konstruktioner kan påverkas av fukt så att mikrobiella skador kan uppstå. Detta kan påverka byggnaden och inomhusmiljön negativt. Det rekommenderas att denna besiktning kompletteras med en fördjupad undersökning för att utreda orsaken till samt omfattningen av de fuktrelaterade skadorna/bristerna.
