# Besiktningsprotokoll

Anticimex Försäkringsbesiktning i samarbete med Fastighetsbyrån

| Fastighetsadress:<br>Nedre Sälängsvägen 3 | |

| Besiktningsdatum:<br>2025-09-18 | Protokollnummer:<br>69272809 |

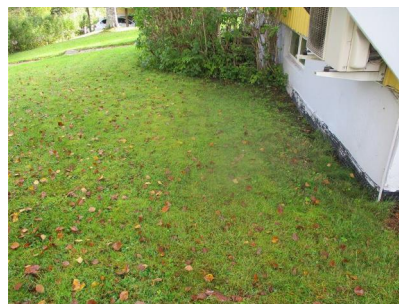
Marken lutar mot huset.

Detta innebär en ökad fuktbelastning mot grunden vilket i sin tur kan orsaka fuktskador i huset.

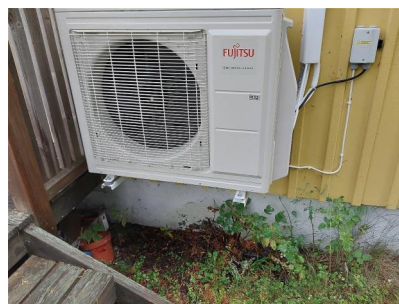
Kondensvatten från luftvärmepumpens utedel leds inte bort från husgrunden.

Detta medför ökad risk för att vatten tränger in i anslutande konstruktioner, vilket i sin tur kan leda till fuktrelaterade skador. Observera att besiktning av byggnadens värmesystem eller värmepumpen inte har ingått i uppdraget.

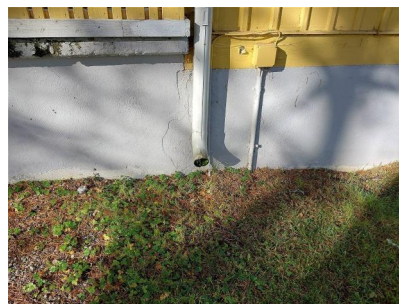
Stuprör avslutas nära husliv.

Stuprör som avslutas intill husliv (ovan mark) kan medföra en ökad fuktbelastning på grundmur/sockel med fuktrelaterade skador som följd.

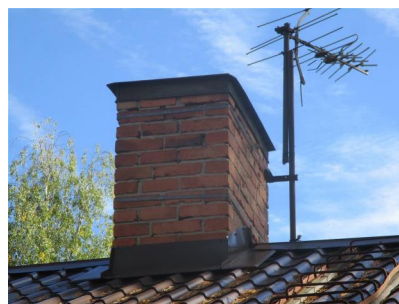
Skorstenen saknar väderskydd.

Väderskydd kan monteras för att skydda mot nederbörd som annars kan orsaka fuktskador och frostsprängning i skorstenen/ murstocken.

Vi rekommenderar att du kontaktar en fackman för att ta reda på hur och om ett väderskydd ska monteras.

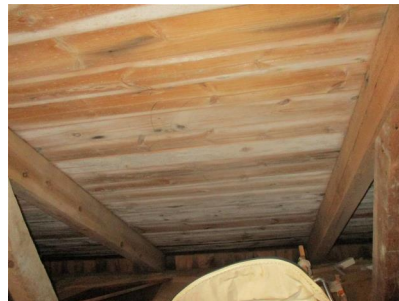
Vid kontroll av vinden har fuktvärden under kritisk fuktnivå för mikrobiell tillväxt uppmätts, dock finns mikrobiell påväxt på underlagstak.

Fuktkvoten i underlagstak/takbjälkar uppmättes till 10 %.

Den upptäckta mikrobiella påväxten på underlagstaket är ett tecken på att vinden har tillförts eller tillförs fukt inifrån bostaden. Observera att besiktning av bostadens ventilationssystem inte har ingått i uppdraget.

För att komma tillrätta med detta kan fukttillförseln inifrån bostaden behöva minskas. Det kan göras genom att ventilationen i bostaden förbättras samt att eventuella otätheter i vindsbjälklaget (tak-/väggvinklar, taklucka med mera) tätas. Läs Anticimex faktablad om oppvärmda vindsutrymmen för tips och råd.

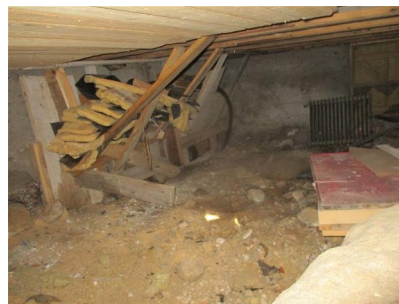
Vid kontroll av konstruktionen i krypgrund uppmättes fuktvärden under kritisk fuktnivå för mikrobiell tillväxt och normal lukt upplevdes dock förekommer det organiskt material på markytan.

Golvbjälklaget ovan samt det organiska materialet på marken i den uteluftsventilerade krypgrunden riskerar att drabbas av fuktskador på grund av naturlig fuktpåverkan. Detta kan i sin tur leda till mikrobiella skador (angrepp av mikroorganismer) som kan leda till att mikrobiell lukt sprids till boendemiljön.

Fuktkvoten uppmättes till 16%.

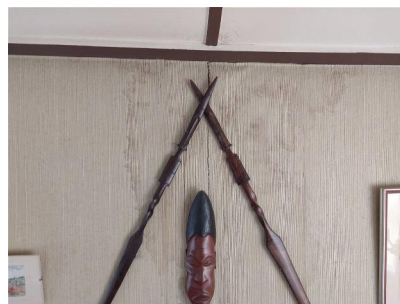
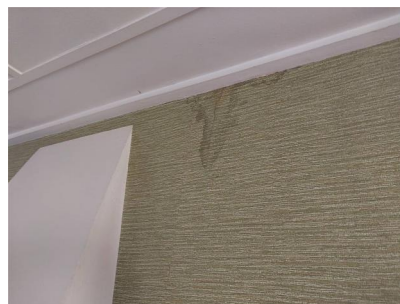
Väggar har torra fuktfläckar. Dessa fanns redan innan takbytet och bedöms inte ha lett till några bakomvarande skador.

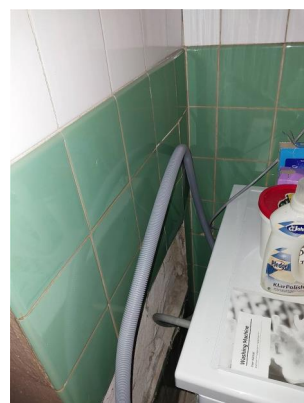
Kakel har lossnat från underlaget mot murstocken.

Detta bedöms endast som en mindre brist.

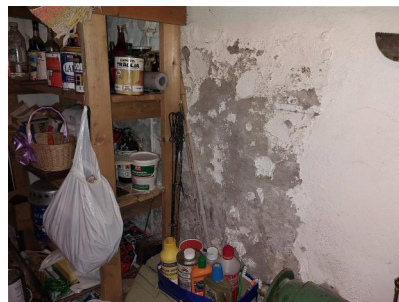
Puts- och färgsläpp finns på källarväggar.

Puts- och färg som släppt från underlaget invändigt på källarytterväggarna är ett tecken på att källarens utvändiga fuktskydd inte längre fungerar tillfredsställande.

För att åtgärda detta måste källarens utvändiga fuktskydd förbättras. Läs Anticimex faktablad om källare för tips och råd.

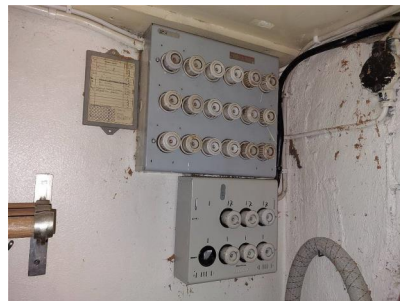
Jordfelsbrytare finns ej.

Det finns inget krav att hus byggda före år 2000 ska ha jordfelsbrytare. Jordfelsbrytaren minskar dock risken för personskador och brand orsakade av elanläggningen.

Kontakta en elektriker för kontroll och åtgärd.

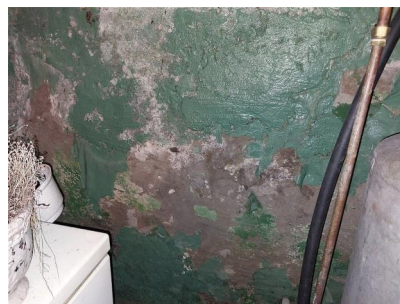
Puts- och färgsläpp finns på källarväggar.

Puts- och färg som släppt från underlaget invändigt på källarytterväggarna är ett tecken på att källarens utvändiga fuktskydd inte längre fungerar tillfredsställande.

För att åtgärda detta måste källarens utvändiga fuktskydd förbättras. Läs Anticimex faktablad om källare för tips och råd.
