# Besiktningsprotokoll

Anticimex Försäkringsbesiktning i samarbete med Fastighetsbyrån

| Fastighetsadress:<br>Lidaleden 378 | |

| Besiktningsdatum:<br>2025-09-18 | Protokollnummer:<br>69271555 |

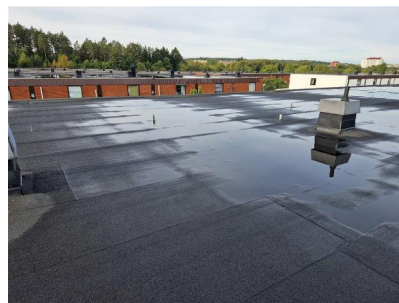
Takpappen är enligt uppgift från 2020.

Takavvattnning sker via takbrunnar.  
Vatten är stående på lågpunkter.

Eftersom vatten från taket avleds med inbyggda hängrännor/invändiga stuprör finns en ökad risk för fuktskador i omkringliggande konstruktioner. Vanliga orsaker till fuktskador är läckage i skarvar på hängrännor och stuprör eller igensatta takbrunnar.

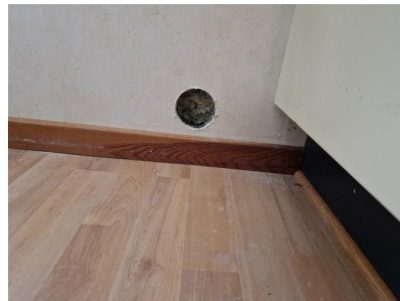
Vid kontroll av konstruktion uppmättes fuktvärden under kritisk nivå för mikrobiell tillväxt.

Grundläggningen i entréhall består av betongplatta på mark utan underliggande isolering.

Via provhål i vägg uppmättes fuktkvoten till 12% i väggsyll.

Gränsen för mikrobiell tillväxt föreligger vid 17%.

Flytande golvkonstruktion och eventuella väggsyllar riskerar att drabbas av fuktskador på grund av naturlig fuktpåverkan om fuktskyddet är bristfälligt utfört alternativt saknas, vilket kan leda till skador med lukt av mikrobiell karaktär. Om väggsyllarna är tryckimpregnerade kan även en kemisk lukt förekomma.

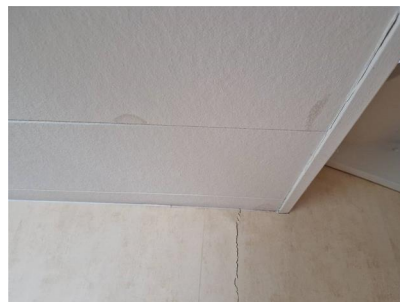
Mindre missfärgning finns i tak.

Rörelsespricka finns i vägg.

Enligt uppgift är märkena äldre. Inga förhöjda fuktindikationer uppmättes vid besiktningen.

Rörelsesprickan bedöms äldre.

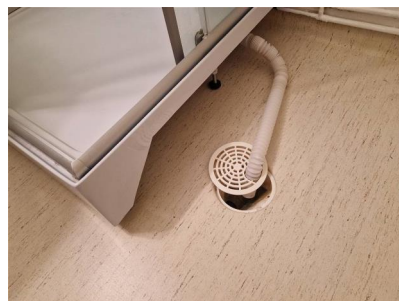
Golvbrunnen är inte utbytt i samband med renovering.

Golvbrunnar ska enligt gällande branschregler bytas ut vid renovering. Risk finns att det nya ytskiktet inte har kunnat anslutas till golvbrunnen på ett riktigt sätt, vilket kan leda till fuktskador i omkringliggande konstruktioner.

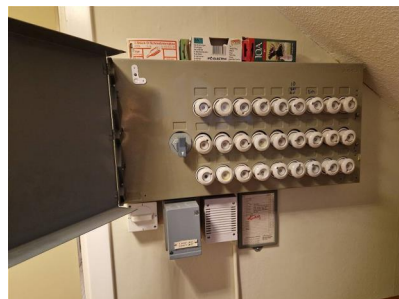
Jordfelsbrytare finns ej.

Det finns inget krav att hus byggda före år 2000 ska ha jordfelsbrytare. Jordfelsbrytaren minskar dock risken för personskador och brand orsakade av elanläggningen.

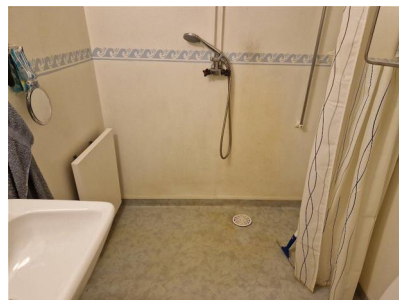
Utrymmet är äldre och har passerat tiden för sin tekniska livslängd.  
Golvattan har släppt från underlaget.  
Golvbrunn av gjutjärn är rostangripen.

Renovering av utrymmet rekommenderas. Kontakta en behörig våtrumsentreprenör för en renovering. I samband med renoveringen bör omkringliggande konstruktioner kontrolleras för att upptäcka eventuella följdskador.

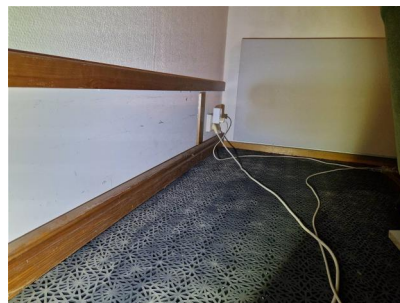
I allrum på källarplan finns en utreglad vägg och heltäckningsmatta. Vid kontroll av väggkonstruktionen upplevdes en lätt avvikande lukt, vilket är vanligt förekommande med dessa typer av konstruktioner.  
Jag rekommenderar att den reglade väggen rivs ut och ersätts fukttålig konstruktion.

I allrum finns påreglade väggar mot grundmur samt heltäckningsmatta på golv.

Vid kontroll av konstruktion uppmättes fuktvärden under kritisk nivå för mikrobiell tillväxt dock känns en svag avvikande lukt i golv/väggvinkel vid påreglade yttervägg i allrum. Lukten kan troligen härledas från tidigare vatteninträngning som inträffade för flera år sedan.

Denna konstruktion får ofta skador på grund av naturlig fuktvandring. Fuktkvoten uppmättes till 15% i trækloss under stående regler. Gränsen för mikrobiell påväxt föreligger vid 17%.

Jag rekommenderar att befintliga regler och isolering mot grundmur samt heltäckningsmatta avlägsnas. Återställning kan ske med nya regler i aluminium. Grundmuren kan även putsas och målas med fukttålig färg.
