Fastighetsbeteckning  
Norra Husby 1:267  
Adress  
Odens Hage 44  
610 71 Vagnhärad

| Uppdragsnummer | A34270 |
| Besiktningsdatum | 2025-09-18 |
| Besiktningsföretag | OBM Byggnadsmiljö AB |

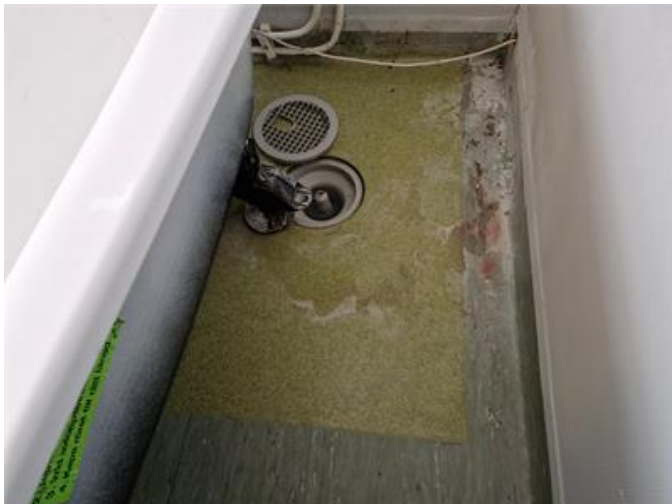
| Besiktningsresultat | | | | | |
|---|---|---|---|---|---|
| Badrum/Wc | | | X | | - Utrymmet har äldre standard, brister förekommer och renoveringsbehov föreligger.<br>- Fuktindikering visar förhöjda fuktvärden på vägg runt blandare till badkar. Detta bör kontrolleras för att fastställa orsak och omfattning. Kontakt rekommenderas med hemförsäkringsbolag. Se även bilder sid 5. |

Badrum/Wc:  
Utrymmet har äldre standard, brister förekommer och renoveringsbehov föreligger.

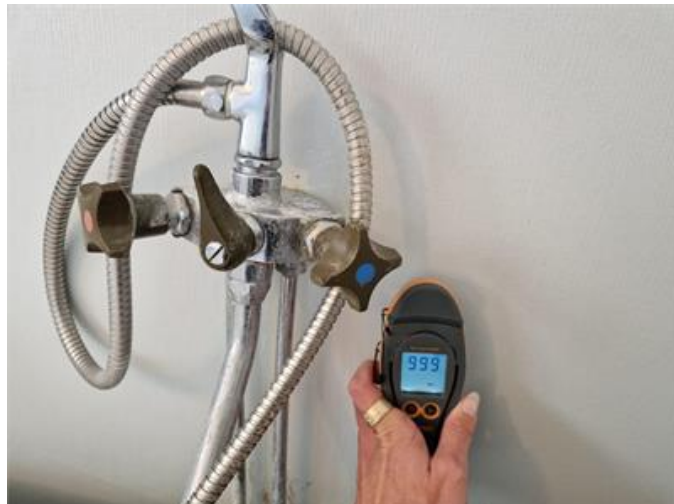
Badrum/Wc:  
Fuktindikering visar förhöjda fuktvärden på vägg runt blandare till badkar.
