Skärvöl 1:13

Skärvölsvägen 34

| Uppdragsnummer | G35146 |
| Besiktningsdatum | 2025-09-16 |

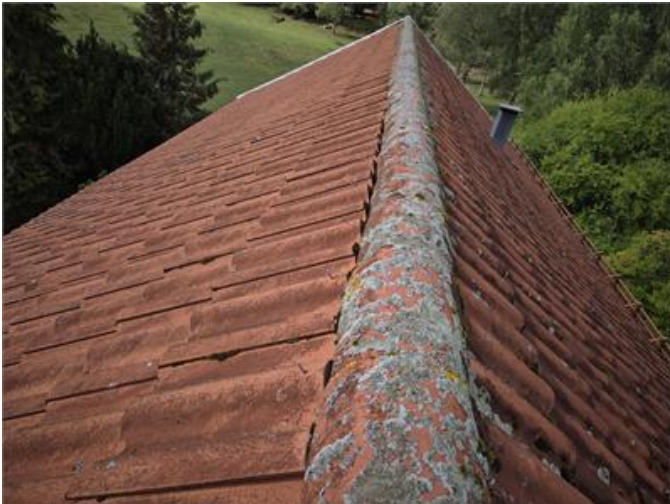
| Besiktningsresultat | | | | | |
|---|---|---|---|---|---|
| Tak | | | X | | Det förekommernockpannor som ligger i olag och medfört till läckage med risk för fuktskador. Från vinden noterades inga läckage men det rekommenderas att vidare undersökning utförs. Pappklätt tak över entrén har synliga spikar vilket kommer leda till läckage med fuktskador som följd samt saknas plåtdetaljer. |

Det förekommer nockpannor som ligger i olag och medfört till läckage med risk för fuktskador. Från vinden noterades inga läckage men det rekommenderas att vidare undersökning utförs.

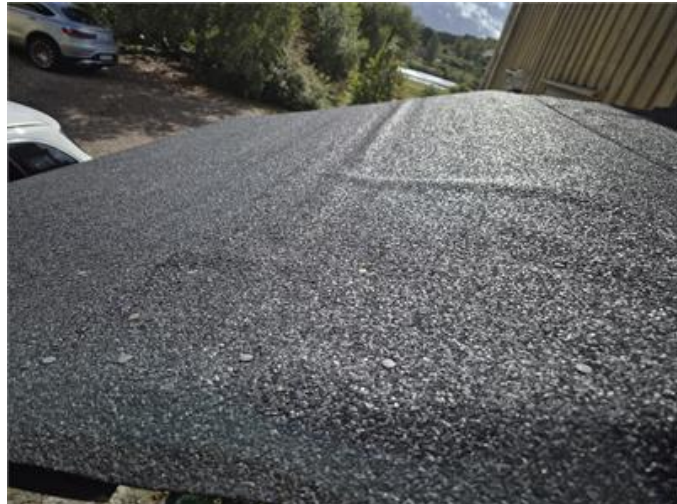
Pappklätt tak över entrén har synliga spikar vilket kommer leda till läckage med fuktskador som följd samt saknas plåtdetaljer.

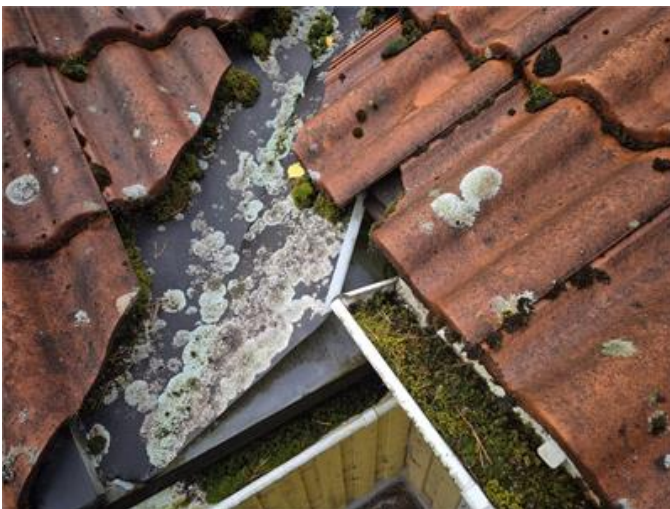
**TAK gäststugan:** Betongpannor ovan korrugerat plåttak, tillbyggnad har undertakspapp. Vid rännalsplåt är en takpanna skadad vilket medfört till lokal fuktskada i takfotsbräda. Det finns ingen nocktätning mellannockpannor och takpannor eller tätning mellan plåthuvar och takpannor vilket medför ökad risk att snö/regn vid kraftigare vindar kan leta sig in under takpannor. Taket är låglutande över farstun. En sprucken tegelpanna noterades. Vatten har letat sig förbi takpannorna och fuktat upp läkt/undertak, åtgärd rekommenderas.

Lokal fuktskada i takfotsbräda till gäststugan.

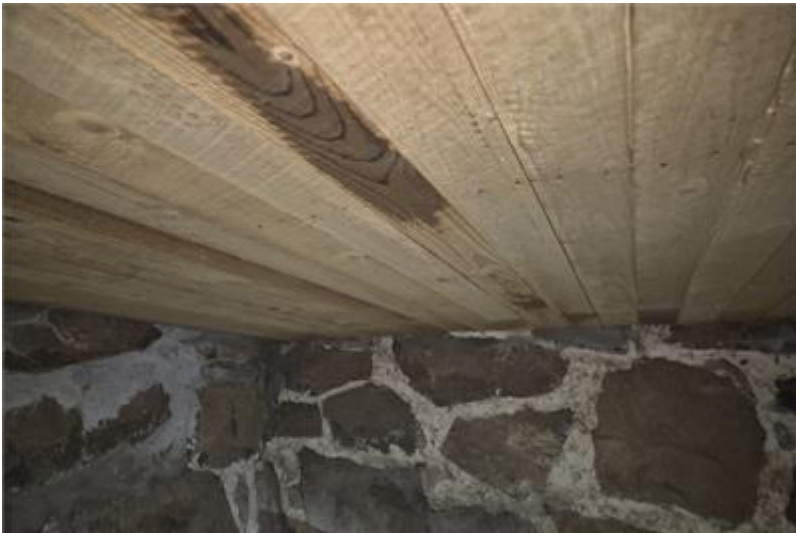
Fuktkontroll visade fuktkvot på 13% i syllregel till reglad innervägg samt fuktkvoter på 12-14% i bjälklaget till potatiskällaren. Det kritiska gränsvärdet för mikrobiell tillväxt brukar anges till ca 16-17% fuktkvot (FK).
