# Besiktningsprotokoll

Anticimex Försäkringsbesiktning i samarbete med Fastighetsbyrån

| Fastighetsadress:<br>Rullbovägen 3 | |

| Besiktningsdatum:<br>2025-09-18 | Protokollnummer:<br>69267446 |

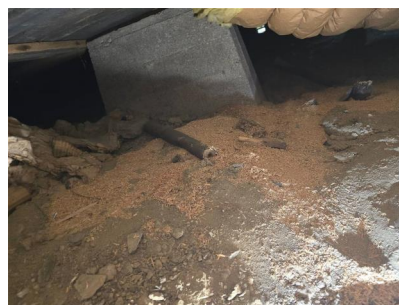
Vid kontroll av konstruktionen i krypgrund uppmättes fuktvärden under kritisk fuktnivå för mikrobiell tillväxt och normal lukt upplevdes.

Golvbjälklaget ovan den uteluftsventilerade krypgrunden riskerar att drabbas av fuktskador på grund av naturlig fuktpåverkan. Detta kan i sin tur leda till mikrobiella skador (angrepp av mikroorganismer) som kan leda till att mikrobiell lukt sprids till boendemiljön. Fuktkvoten uppmättes till 13 %.

Organiskt material finns i utrymmet.

När man har organiskt material i en fuktig miljö finns en ökad risk för mikrobiell tillväxt (angrepp av mikroorganismer). Detta kan i sin tur leda till att mikrobiell lukt sprids till boendemiljön.

Vi rekommenderar att allt organsiktmaterial på marken och på grundmurar städas ut.

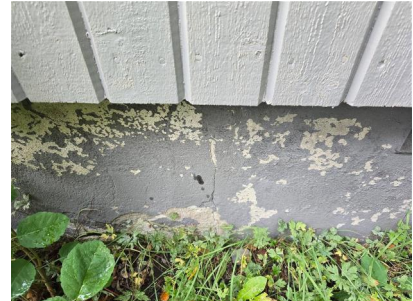
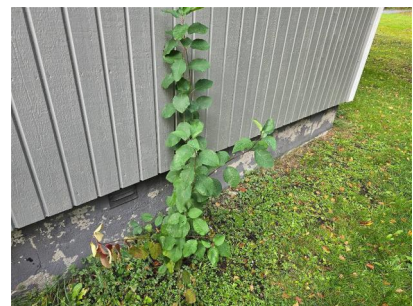
Sprickor finns i sockel.

Dessa bedöms inte ha lett till bakomliggande skador.

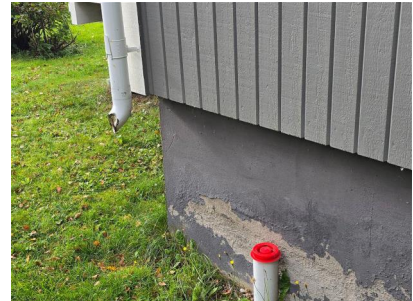
Färgsläpp finns på sockel.

När färgen börjat släppa är det lätt att mer färg släpper på grund av att fukt trängt in i betongen.

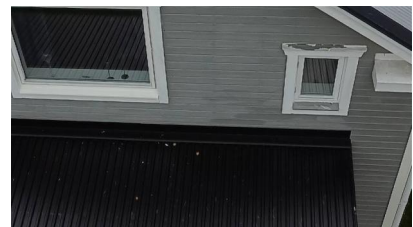
Fönsterfoder är delvis i behov av målning/underhåll.

För att öka livslängden på träkonstruktioner rekommenderas målning och underhåll.

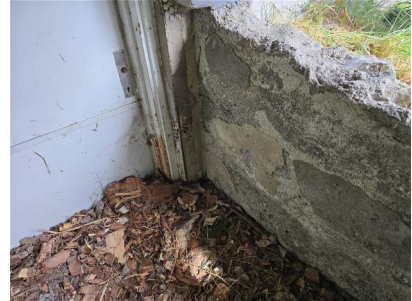
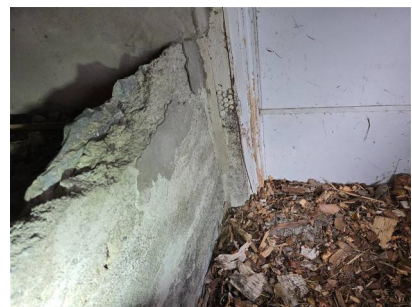
Putssläpp förekommer runt nedgången till källaren-.

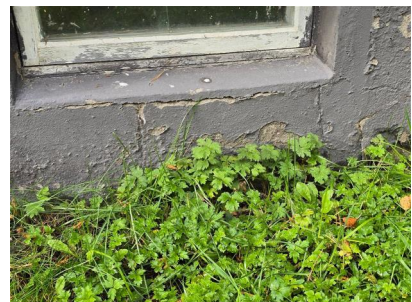
Fönster i källarplanet är i behov av målning/underhåll.

För att öka livslängden på fönster rekommenderas målning och underhåll.

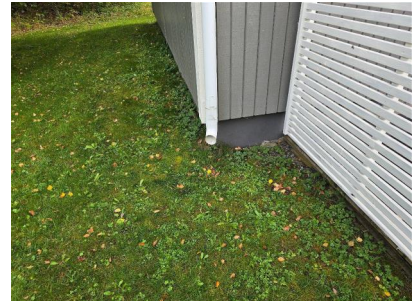
Stuprör är inte anslutet till markledning.

Stuprör som inte är anslutet till markledning kan medföra en ökad fuktbelastning på grundmur/sockel som i sin tur kan leda till fuktrelaterade skador.

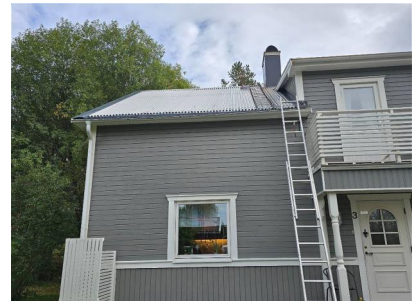
Hängrännor lutar fel.

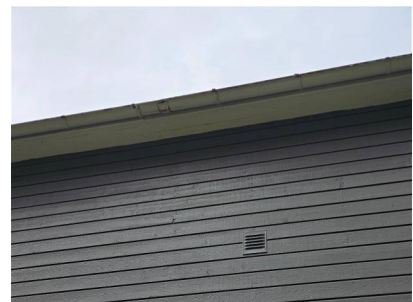
Hängränna läcker.

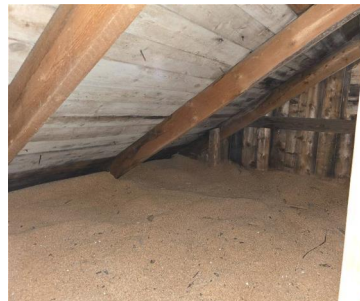
Vid kontroll av vinden har fuktvärden under kritisk fuktnivå för mikrobiell tillväxt uppmätts, dock finns mikrobiell påväxt på underlagstak och väggar.

Fuktkvoten i underlagstak/takbjälkar uppmättes till 9 %.

Den upptäckta mikrobiella påväxten på underlagstaket är ett tecken på att vinden har tillförts eller tillförs fukt inifrån bostaden. Observera att besiktning av bostadens ventilationssystem inte har ingått i uppdraget.

För att komma tillrätta med detta kan fukttillförseln inifrån bostaden behöva minskas. Det kan göras genom att ventilationen i bostaden förbättras samt att eventuella otätheter i vindsbjälklaget (tak-/väggvinklar, taklucka med mera) tätas. Läs Anticimex faktablad om ouppvärmda vindsutrymmen för tips och råd.

För att kontrollera om det är ett pågående problem kan en referensbräda monteras på vinden som man följer.

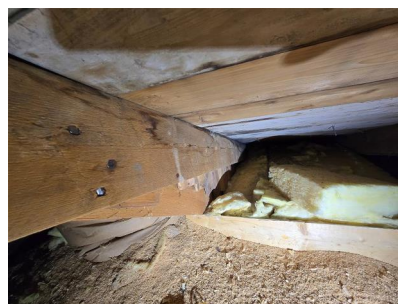
Fuktleckor noteras på takstolar vid takbrytningen till kupan. Några mindre fläckar noteras även runt murstocken. Fuktindikerat utan anmärkning.

Troligen är dessa fuktleckor äldre.

Vi rekommenderar regelbunden kontroll av vinden.

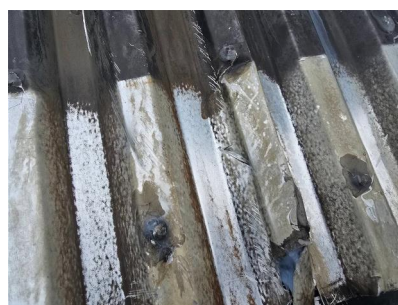
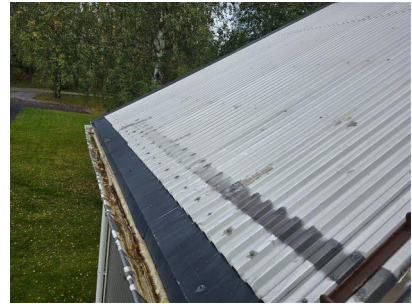
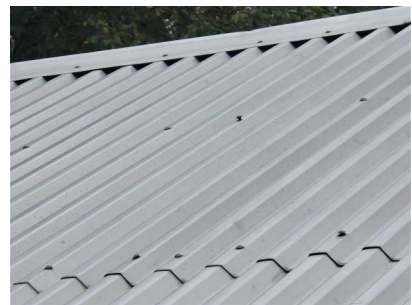
Skador finns på plåttaket.  
Plåttaket är spikat. Enstaka spikar har börjat krypa ut.

Brister i det utvändiga plåttaket kan bero på olika saker. Exempelvis otätheter, skador etc.

Vi rekommenderar att en takentreprenör kontaktas för lämpliga åtgärder. När ett plåttak är spikat rekommenderar jag årlig, allmän översyn av spikarna. Om spikar krupit ut kan dessa bytas ut mot skruv med gummitätning.

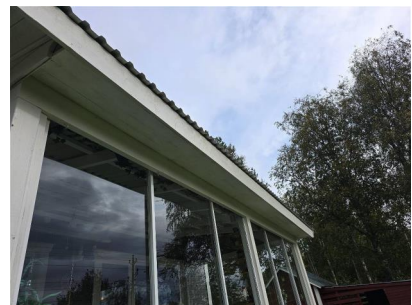
Hängränna saknas.

För att inte omkringliggande konstruktioner ska utsättas för mer fukt än nödvändigt rekommenderas att hängränna och stuprör monteras.

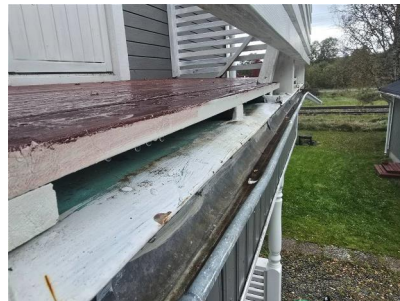
Det äldre falsat plåttaket under trallen har ej kunnat besiktas på grund av att trallen är i vägen.

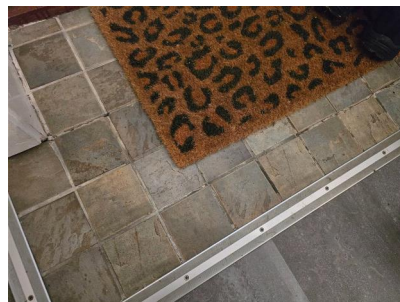
Klinker har hålrumsljud ("Bom"). Fogar har släppt runt plattor.

Felet som uppstått kan vara att vidhäftningen är sämre.

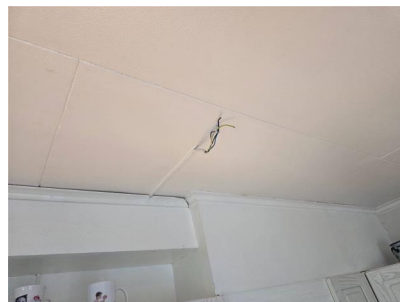
Ej skyddat kabelavslut.

Vi rekommenderar att en behörig elektriker kontaktas för lämplig åtgärd.

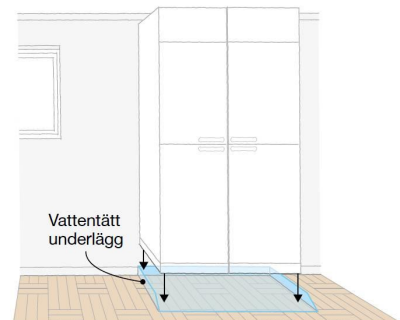
Fuktskydd saknas under vitvaror.

För att upptäcka eventuella läckage, installera ett fuktskydd.

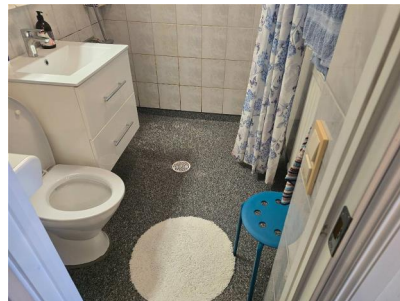
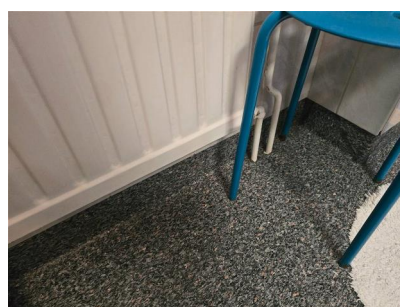
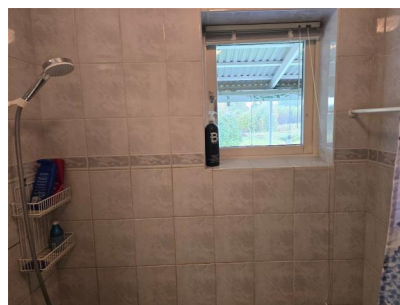
Våtutrymmet har äldre yt-/tätskikt.  
Rör genomföringar finns i golvet. Vid uppförandet av utrymmet var detta godkänt.  
Fönster placerat vid duschplats.

Eftersom funktionen, som innebär att ytskiktet/tätskiktet ska vara vattentätt, kan vara nedsatt finns en ökad risk att vatten tränger igenom ytskiktet/tätskiktet med vattenskador i omkringliggande konstruktioner som följd.

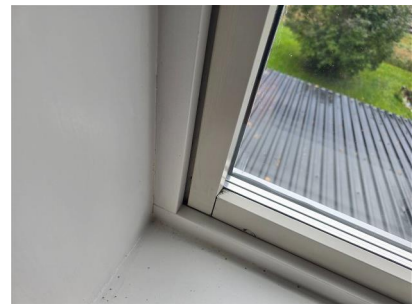
Otätthet mellan fönsterkarm och fönsterbåge.

Fönstret är i behov att justering.

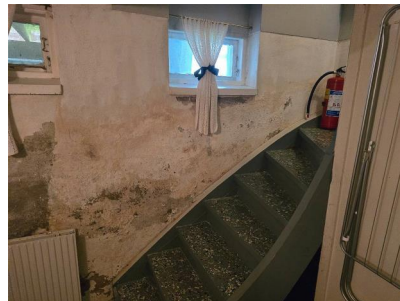
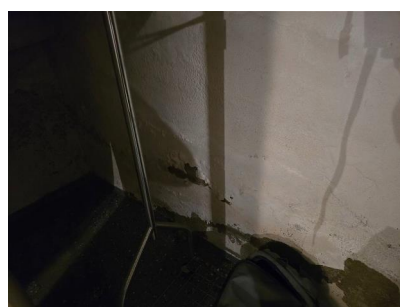
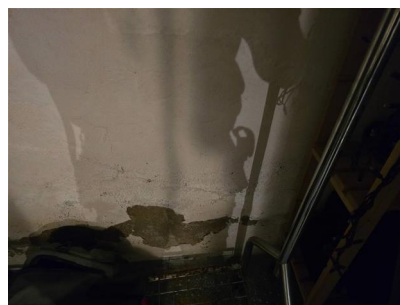
Puts- och färgsläpp samt saltutfällningar finns på källarväggar.

Puts- och färg som släppt från underlaget invändigt på källarytterväggarna är ett tecken på att källarens utvändiga fuktskydd inte längre fungerar tillfredsställande.

För att åtgärda detta måste källarens utvändiga fuktskydd förbättras. Läs Anticimex faktablad om källare för tips och råd.

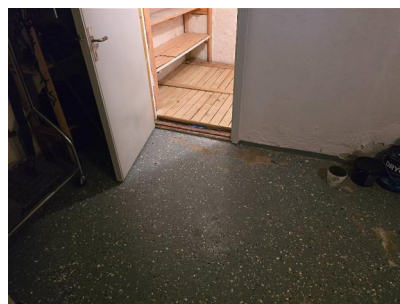
Trädetaljer i kontakt med betonggolv och källarvägg.

Trädetaljer (trösklar, innervägg mm) kan via kapillärkraft bli fuktiga vilket kan leda till fuktskador. Vid misstanke om detta bör dessa delar bytas ut.

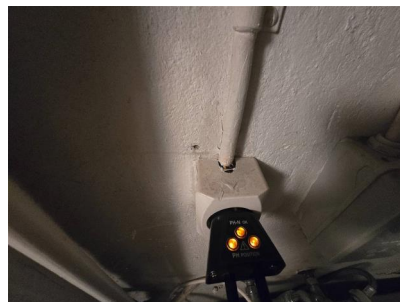
Vid stickprovskontroll av jordade eluttag noterades felkoppling.

Kontakta en elektriker för kontroll och åtgärd.

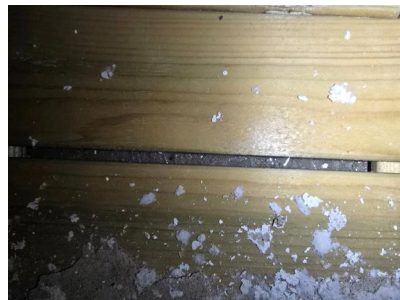
Fukt noteras på betonggolvet under trallgolvet i matkällaren.

Vi rekommenderar att trallgolvet och hyllor av organiskt material avlägsnas.

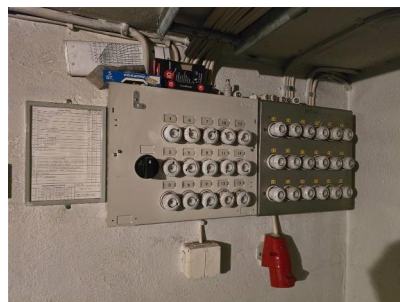
Jordfelsbrytare finns ej.

Det finns inget krav att hus byggda före år 2000 ska ha jordfelsbrytare. Jordfelsbrytaren minskar dock risken för personskador och brand orsakade av elanläggningen.

Kontakta en elektriker för kontroll och åtgärd.

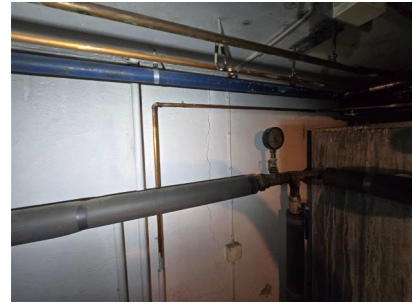
Spricka/or finns i vägg.

Dessa bedöms inte ha lett till bakomliggande skador.

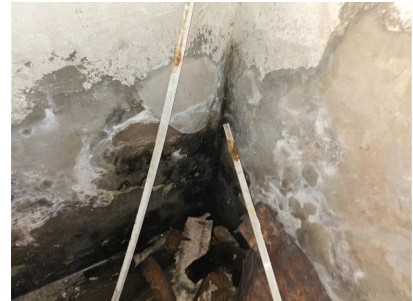
Se även allmänt om utvändigt fuktskydd. Samt stuprör.

Vi rekommenderar att organiskt material inte förvaras direkt mot betong golv eller mot betongväggarna.

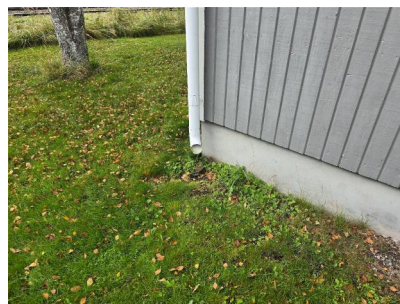
Stuprör avslutas nära husliv.

Stuprör som avslutas intill husliv (ovan mark) kan medföra en ökad fuktbelastning på grundmur/sockel med fuktrelaterade skador som följd.

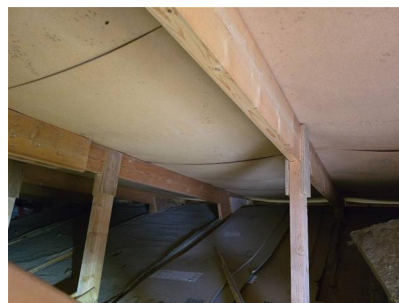
Underlagstaket består av träfiberskivor.

Eftersom underlagstaket består av träfiberskivor utan yttre täckning av papp under takbeklädningen, finns risk vid ogynnsam väderlek att regnvatten/snö tränger in i skivskarvar med läckage på vindsutrymmet som följd. Med tiden kan även träfiberskivorna drabbas av fuktskador.
