**Fastighetsuppgifter**

Misteröd 1:44

Thorburns väg 8

| Besiktningsföretag | OBM Besiktning Bohuslän AB |

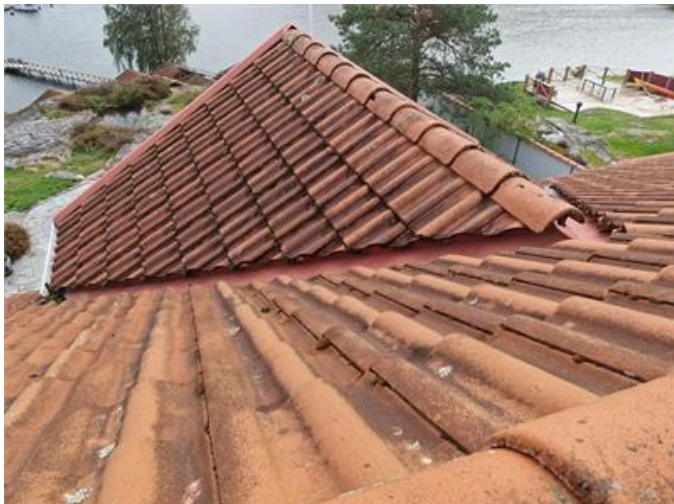
Tak södra sidan, översiktsbild.

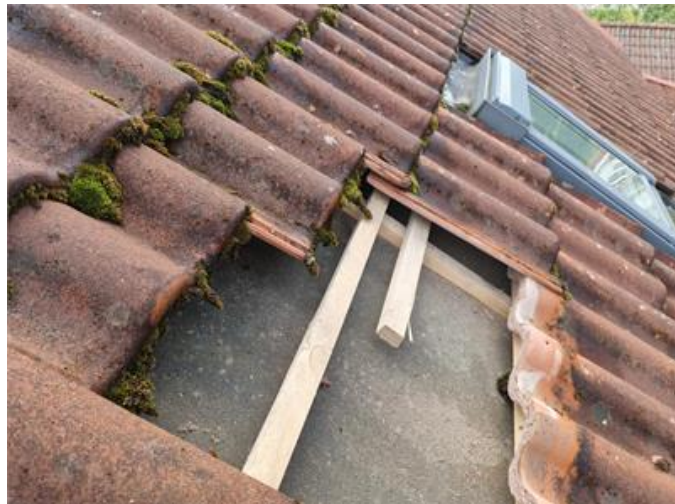
| Besiktningsresultat | | | | | |
|---|---|---|---|---|---|
| Tak | | X | | | Mossor och alger på pannorna , framförallt norra sidan. |

Tak norra sidan, kontroll under pannorna.

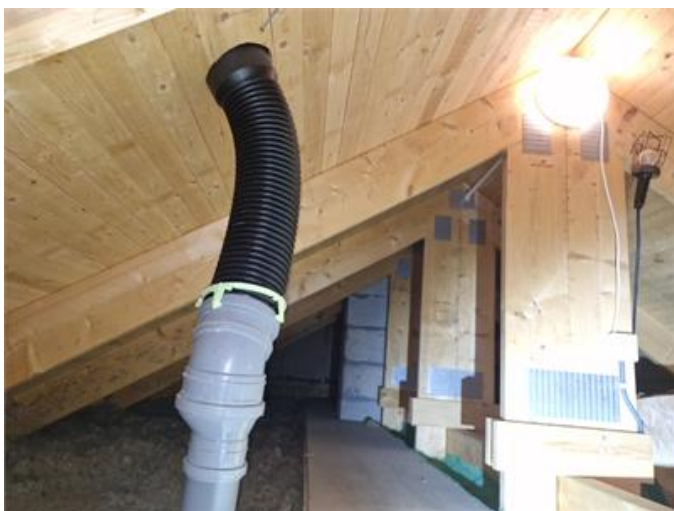
| Besiktningsresultat | | | | | |
|---|---|---|---|---|---|
| Nockvind Bostad | | X | | | Isoleringen är delvis ihoptryckt. |

Nockvind, översiktsbild.

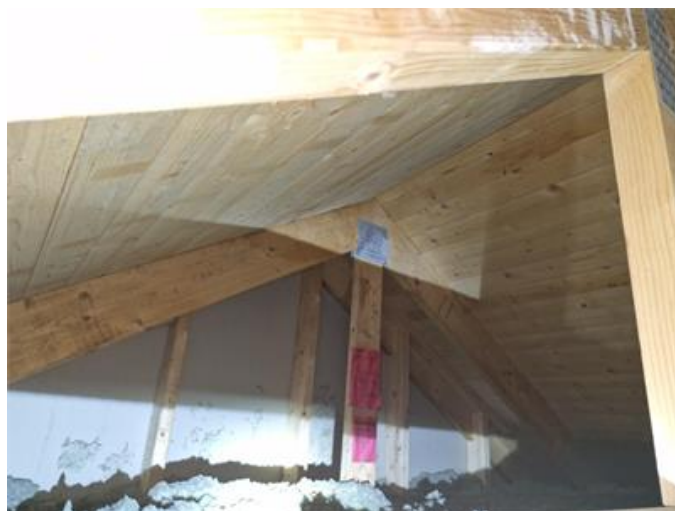
Nockvind, översiktbild vinkel söder.
